## DIAGNOSTICKÝ PRŮZKUM

silničního mostu ev.č. BM-092 přes řeku Svratku na ulici Veslařské  
mezi m.č. Jundrov a Žabovřesky v obci Brno (Jundrovský most)

# most Veslařská

## ev.č. BM-092

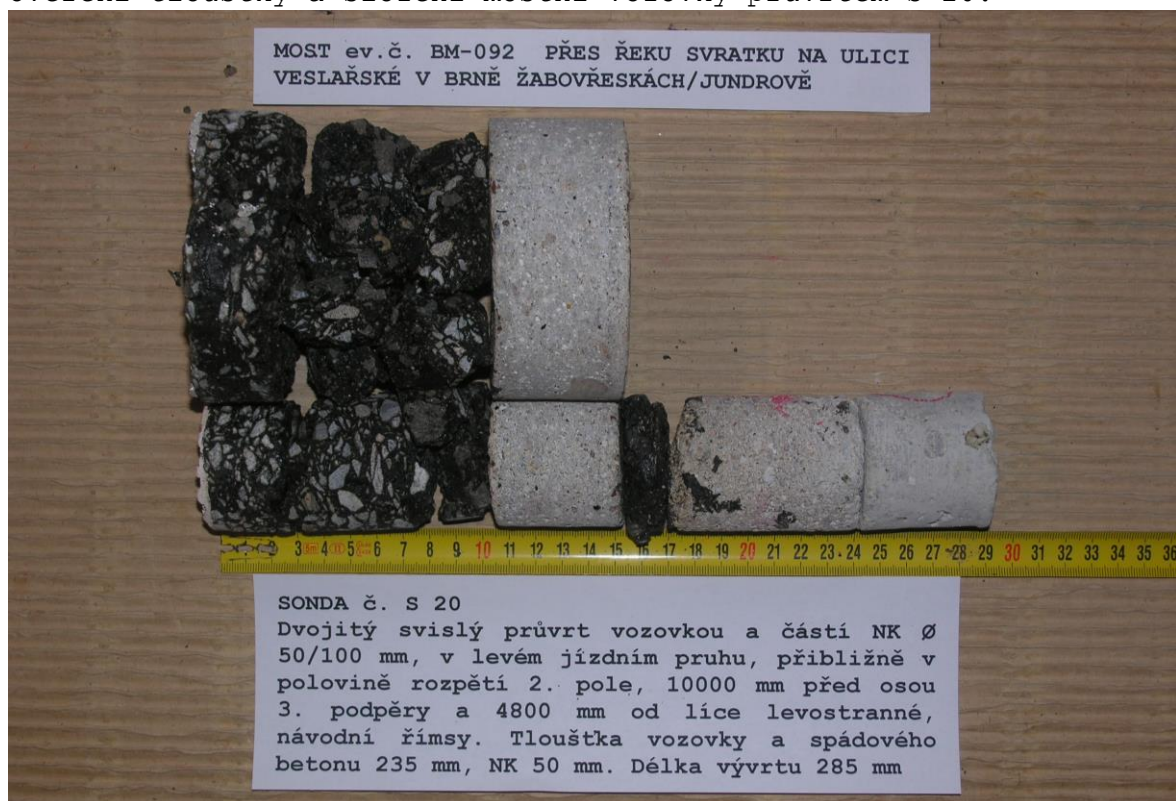
Obr.F45-401 Sonda č. S 20. Dvojitý svislý průvrt vozovkou a částí NK Ø 50/100 mm, v levém jízdním pruhu přibližně v polovině rozpětí 2. pole 10000 mm před osou 3. podpěry a 4800 mm od líce levostranné, návodní římsy. Délka vývrtu 285 mm.

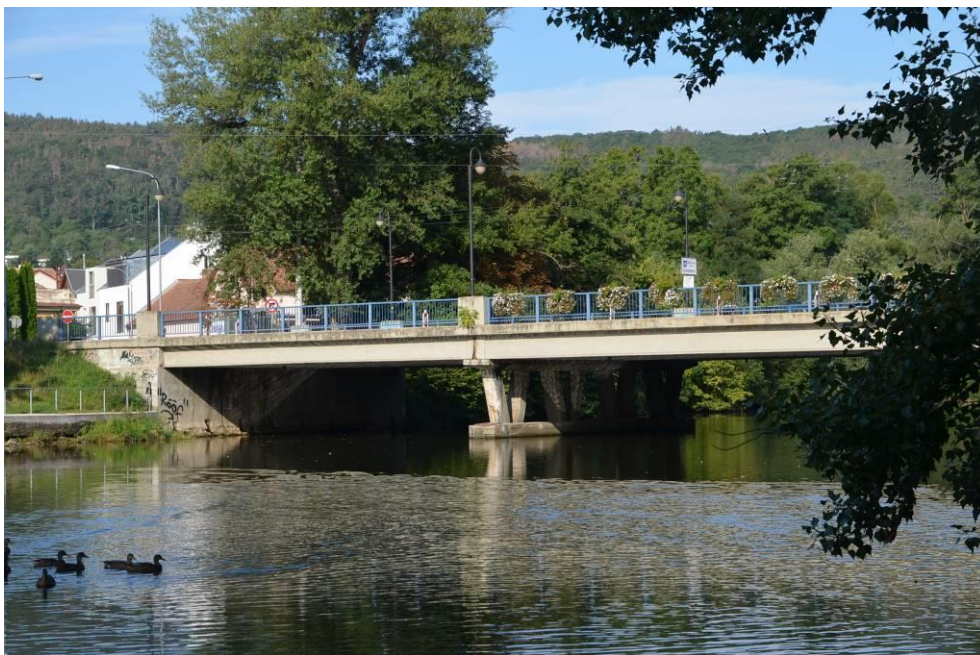
Obr.F45-05 **Pravá, povodní strana mostu. Pohled z levého břehu řeky diagonálně proti směru staničení, k Jundrovu, a doleva, proti vodě,**

- na obrázku je vlevo první pole, vpravo část pole druhého,
- ulice Veslařská přecházející přes most je staničena od pravého břehu (na obr. vlevo) k břehu levému (na obr. vpravo), tedy od jihozápadu (Jundrova) k severovýchodu (k Žabovřeskám),
- most překračuje řeku Svratku. Podle činnosti výše ležících vodních děl jsou po většinu dne zatopeny zcela všechny mostní otvory,
- okolí řeky na návodní straně mostu je silně zarostlé,
- škody, hlavně na spodní stavbě, nejsou z této vzdálenosti patrné.

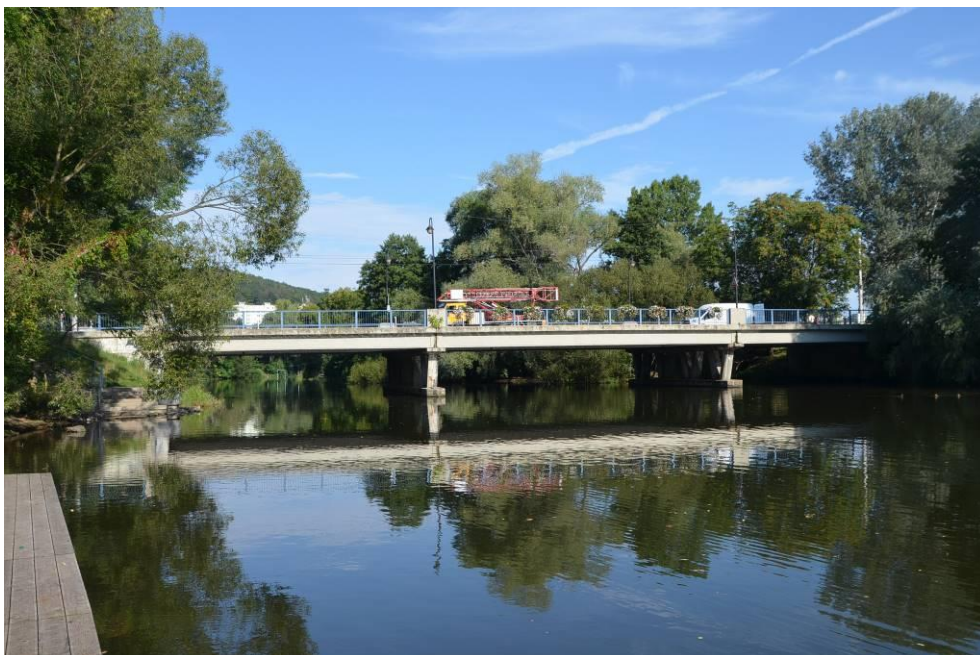
Obr.F45-06 **Pravá, povodní strana mostu. Pohled z pravého břehu řeky doleva, proti vodě a ve směru staničení, k Žabovřeskám,**

- na obrázku je vlevo pole první, zcela vpravo část třetího,
- ostatní, viz obr. F45-05.

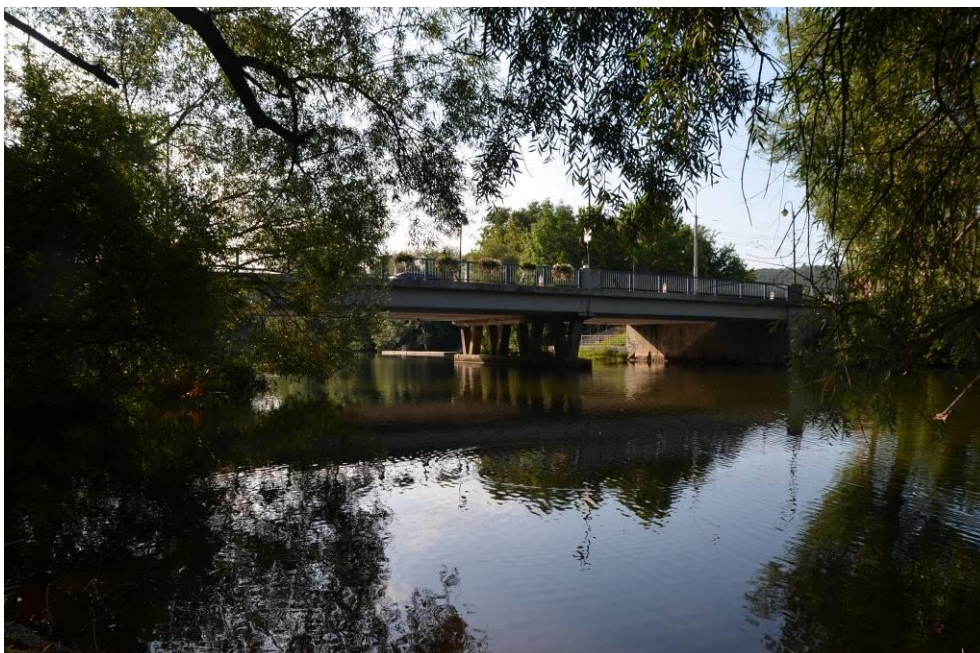
Obr.F45-03 **Levá strana mostu. Pohled z levého břehu řeky diagonálně doprava, po vodě a proti směru staničení, k Jundrovu,**

- na obrázku je vlevo část druhého pole, vpravo pole první,
- ulice Veslařská přecházející přes most je staničena od pravého břehu (na obr. vpravo) k břehu levému (na obr. vlevo), tedy od jihozápadu (Jundrova) k severovýchodu (k Žabovřeskám),
- most překračuje řeku Svratku. Podle činnosti výše ležících vodních děl jsou po většinu dne zatopeny zcela všechny mostní otvory,
- okolí řeky, zvláště před návodní stranou mostu je silně zarostlé,
- škody, hlavně na spodní stavbě, nejsou z této vzdálenosti patrné.

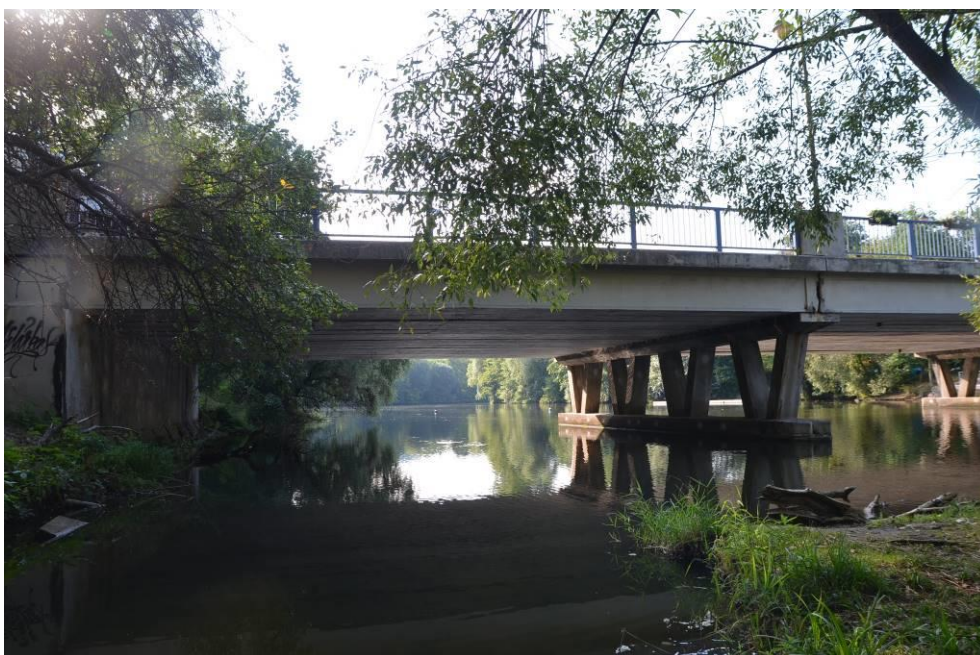
Obr.F45-04 **Levá strana mostu. Pohled z levého břehu řeky diagonálně doprava, po vodě a proti směru staničení, k Jundrovu,**

- na obrázku je vlevo třetí pole, vpravo část druhého,
- ostatní, viz obr. F45-03.

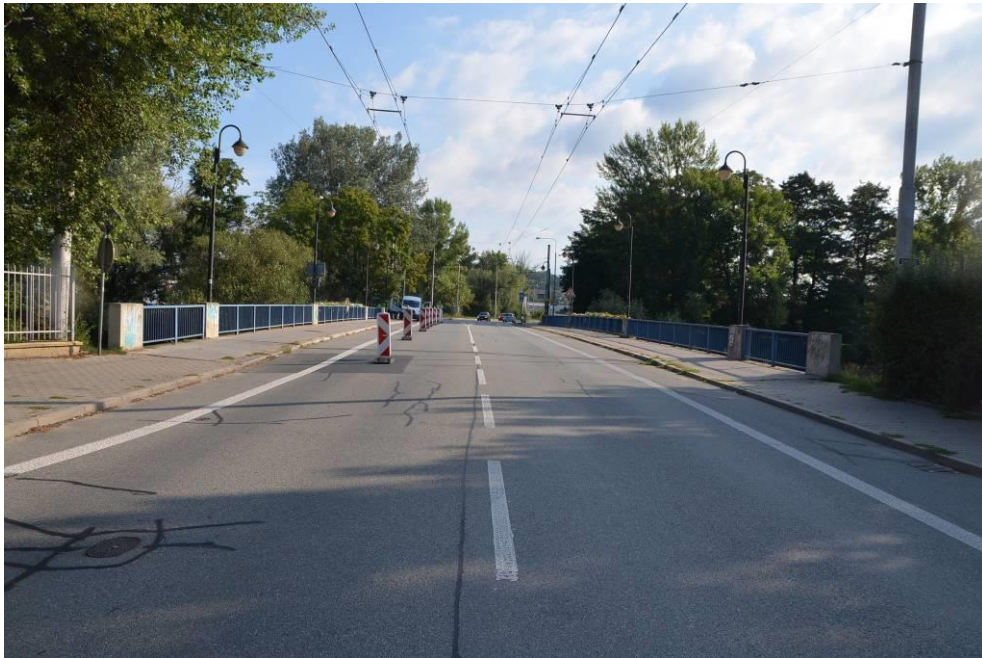
Obr.F45-01 **Průhled osou mostu. Pohled ve směru staničení z pravého břehu (od Jundrova) k levému (k Žabovřeskám),**

- vlevo je strana návodní, vpravo strana povodní,
- most převádí vlevo jízdní pruh ve směru Žabovřesky-Jundrov, vpravo pruh Jundrov-Žabovřesky. Leží v krátké přímé mezi dvěma pravotočivým směrovými oblouky,
- kryt vozovky z AB je drsný opotřebovaný, deformovaný podélnými koleji a poškozený nepravidelně četnými trhlinami, většinou zalitými. Chodníky na mostě jsou lemované kamennými obrubníky a kryté LA poškozeným četnými, hlavně okrajovými trhlinami. Římsy jsou monolitické,
- průjezd přes most omezuje snížená ale DZ nevyznačená zatížitelnost. Klasifikační stupeň stavu V-špatný. Směrové tabule Z4d a Z4e vpravo jsou nachystány pro příjezd mostní prohlížečky.

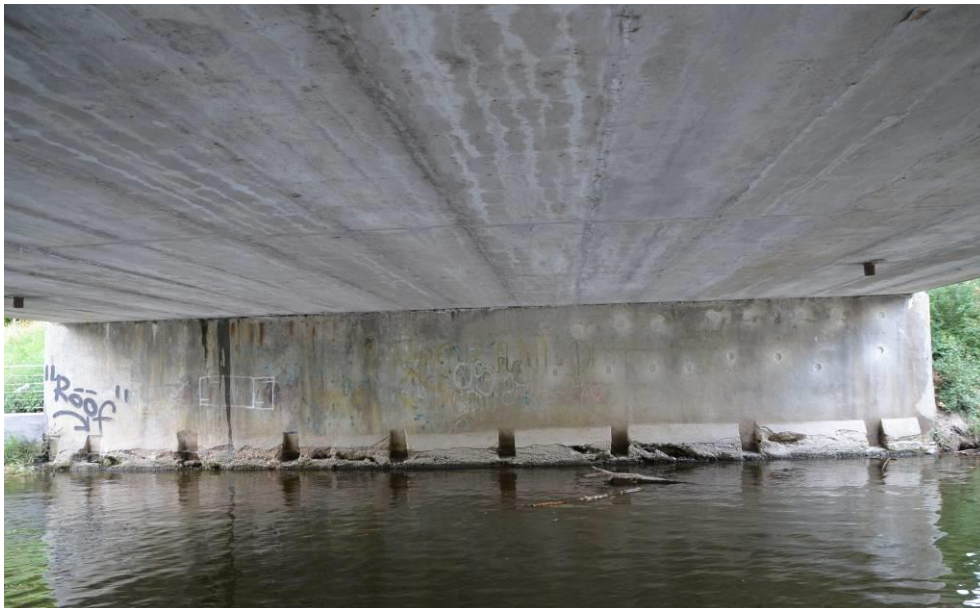
Obr.F45-31 **Podpěra 1., pravobřežní, jundrovská opěra. Pohled proti směru staničení,**

- opěra je monolitická, pravděpodobně z prostého betonu, úložný práh vyšší kvality, vyztužený,
- sešikmená pata opěry je poznamenána řadou vybrání z doby stavby, které nebyly zapraveny. Její beton nízké pevnosti na styku s hladinou větrá, místy i hlubokými kavernami,
- na líc opěry zatéká z temene UP, kam se voda dostává přes netěsný mostní závěr a dilatační spáru mezi závěrnou zdí a čelem NK,
- nosná konstrukce je uložena tzv. přímo, na asfaltovanou lepenku,
- odpadní trouby mostních odvodňovačů sice přesahují dostatečně pod podhled nosné konstrukce, ale jsou těžce korodované,
- v korytě kotví dřevité splaveniny.

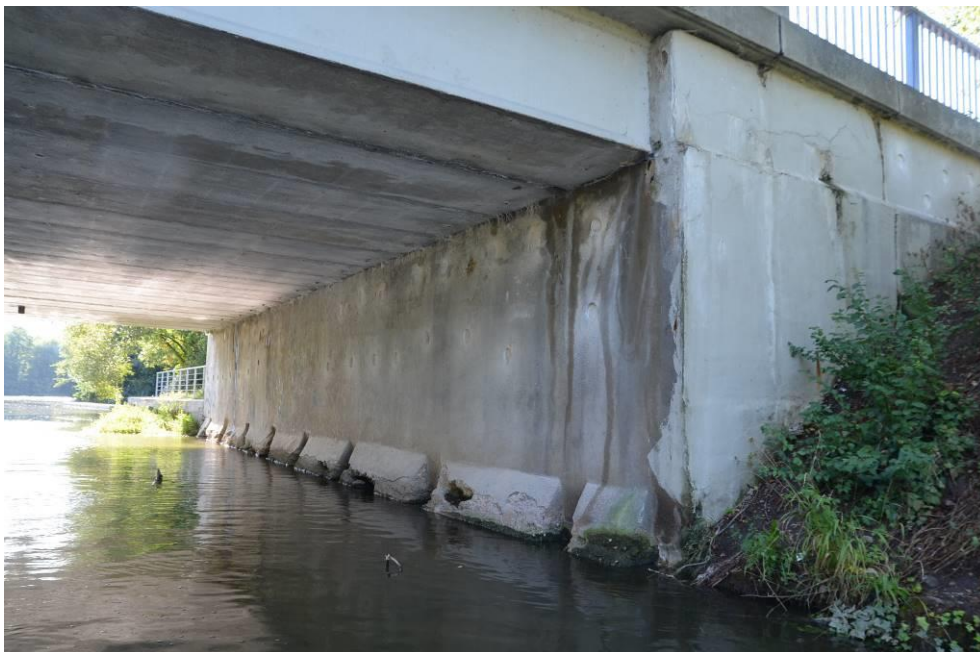
Obr.F45-123 **Podpěra 1., pravobřežní, jundrovská opěra. Pohled diagonálně po vodě a proti směru staničení,**

- dilatačnímu pohybu NK na UP opěry brání „těsné“ krycí zdi,
- vpravo levostranné, návodní křídlo se závadami z doby stavby.
- ostatní, viz obr. F45-31.

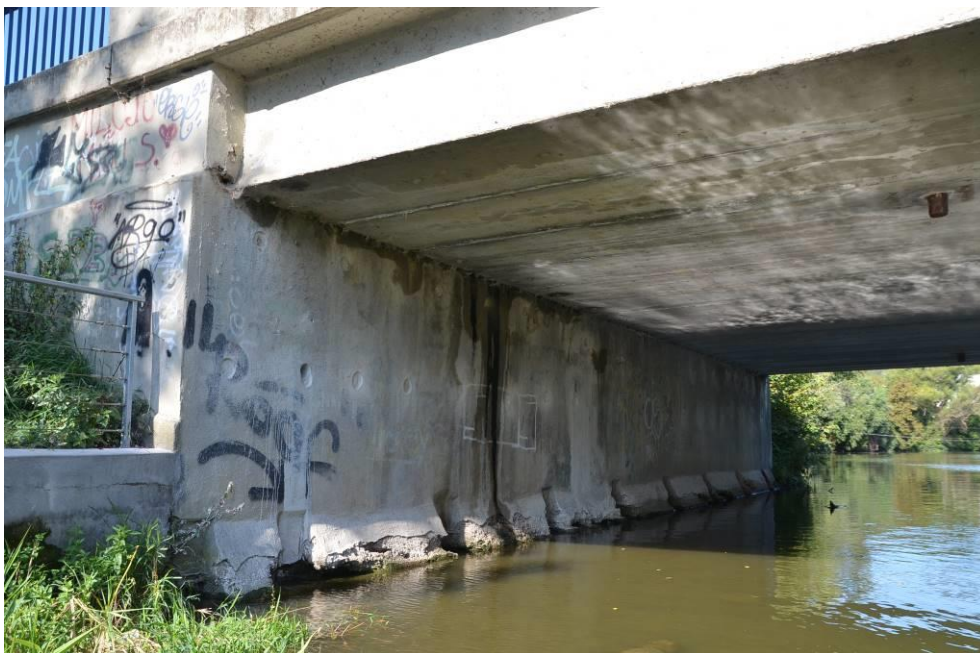
Obr.F45-125 **Podpěra 1., pravobřežní, jundrovská opěra. Pohled proti směru staničení a proti vodě,**

- opěra je monolitická, pravděpodobně z prostého betonu, úložný práh vyšší kvality, vyztužený,
- sešikmená pata opěry je poznamenána řadou vybrání z doby stavby, které nebyly zapraveny. Její beton nízké pevnosti na styku s hladinou větrá místy i hlubokými kavernami,
- na líc opěry zatéká z temene UP, kam se voda dostává přes netěsný mostní závěr a dilatační spáru mezi závěrnou zdí a čelem NK,
- nosná konstrukce je uložena tzv. přímo, na asfaltovanou lepenku. Dilatačnímu pohybu NK po UP opěry brání „těsné“ krycí zdi,
- odpadní trouby mostních odvodňovačů sice přesahují dostatečně pod podhled nosné konstrukce, ale jsou těžce korodované,
- v korytě kotví dřevité splaveniny.

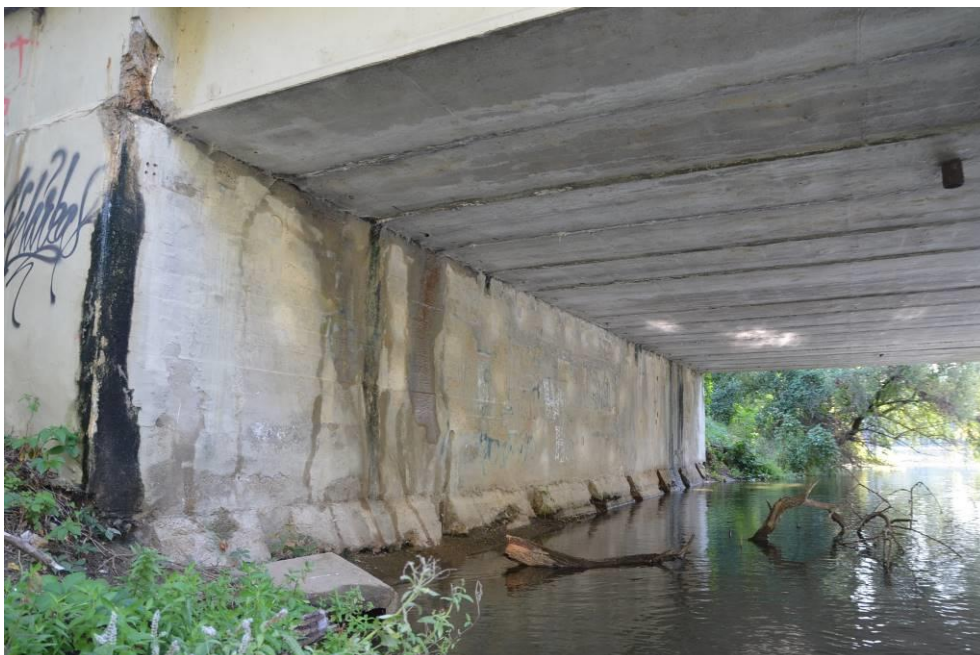
Obr.F45-118 **Podpěra 4., levobřežní, žabovřeská opěra. Pohled diagonálně ve směru staničení (k Žabovřeskám) a po vodě,**

- opěra je monolitická, pravděpodobně z prostého betonu, úložný práh vyšší kvality, vyztužený,
- sešikmená pata opěry je poznamenána řadou vybrání z doby stavby, které nebyly zapraveny. Její beton nízké pevnosti na styku s hladinou větrá místy i hlubokými kavernami,
- na líc opěry zatéká z temene UP, kam se voda dostává přes netěsný mostní závěr a dilatační spáru mezi závěrnou zdí a čelem NK,
- nosná konstrukce je uložena tzv. přímo, na asfaltované lepenku. Dilatačnímu pohybu NK po UP brání „těsné“ krycí zdi,
- odpadní trouby mostních odvodňovačů sice přesahují dostatečně pod podhled nosné konstrukce, ale jsou těžce korodované,
- v korytě kotví dřevité splaveniny.

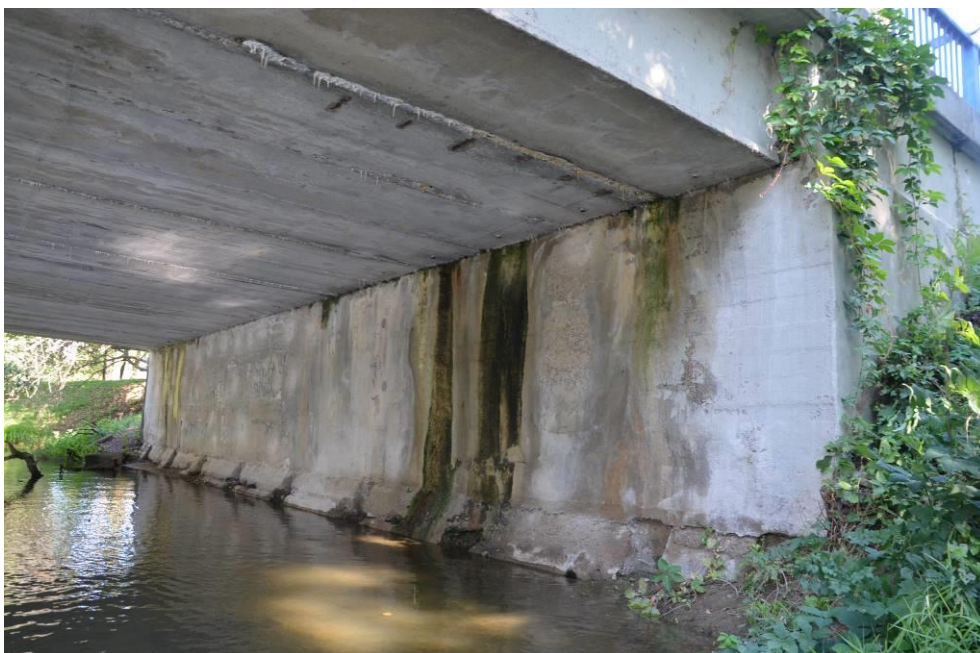
Obr.F45-120 **Podpěra 4., levobřežní, žabovřeská opěra. Pohled proti vodě a ve směru staničení,**

- povodní čelo 4. podpěry zarůstá popínavou rostlinou,
- ostatní viz obr. F45-118.

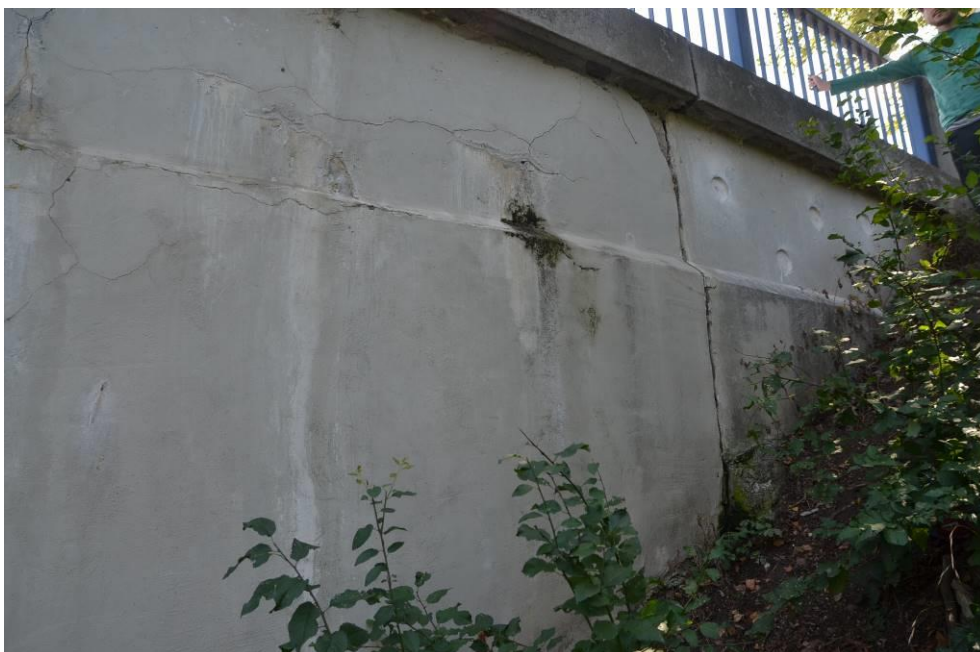
Obr.F45-162 **Levé, návodní křídlo 1. podpěry, jundrovské opěry. Pohled zleva doprava (po vodě) a proti směru staničení,**

- křídlo je dělené svislou spárou na dva dilatační celky. Bližší část monoliticky spojená s opěrou,
- křídlo je poznamenáno vadami z doby stavby. Jeho nelogická širší dolní část vytvářející římsovitý odskok pochází možná z původního mostu zničeného válečnými událostmi v roce 1945,
- omítka křídla je uvolněna a poškozena trhlinami, přes které občas zateká, buď zpod římsy nebo přes nedostatečně izolovaný rub,
- návodní okolí křídla zarostlé i vzrostlými dřevinami.

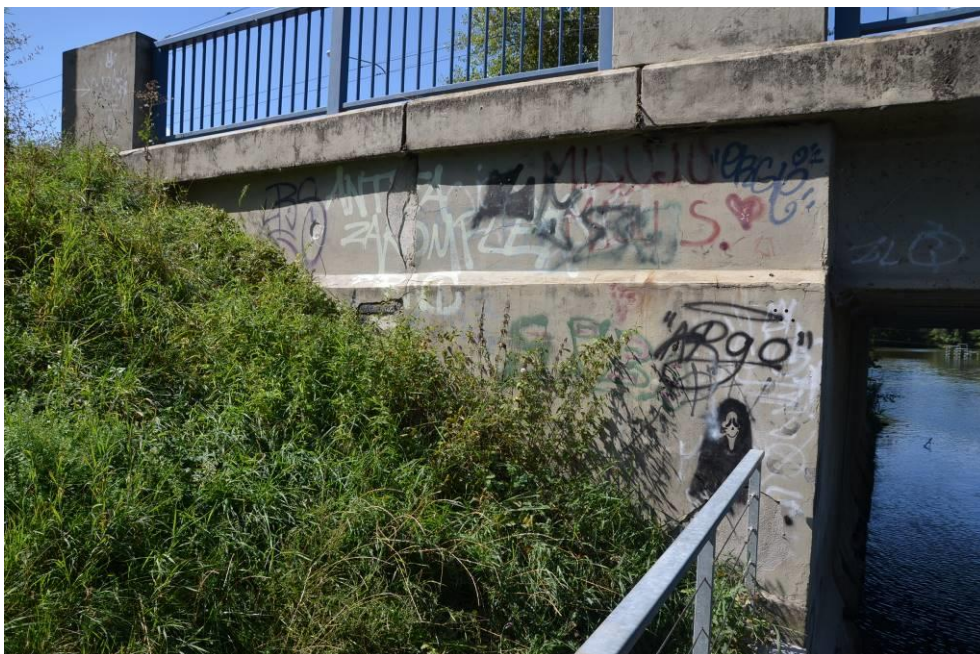
Obr.F45-164 **Pravé, povodní křídlo 1. podpěry, jundrovské opěry. Pohled proti směru staničení a zprava doleva (proti vodě),**

- římsa dělená dvěma spárami. Levá nad dilatační spárou v křídle, pravá nad koncem NK, jejíž uložení zde maskováno krycí zdí,
- křídlo zmalováno spreji, jeho okolí zarostlé jen travinami,
- vpravo dole lehké zábradlí nad novější nábrežní zdí. Je konzervované pokovením,
- ostatní viz obr. F45-162.

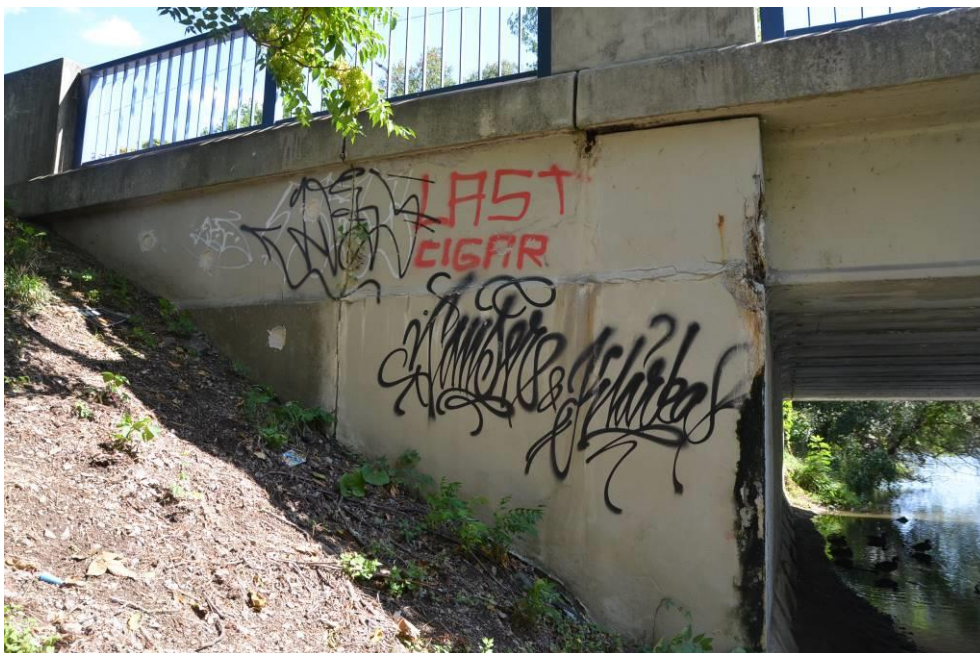
Obr.F45-167 **Levé, návodní křídlo 4. podpěry, žabovřeské opěry. Pohled ve směru staničení a zleva doprava (po vodě),**

- křídlo je dělené svislou spárou na dva dilatační celky. Bližší část monoliticky spojená s opěrou. Římso nad křídlem je dělená dvěma spárami. Levá nad dilatační spárou v křídle, pravá nad koncem NK, jejíž uložení zde maskováno krycí zdí,
- líc křídla je poznamenán vadami z doby stavby. Jeho nelogická širší dolní část vytvářející římsovitý odskok pochází možná z původního mostu zničeného válečnými událostmi v roce 1945,
- omítka křídla je uvolněna a poškozena trhlinami přes které občas zateká z uložení NK, zpod římsy a přes nedostatečně izolovaný rub,
- křídla je zmalováno spreji a okolí zarostlé vzrostlými dřevinami.

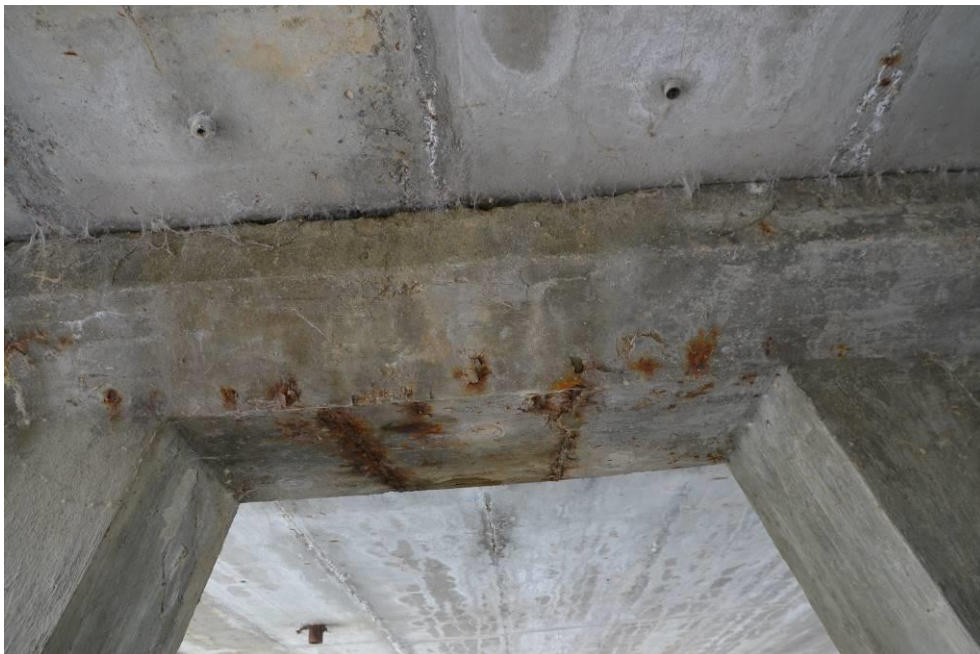
Obr.F45-28 **Detail přední strany a podhledu UP druhé podpěry nad druhým až třetím sloupem. Pohled ve směru staničení a vzhůru, viz též obr. F45-142,**

- vlevo je směr proti vodě, vpravo po vodě,
- na UP zatéká ze spár mezi nosníky a z dilatační spáry mezi nosnými konstrukcemi 1. a 2. pole,
- výztužné vložky zkorodovaly po ztrátě pasivačních vlastností betonu, Trhliny v této části UP teprve vznikají, nejsou zvýrazněny inkrustacemi jako důkazem vyluhování pojiva z cementového betonu.

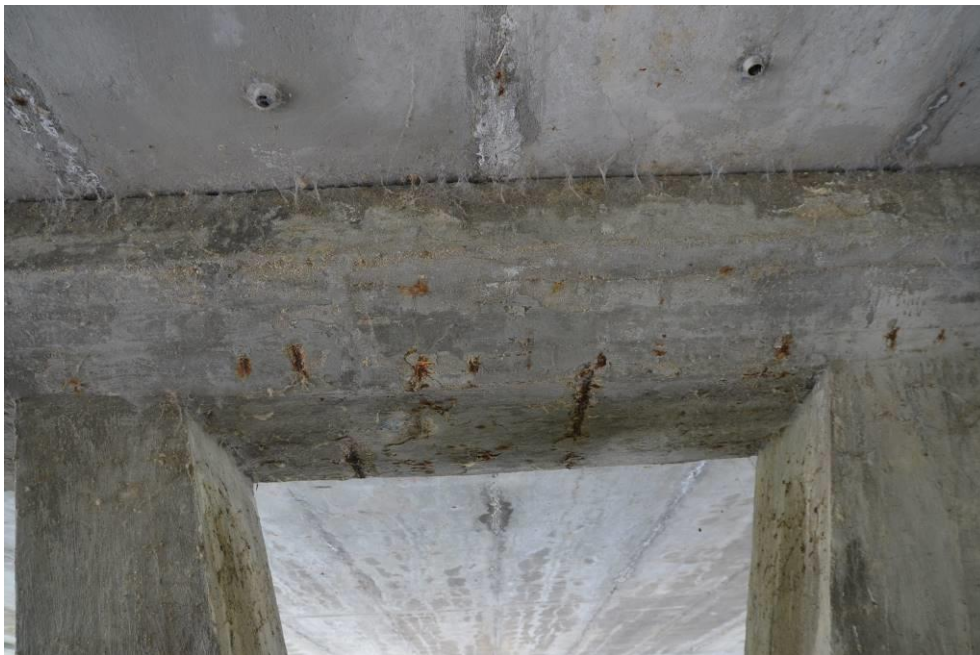
Obr.F45-29 **Detail přední strany a podhledu UP druhé podpěry nad třetím až čtvrtým sloupem. Pohled ve směru staničení a vzhůru,**

- vlevo je směr proti vodě, vpravo po vodě,
- na UP zatéká ze spár mezi nosníky a z dilatační spáry mezi nosnými konstrukcemi 1. a 2. pole,
- výztužné vložky zkorodovaly po ztrátě pasivačních vlastností betonu, Trhliny v této části UP teprve vznikají, nejsou zvýrazněny inkrustacemi jako důkazem vyluhování pojiva z cementového betonu.

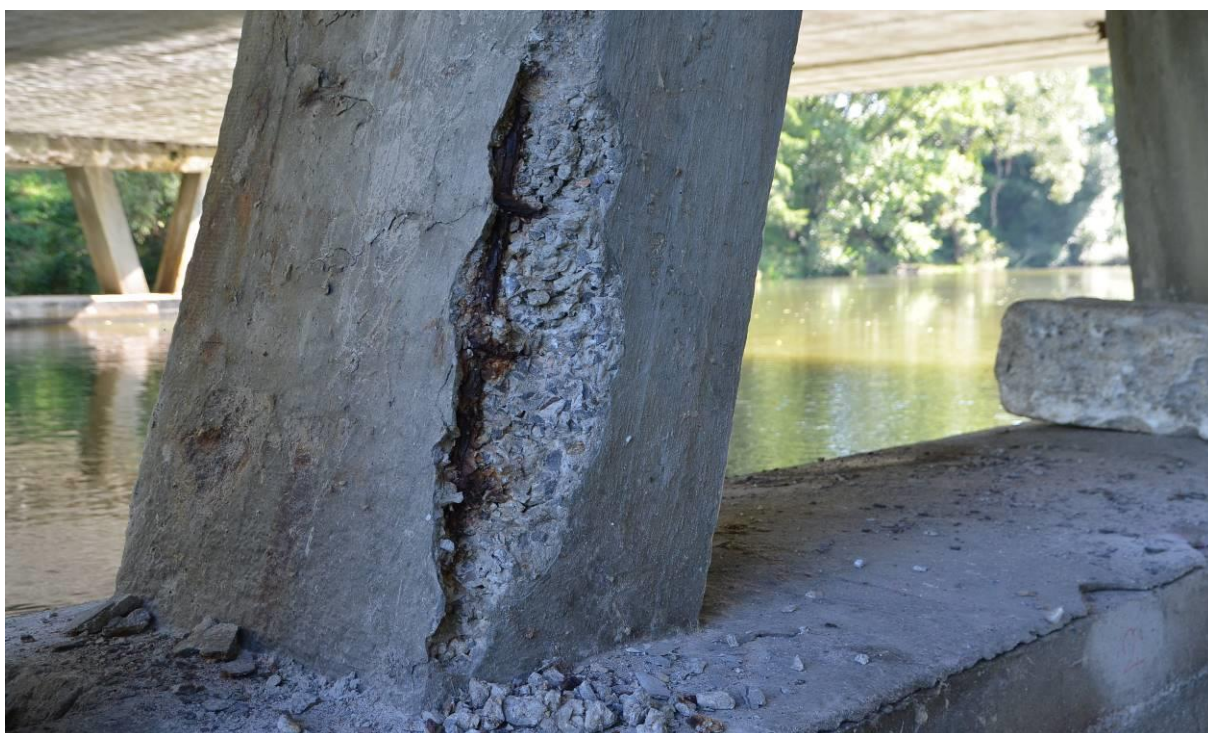
**Obr.F45-143 Detail levé přední hrany pravého z 1. dvojice sloupů druhé podpěry. Pohled diagonálně ve směru staničení a po vodě, viz obr.F45-32. Stav po odstranění uvolněné části,**

- pravý z 1. dvojice sloupů (ve tvaru V) vytvářející horní část 2. podpěry je postižen korozí výztuže a rozmísením betonu a následným větřením, přestože v jiných místech zjištěn beton pevnosti 43,2 MPa,
- předmět ležící na dolní části podpěry vpravo je splavený polystyren.

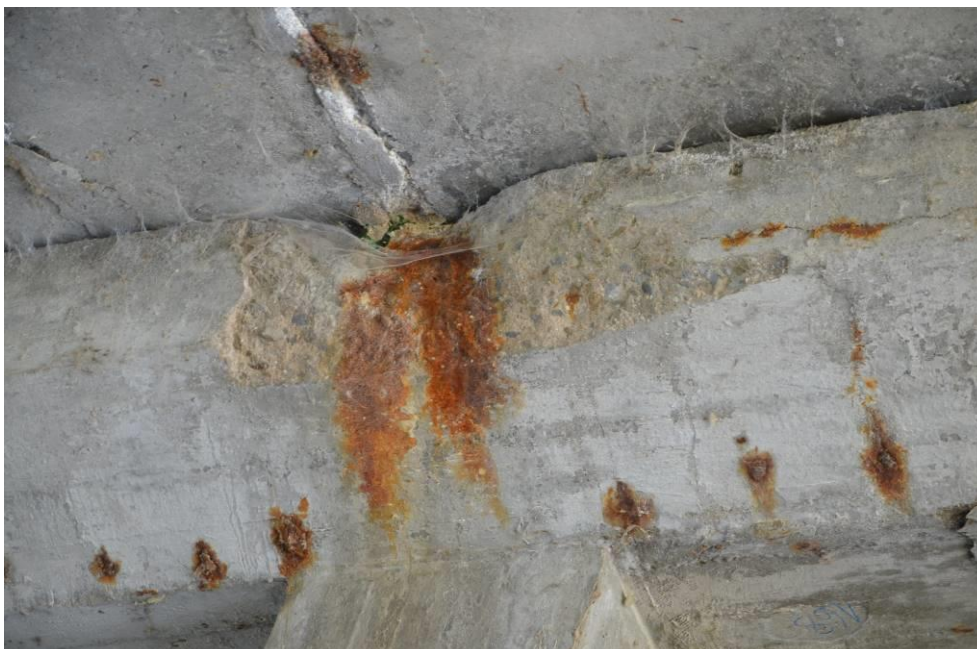
Obr.F45-151 **Detail poruchy přední strany UP třetí podpěry nad 4. sloupem. Pohled ve směru staničení a vzhůru,**

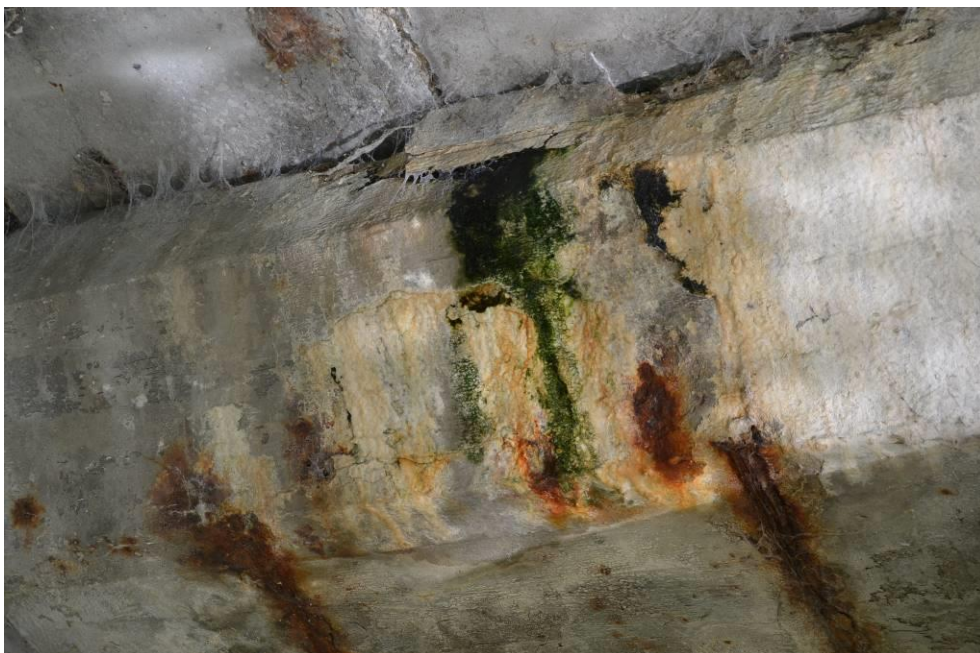
Obr.F45-153 **Detail poruchy přední strany UP třetí podpěry pod 15. nosníkem. Pohled ve směru staničení a vzhůru,**

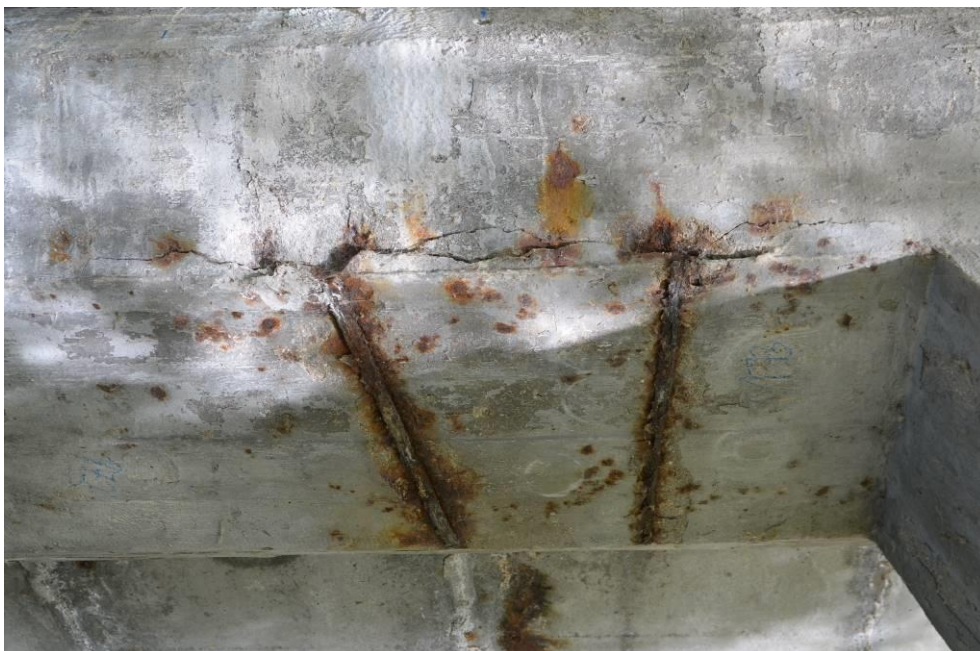
Obr.F45-154 **Detail poruchy přední strany UP třetí podpěry. Pohled ve směru staničení a vzhůru,**

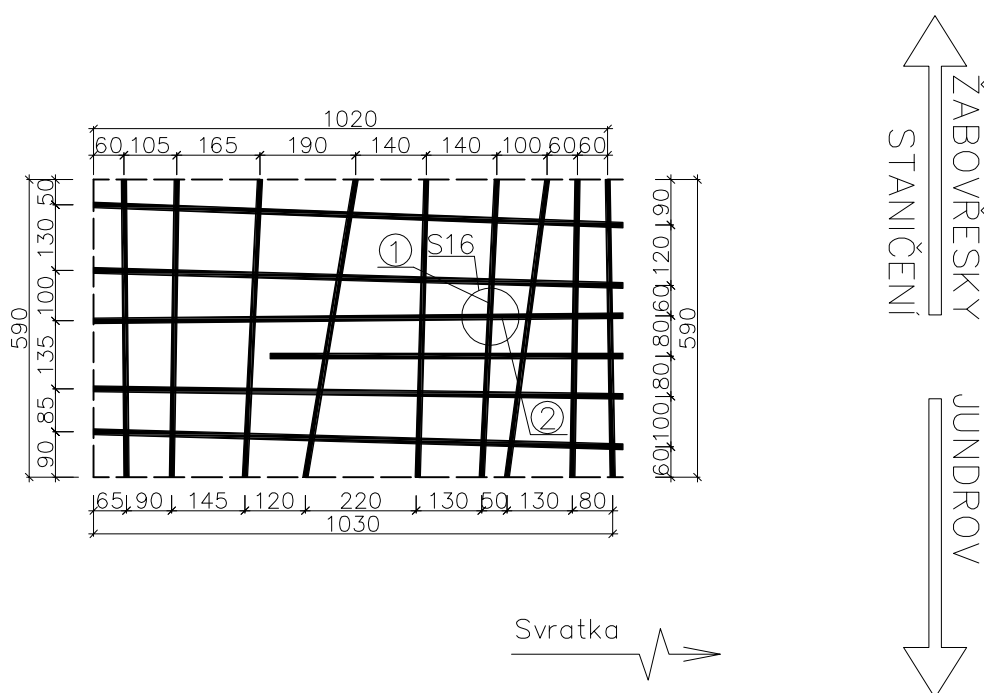
- ① Hlavní výztuž není rovnoběžná. V sondě S16 je kruhového průřezu  $\varnothing 22$  mm, na povrchu žebírková. Krytí v sondě je 45 mm. Vzdálenost výztužných vložek je  $60 \div 135$  mm, průměrně po 99 mm. Výztuž je bez koroze.
- ② Rozdělovací výztuž (třmínky) není rovnoběžná. V sondě S16 je průřezu TOROS  $\varnothing 10$  mm. Krytí v sondě je 32 mm. Vzdálenost výztužných vložek je  $60 \div 220$  mm, průměrně po 120 mm. Výztuž je lehce korodovaná, bez oslabení.
