Most ev. č. BM-577 Lávka Osová přes tramvaj

Diagnostika mostu ev. č. BM-577

duben 2018

Zakázka: Most ev. č. BM-577 Lávka Osová přes tramvaj
Dokument: Diagnostika mostu ev. č. BM-577
Objednatel: Brněnské komunikace a.s.
Zhotovitel: INSET s.r.o., Divize Brno
INSET s.r.o., Divize Brno, Vinohrady 40, 639 00 Brno
Tel.: +420 541 217 454, e-mail: brno@inset.com

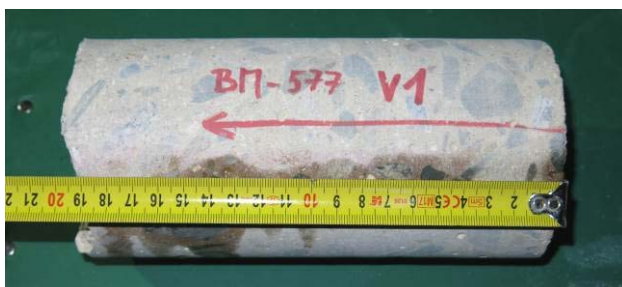
Obr. 4.4: Vývrt V1 odebraný z opěry O1.

Část konstrukce	Označení vývrtu	Pevnost v tlaku [MPa]	Objemová hmotnost [kgm ⁻³]
Opěra O1	V1	41,2	2210
	V2	33,0	2200
	V3	32,8	2160
Opěra O2	V4	49,3	2230
	V5	35,4	2250
	V6	30,3	2210

Krychelné pevnosti betonu v tlaku na odebraných vývrtech byly použity při výpočtu charakteristické pevnosti betonu v tlaku dle ČSN EN 13 791. Hodnocena byla každá opěra zvlášť, viz Tab. 4.2. Vzhledem k velké směrodatné odchylce doporučujeme použít třídu pevnosti betonu C 20/25.

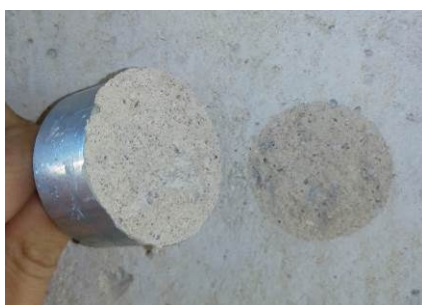
Obr. 4.10: Zkušební místo P1.

Poloha zkuš. místa	Zkušební místo	Povrch. pevnost v tahu σ [MPa]	Typ porušení	%
Opěra O1	P1	0,71	A	100
	P2	0,81	A	90
	P3	1,06	A	100
	P4	1,54	A	100

Na všech zkušebních místech byla porušení korektní (v betonu), dosažené hodnoty jsou nízké a nevyhovují limitu 1,50 MPa. Dle ČSN 73 6242 je pevnost v tahu povrchové vrstvy betonu opěry O1 **nevyhovující**.

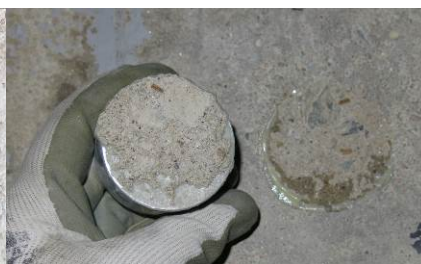
Obr. 4.14: Zkušební místo P5.

Poloha zkuš. Místa	Zkušební místo	Povrch. pevnost v tahu σ [MPa]	Typ porušení	%
Opěra O2	P5	1,97	A	85
	P6	1,94	A / Y (dostatečná pevnost)	15
	P7	2,47	A / Y (dostatečná pevnost)	5
	P8	2,38	A	90

Na místech P5 a P8 bylo porušení korektní, na místech P6 a P7 se terče utrhlý mezi lepidlem a betonem (ale hodnota byla dostatečně vysoká), povrchová pevnost vyhovuje limitu. Dle ČSN 73 6242 je pevnost v tahu povrchové vrstvy betonu opěry O2 **vyhovující**.

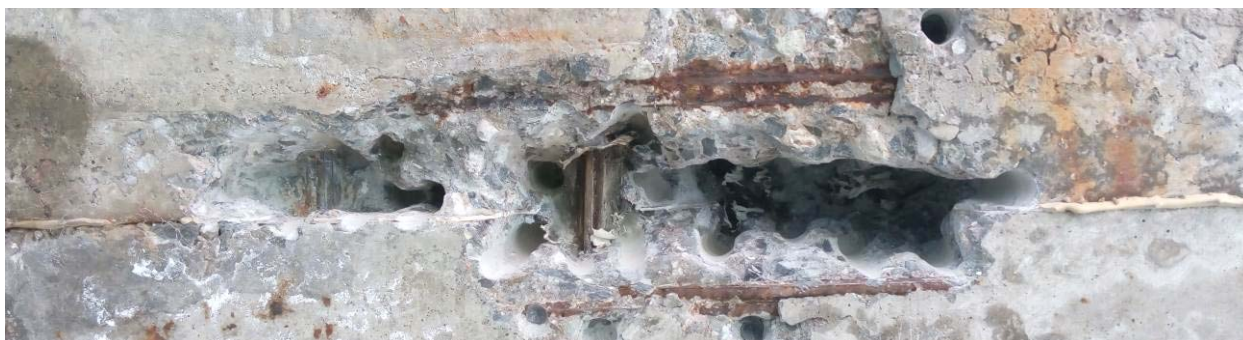
Obr. 4.20: Nosník I-73 č. 10 (pravý krajní), sonda K3, odhaleny kabely č. 2, 3, 4, 5 a 6.

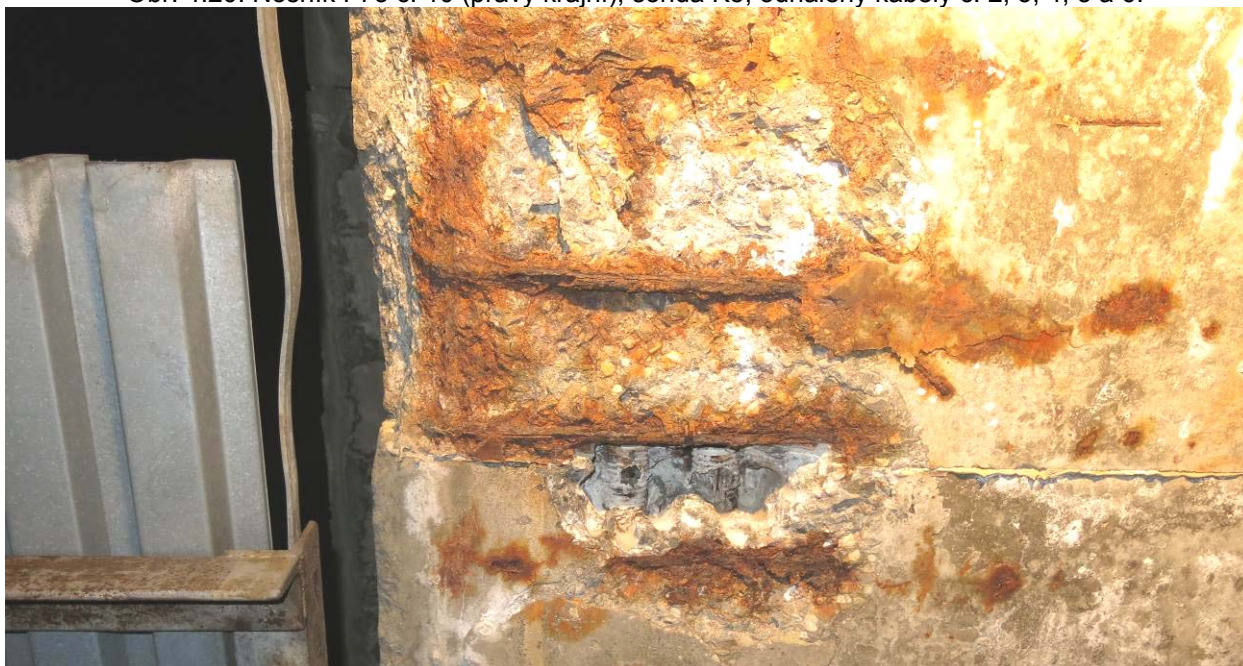
Obr. 4.21: Nosník I-73 č. 10 (pravý krajní), sonda K5 v místě výrazného zatékání a degradace betonu, odhaleny kabely č. 10, 9 a 1.

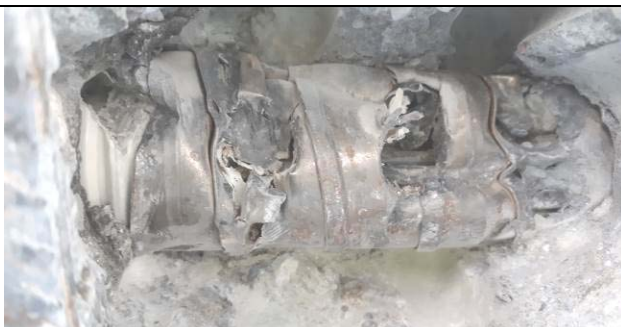
Obr. 4.22: Odhalení předpínacího kabelu K1-6.

- K1 – 7 (místo K1, nosník č. 1, 7. kabel zleva)
- ocelová chránička v pořádku, směrem k O2 „husí krk“;
 - směrem k O1 není chránička;
 - beton kolem kabelu rozměklý;
 - jednotlivé dráty v pořádku, pouze mírná povrchová koroze.

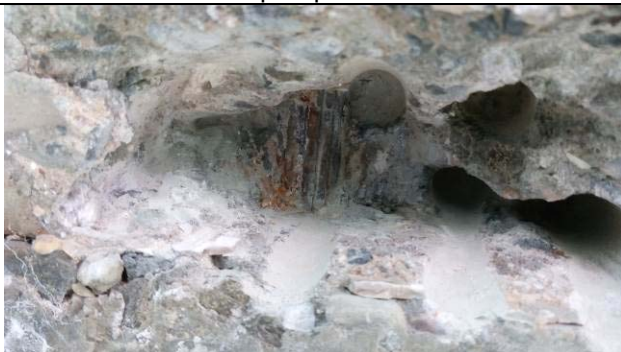
Obr. 4.24: Odhalení předpínacího kabelu K3-2.

- K3 – 2 (místo K3, nosník č. 8, 2. kabel zleva)
- bez ocelové chráničky, pouze „husí krk“;
 - injektážní směs suchá;
 - jednotlivé dráty v pořádku, pouze mírná povrchová koroze.

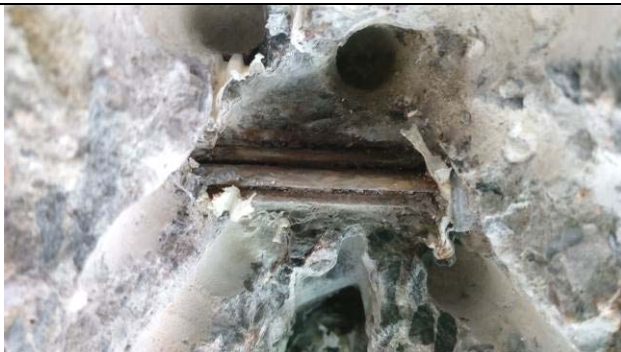
Obr. 4.25: Odhalení předpínacího kabelu K3-4.

- K3 – 4 (místo K3, nosník č. 8, 4. kabel zleva)
- bez ocelové chráničky, pouze „husí krk“;
 - injektážní směs suchá;
 - jednotlivé dráty napadeny rovnoměrnou povrchovou korozí.

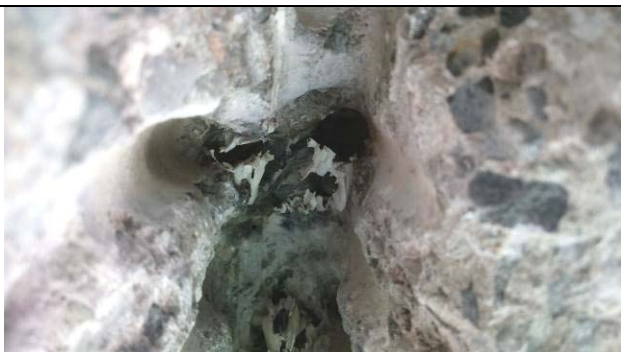
Obr. 4.26: Odhalení předpínacího kabelu K3-5.

- K3 – 5 (místo K3, nosník č. 8, 5. kabel zleva)
- bez ocelové chráničky, pouze „husí krk“;
 - injektážní směs suchá;
 - jednotlivé dráty v pořádku, pouze mírná povrchová koroze.

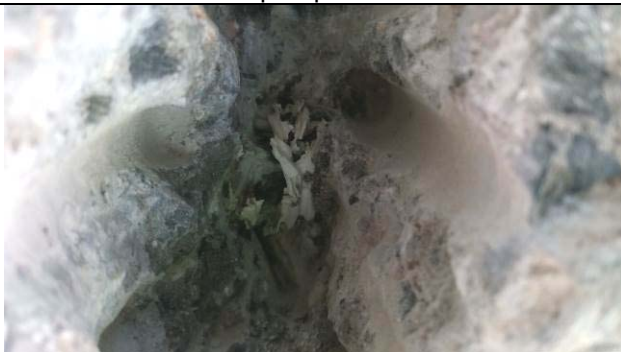
Obr. 4.27: Odhalení předpínacího kabelu K3-6.

- K3 – 6 (místo K3, nosník č. 8, 6. kabel zleva)
- bez ocelové chráničky, pouze „husí krk“;
 - injektážní směs suchá;
 - jednotlivé dráty v pořádku, pouze mírná povrchová koroze.

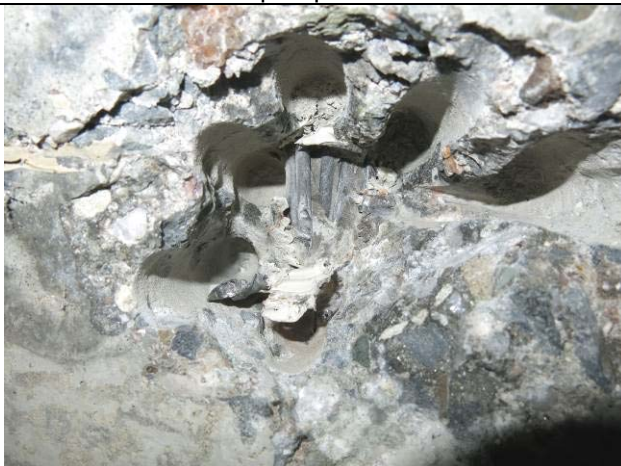
Obr. 4.28: Odhalení předpínacího kabelu K4-10.

- K4 – 10 (místo K4, nosník č. 1, 10. kabel zleva)
- ocelová chránička v pořádku, dál do nosníku „husí krk“;
 - injektážní směs suchá;
 - jednotlivé dráty v pořádku.

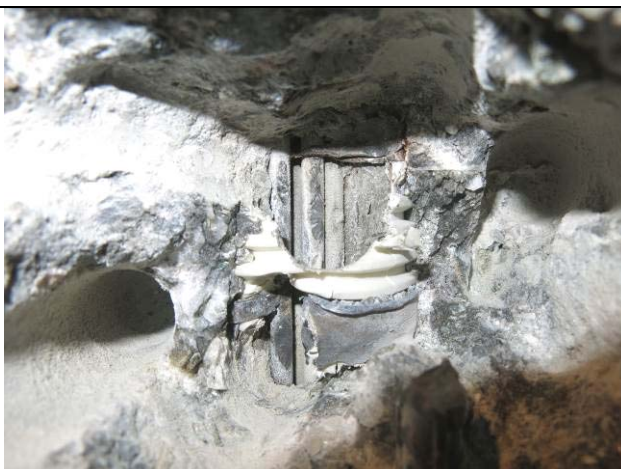
Obr. 4.29: Odhalení předpínacího kabelu K5-1.

- K5 – 1 (místo K5, nosník č. 8, 1. kabel zleva)
- ocelová chránička v pořádku, dál do nosníku „husí krk“;
 - injektážní směs suchá;
 - jednotlivé dráty v pořádku

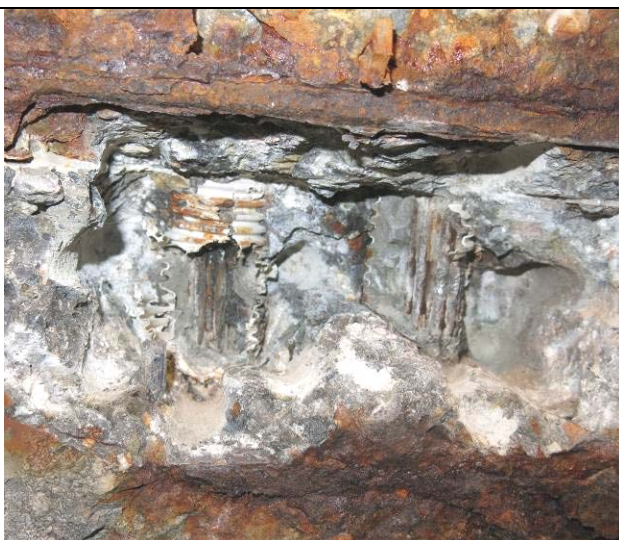
Obr. 4.30: Odhalení předpínacích kabelů K5-9 a K5-10.

K5 – 9 (místo K5, nosník č. 8, 9. kabel zleva)

- ocelová chránička v pořádku;
- injektážní směs suchá;
- jednotlivé dráty napadeny mírnou povrchovou korozí.

K5 – 10 (místo K5, nosník č. 8, 10. kabel zleva)

- bez ocelové chráničky, pouze „husí krk“;
- injektážní směs suchá;
- jednotlivé dráty napadeny mírnou povrchovou korozí.

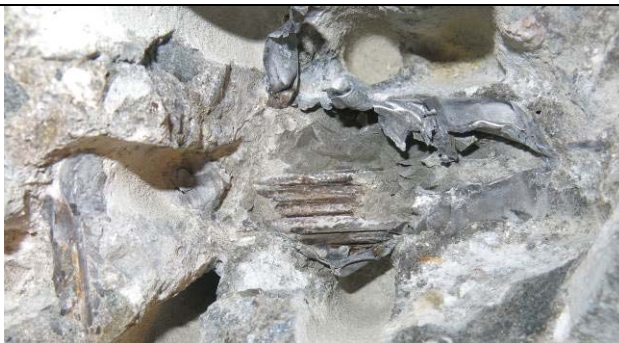
Obr. 4.31: Odhalení předpínacího kabelu K6-10.

K6 – 10 (místo K6, nosník č. 8, 10. kabel zleva)

- ocelová chránička v pořádku, dál do nosníku „husí krk“;
- injektážní směs suchá;
- jednotlivé dráty v pořádku.

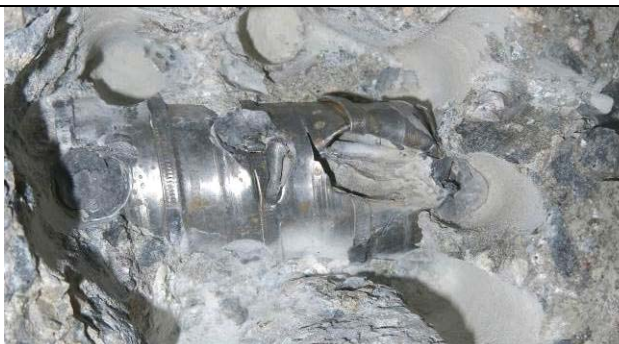
Obr. 4.32: Odhalení předpínacího kabelu K7-2.

K7 – 2 (místo K7, nosník č. 1, 2. kabel zleva)

- ocelová chránička v pořádku;
- injektážní směs suchá;
- jednotlivé dráty v pořádku.

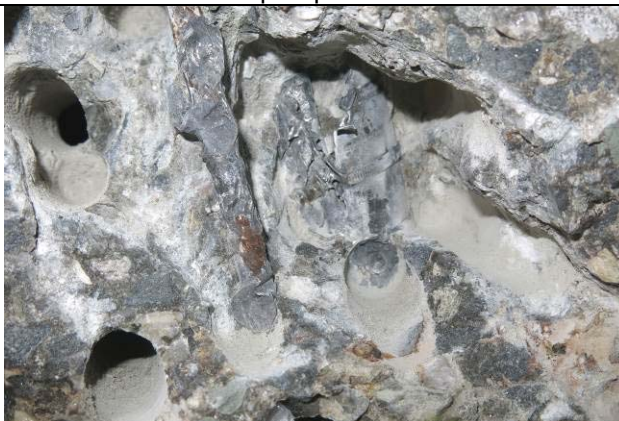
Obr. 4.33: Odhalení předpínacího kabelu K7-10.

K7 – 10 (místo K7, nosník č. 1, 10. kabel zleva)

- beton kolem chráničky zavlhlý (jako plastelína);
- ocelová chránička v pořádku, dál do nosníku „husí krk“;
- injektážní směs suchá;
- jednotlivé dráty v pořádku.
