Inventarizace dřevin byla provedena na ulici Komárovská ve vymezeném rozsahu od ulice Kalová po Konopnou/ komárovské nábřeží.

Inventarizace byla pořízena jako podklad pro stanovení rozsahu nutné asanace.

PŘÍLOHA 1 – Fotodokumentace aktuálního stavu dřevin

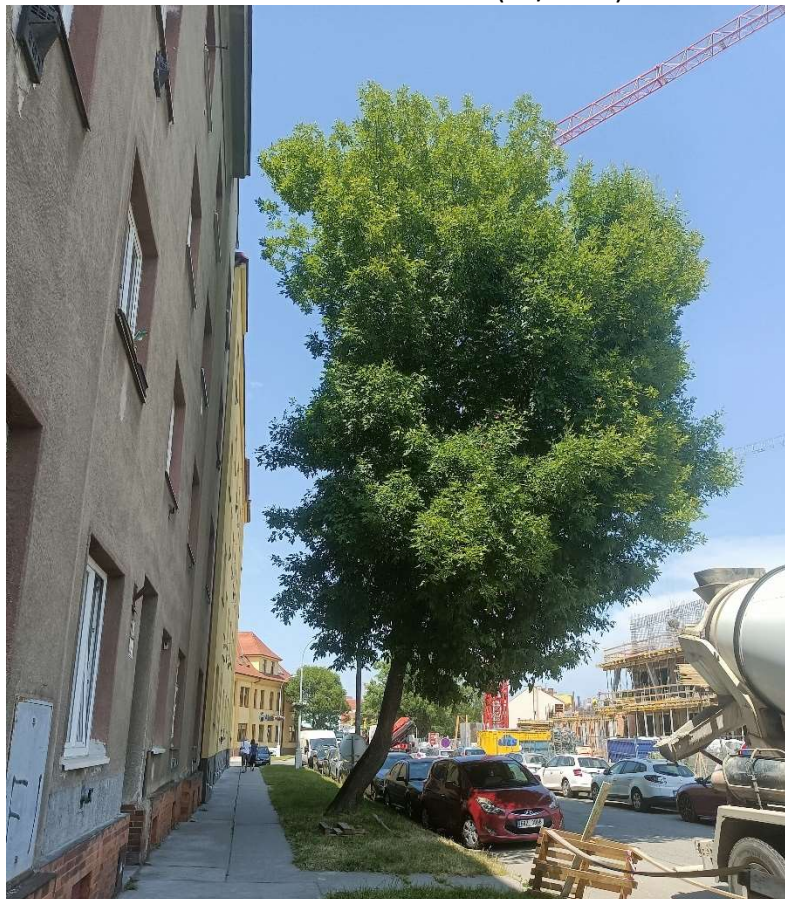
Dřeviny jsou součástí stromořadí, která lemují z obou stran hodnocený úsek ulice Komárovská. Na exemplářích jasanů se projevuje nedostatek prokořenitelného prostoru (i blízkost okolních budov) a jsou často nakloněny do silnice, mají kořenové náběhy nebo svmi kořeny zvedají okolní asfalt na chodníku. Exempláře mají často sekundární obrost, spíše menší suché větve. Je patrné, že v minulosti byla prováděna jejich údržba, koruny jsou místy redukovány řezem. Hlohy nedaleko křižovatky s ulicí Kalová jsou starší jedinci s částečně proschlými korunami. Nové výsadby okrasných třešní jsou v dobrém stavu a stromy prospívají, je však potřeba je ošetřit výchovným řezem (odstranit obrost kmene apod.) a opravit jejich kotvení.

Příklad silného náklonu jasanu do silnice.

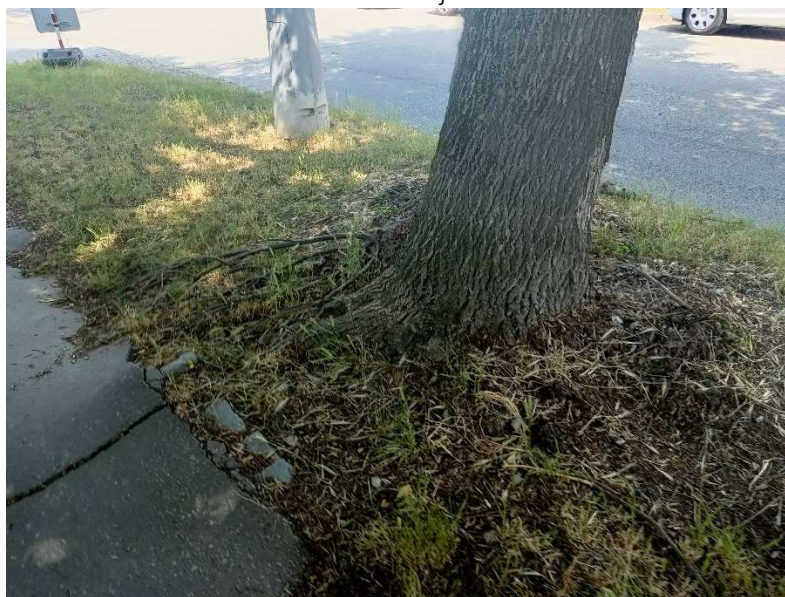
Kořenové náběhy a nadzvedání asfaltového chodníku.

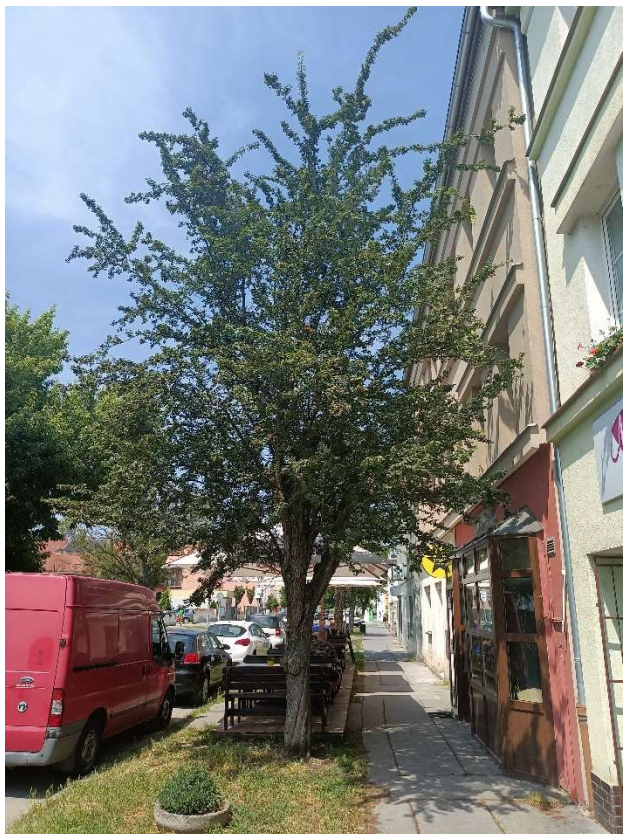
Na hodnoceném úseku ulice Komárovská se nacházejí převážně jasany ztepilé (*Fraxinus excelsior*), místy v kultivaru 'Globosa'. Blízko křižovatky s ulicí Kalová (u restaurace Bon Ami) se nachází tři exepláře hlohu

Hlohý nedaleko křižovatky komárovská – Kalová.

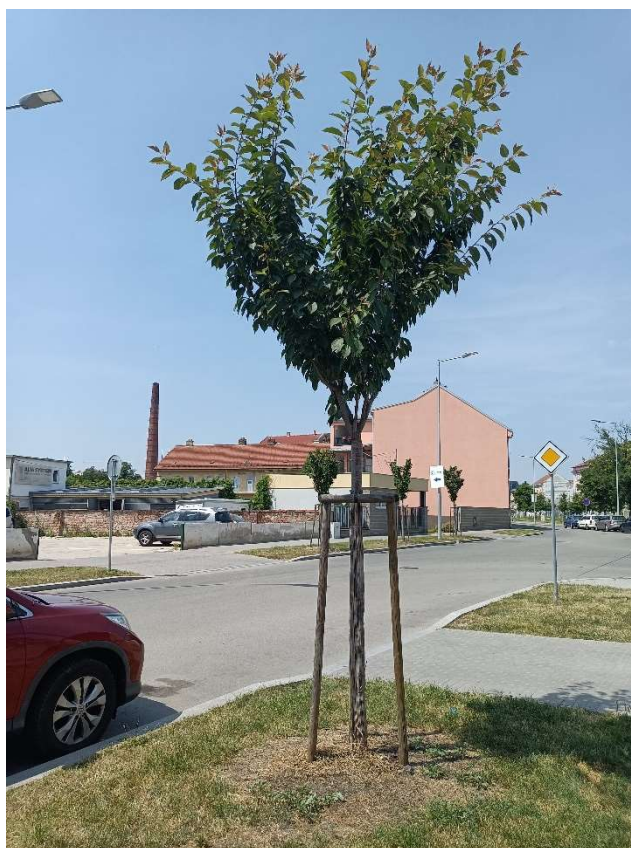
obecného (*Crataegus laevigata*). V okolí zmíněné křižovatky na stromořadí z jasanů a hlohů navazují nové výsadby okrasných třešní (*Prunus sp.*).

Nové výsadby okrasných třešní.

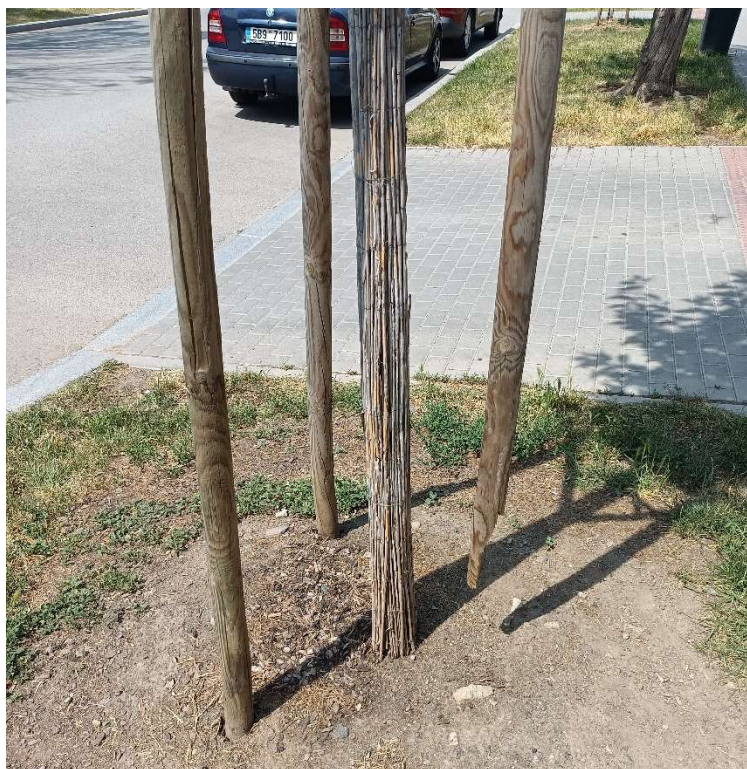
Nová výsadba – poškozené kotvení.

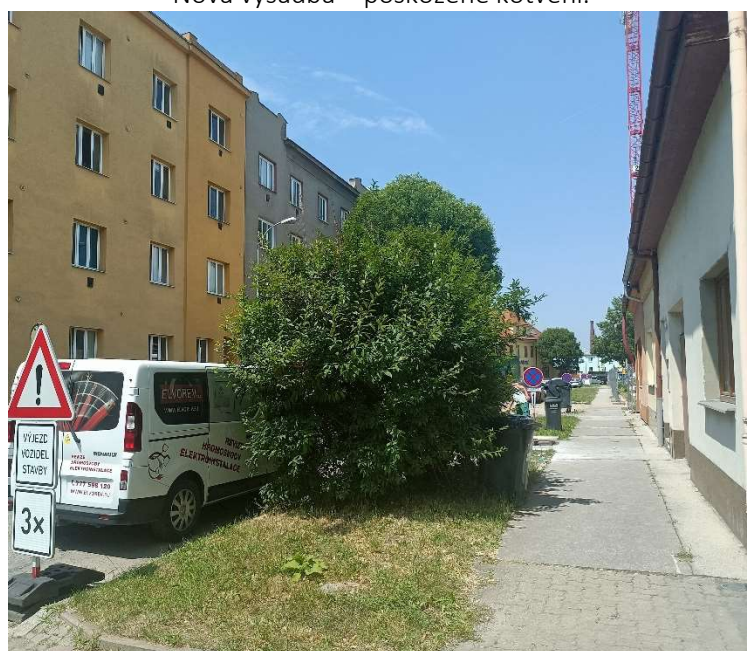
Dva exempláře keřů se nacházejí nedaleko křižovatky Komárovská – Konopná. Jedná se o zlatice (*Forsythia x intermedia*).

Keře při křižovatce Komárovská – Konopná.

Kvůli kolizi se stavbou budou asanovány oba keře – č. K1, K2.
