VEDOUČÍ PROJEKTANT	ING. IGOR SUZA		Mostní a silniční, s.r.o.	
ZODPOVĚDNÝ PROJEKTANT	ING. IGOR SUZA			
VYPRACOVAL	ING. IGOR SUZA			
KONTROLOVAL	ING. IGOR SUZA			
KRAJ	JIHOMORAVSKÝ		DATUM	11/2015
STAVEBNÍ ÚŘAD	ÚMČ BRNO-ŽIDENICE		FORMÁT	A4
AKCE Oprava lávky Krásného přes tramvaj ev.č. BM–600			MĚŘITKO	
			ÚČEL	DSP/PDPS
			Č. ZAKÁZKY	
			ARCHIVNÍ Č.	
PŘÍLOHA	DIAGNOSTICKÝ PRŮZKUM RAMPOVÝCH A SCHODIŠŤ. ZDÍ		Č. SOUPRAVY	Č. PŘÍLOHY F.02

STANOVENÍ POŽADOVANÝCH MECHANICKO-FYZIKÁLNÍCH VLASTNOSTÍ BETONU NA MOSTĚ

ev. č. BM-600, lávka **Krásného** přes tramvaj v **BRNĚ**

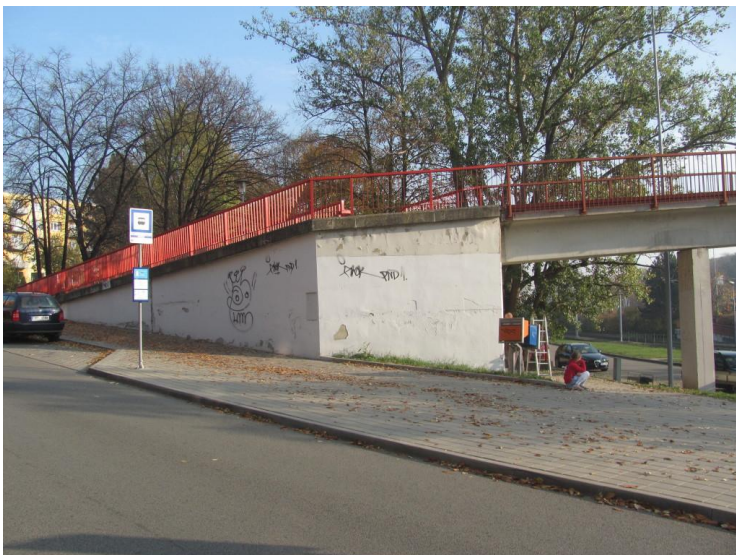
Foto 1: Pohled na opěru a křídlo mostu ev.č. BM-600

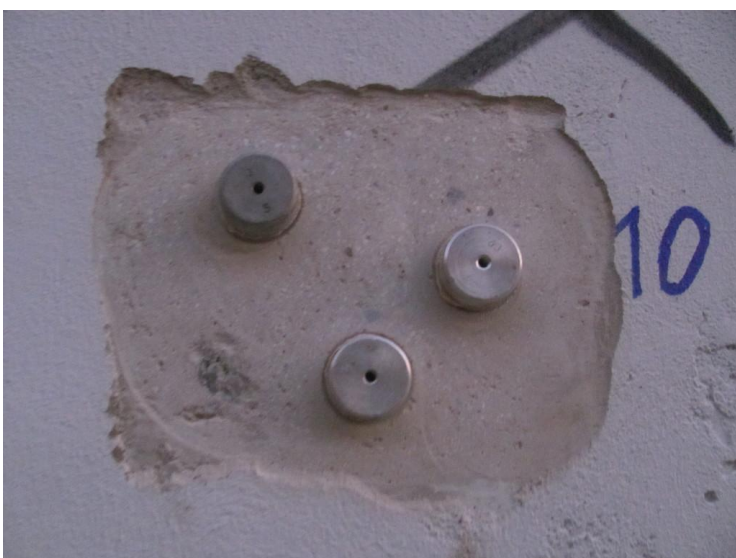
Povrch se očistí a přilepí se zkušební terč. Zkušební terč musí být vzhledem k návrtnu vždy vycentrován a musí být přilepen celoplošně. Lepidlo nesmí vniknout do spáry návrtnu.

Foto 2 : Detail zkušebního místa s nalepenými terči.

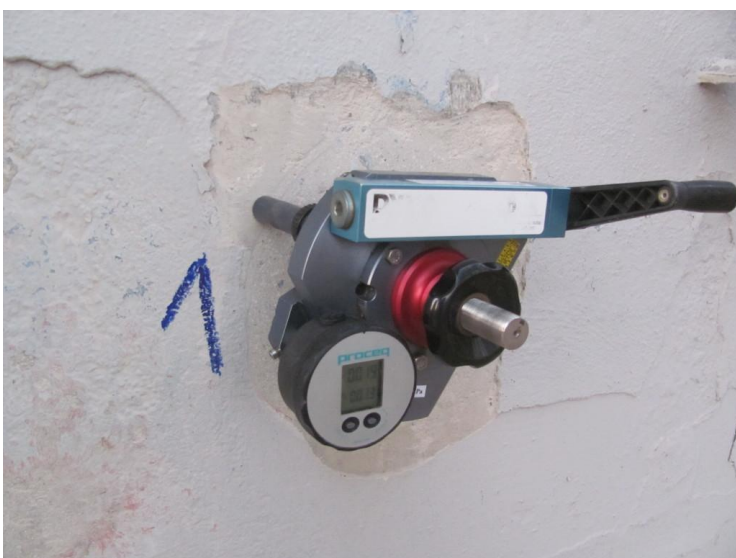
Vlastní odtrhávání terče probíhá při definované rovnoměrné rychlosti nárůstu napětí a při odtržení se zaznamená nejvyšší hodnota tahové síly, popř. napětí.

Foto 3 : Vlastní provedení odtrhové zkoušky – přístroj DYNA Z6.
