## DIAGNOSTICKÝ PRŮZKUM

silničního mostu ev.č. BM-092 přes řeku Svratku na ulici Veslařské  
mezi m.č. Jundrov a Žabovřesky v obci Brno (Jundrovský most)

# most Veslařská

## ev.č. BM-092

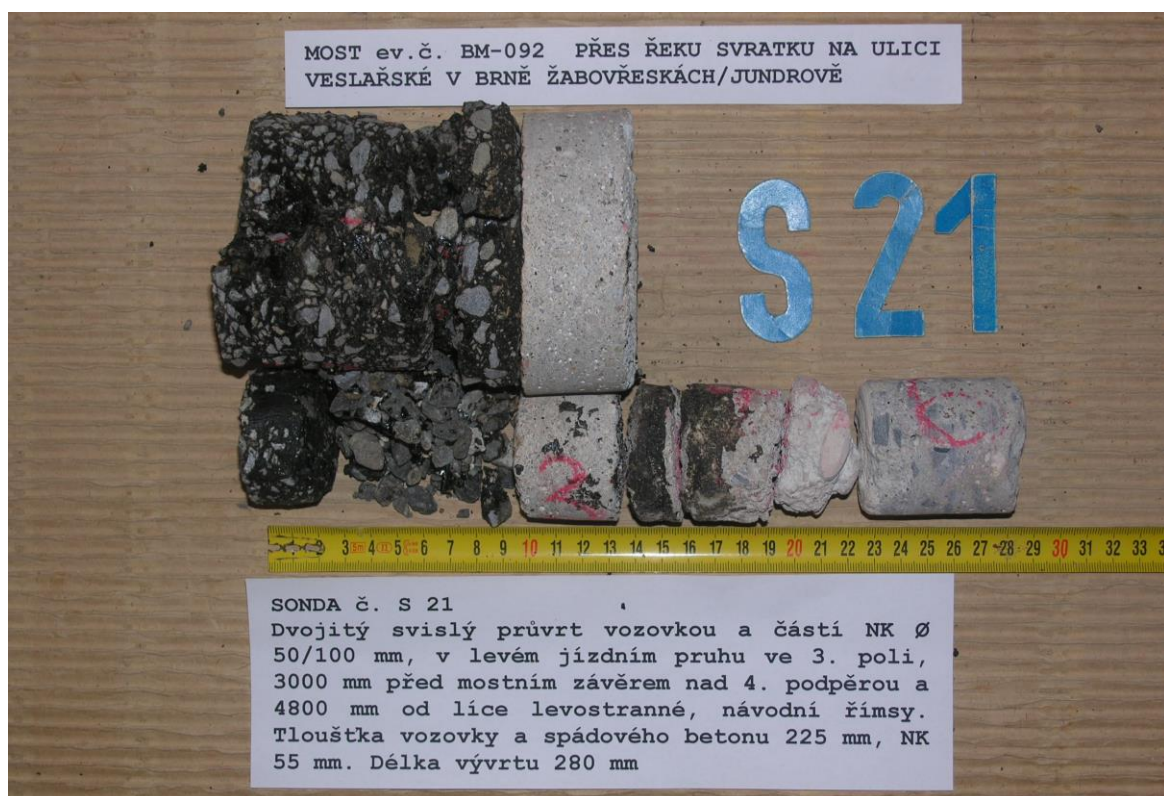
Obr.F45-402 Sonda č. S 21. Dvojité svislý průvrt vozovkou a částí NK Ø 50/100 mm, v levém jízdním pruhu ve 3. poli, 3000 mm před mostním závěrem nad 4. podpěrou a 4800 mm od líce levostranné, návodní římsy. Délka vývrtu 280 mm.

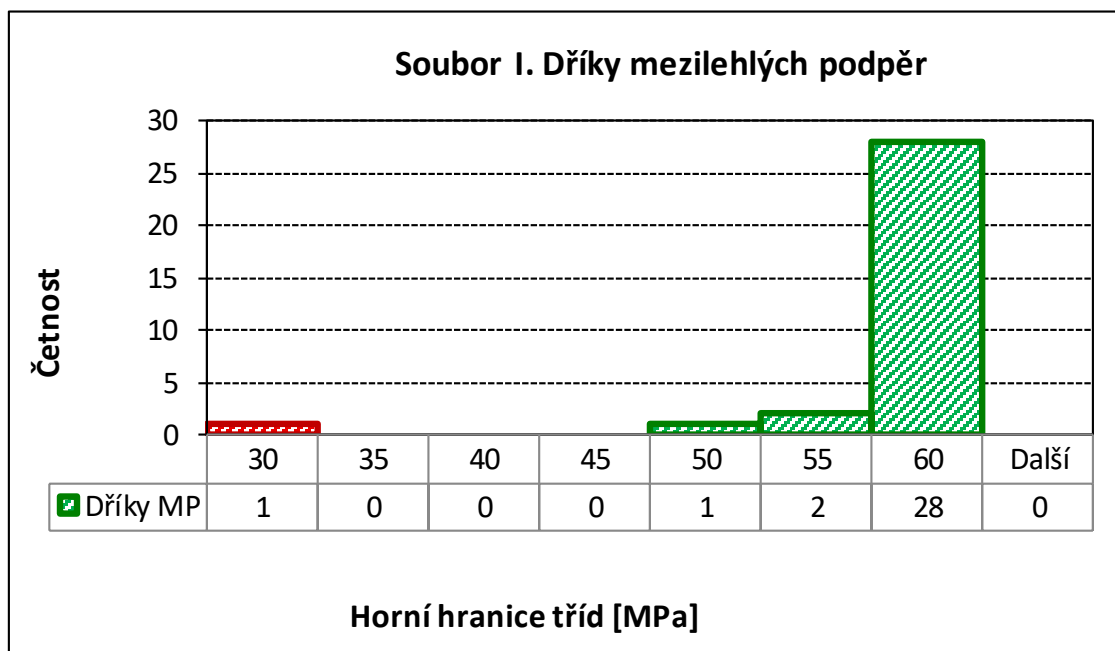
Obr. 1. Histogram četnosti souboru I. pevnosti betonu v tlaku

Poznámka: Jedna z hodnot (červeně zvýrazněná) byla ze souboru vyřazena na základě statistického testu odlehých hodnot.

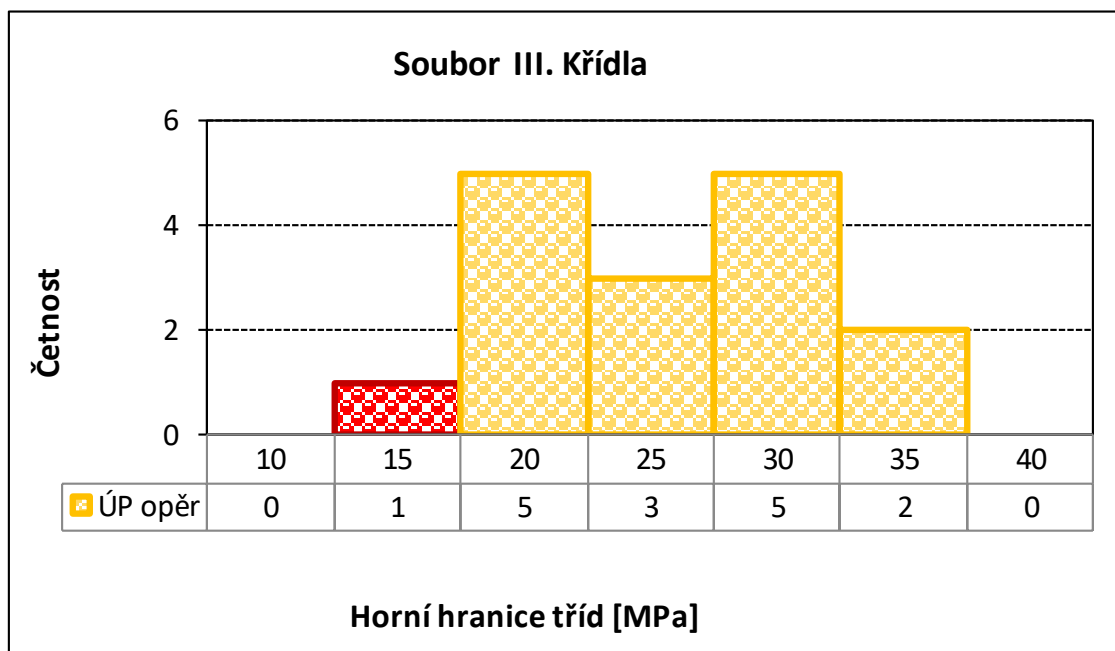
Obr. 3. Histogram četnosti souboru III. pevnosti betonu v tlaku

Poznámka: Jedna z hodnot (červeně zvýrazněná) byla ze souboru vyřazena na základě statistického testu odlehlých hodnot.

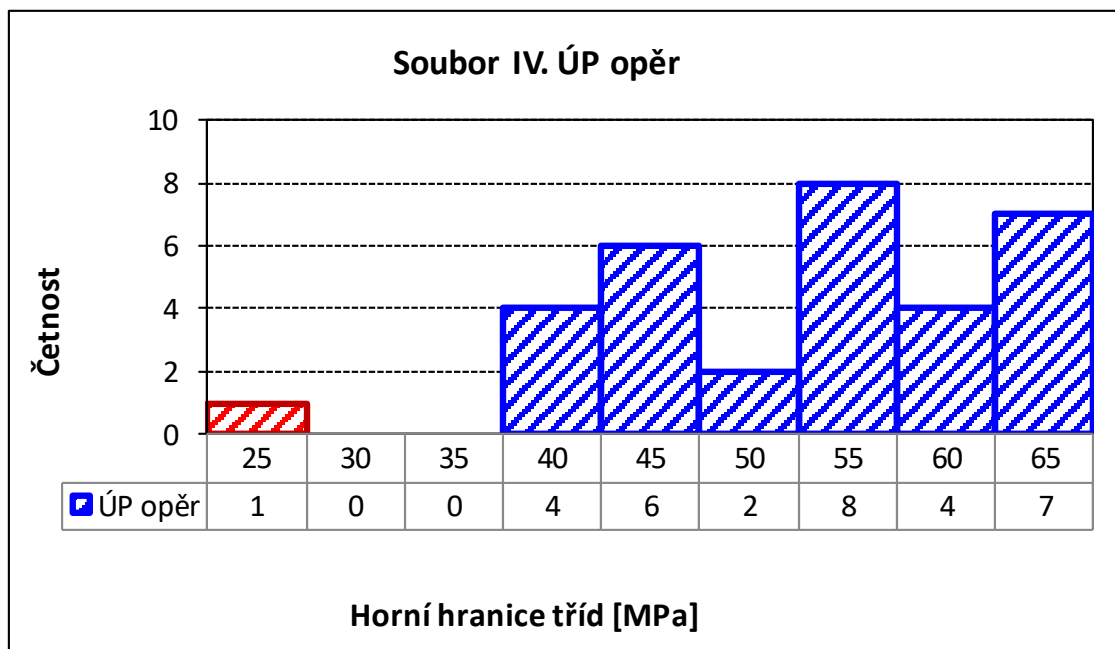
Obr. 4. Histogram četnosti souboru IV. pevnosti betonu v tlaku

Poznámka: Jedna z hodnot (červeně zvýrazněná) byla ze souboru vyřazena na základě statistického testu odlehlých hodnot.

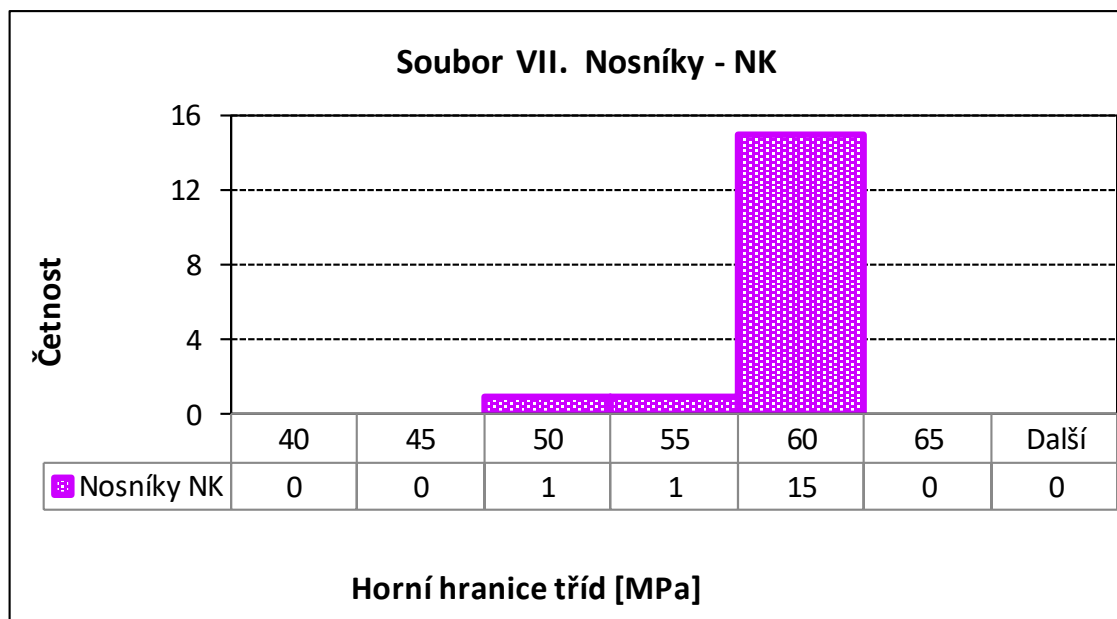
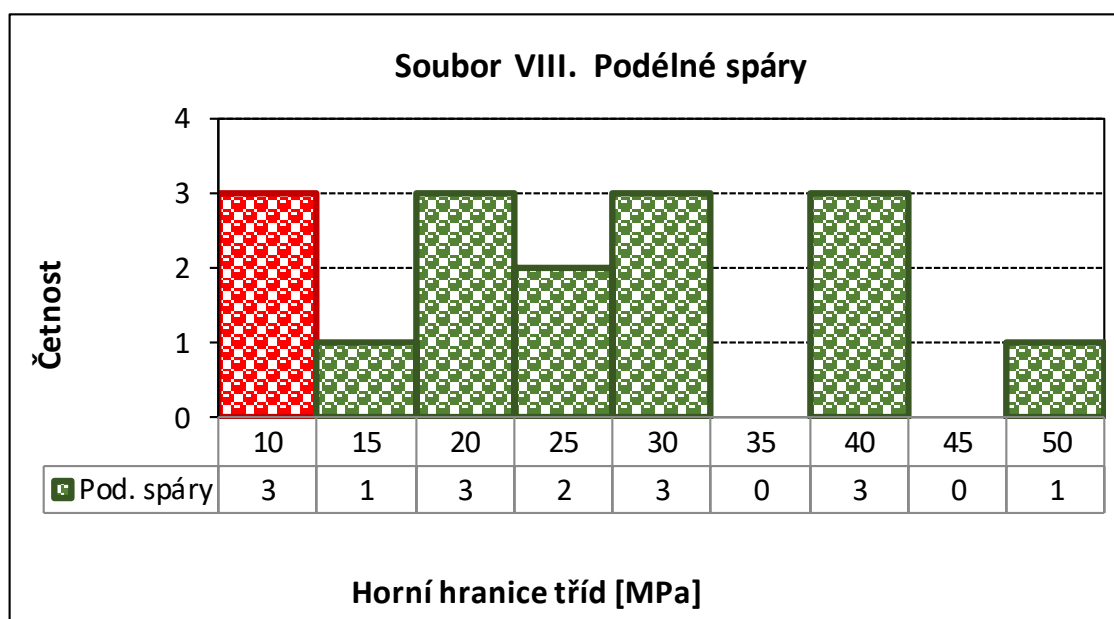
Poznámka: Pevnost v tlaku betonu na zkušebních místech č. 197 až 199 vyšla velmi nízká, pod dolní hranici vztahu pro tvrdoměr Schmidt N. Pevnost v těchto místech se pohybovala odhadem v intervalu od 5 do 10 MPa.

*Poznámka: Tři z hodnot (červeně zvýrazněné) byly ze souboru vyřazeny, neboť pevnost nešlo vyhodnotit pro příliš nízké hodnoty odrazů. Pevnost betonu na těchto místech se odhadem pohybuje od 5 do 10 MPa.*

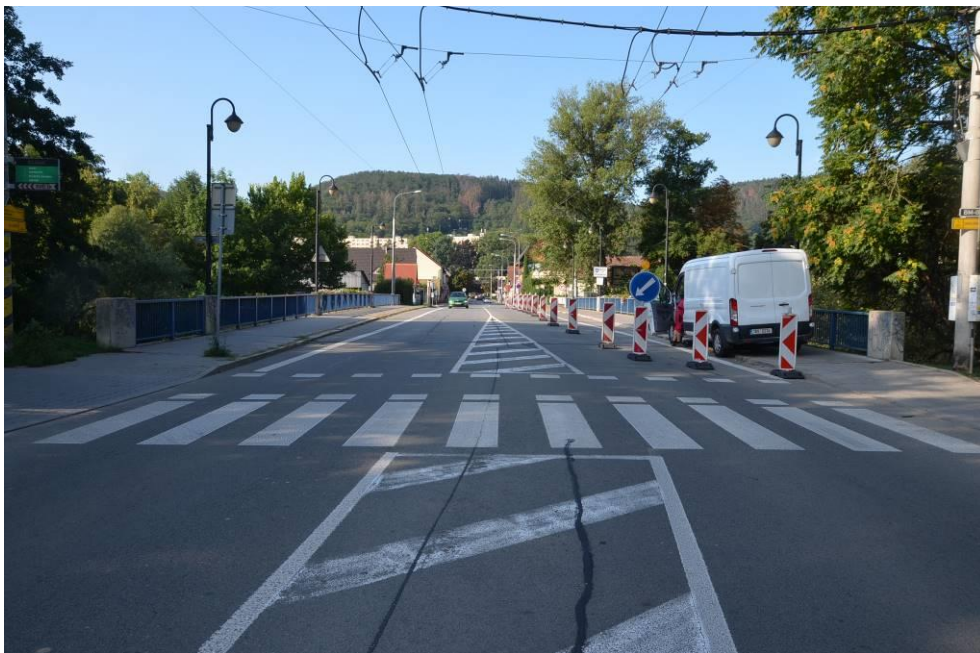
Obr.F45-02 **Průhled osou mostu. Pohled proti směru staničení od Žabovřesk k Jundrovu,**

- vlevo je strana povodní, vpravo strana návodní,
- před přechodem pro chodce překračuje vozovku cyklostezka,
- ostatní viz obr. F45-01 v obráceném pořadí.

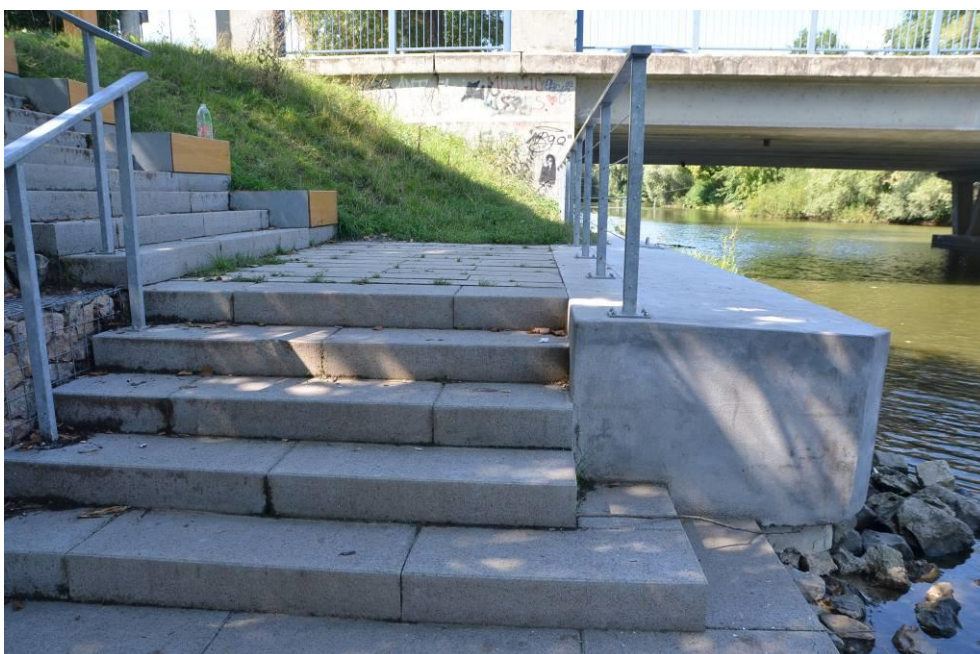
Obr.F45-165 **Nábřežní zeď s upraveným přístupem do koryta řeky nava-  
zující na pravé křídlo 1. podpěry, pravobřežní, Jundrov-  
ské opěry. Pohled diagonálně proti vodě,**

- zeď je vybavena lehkým zábradlím konzervovaným pokovením.

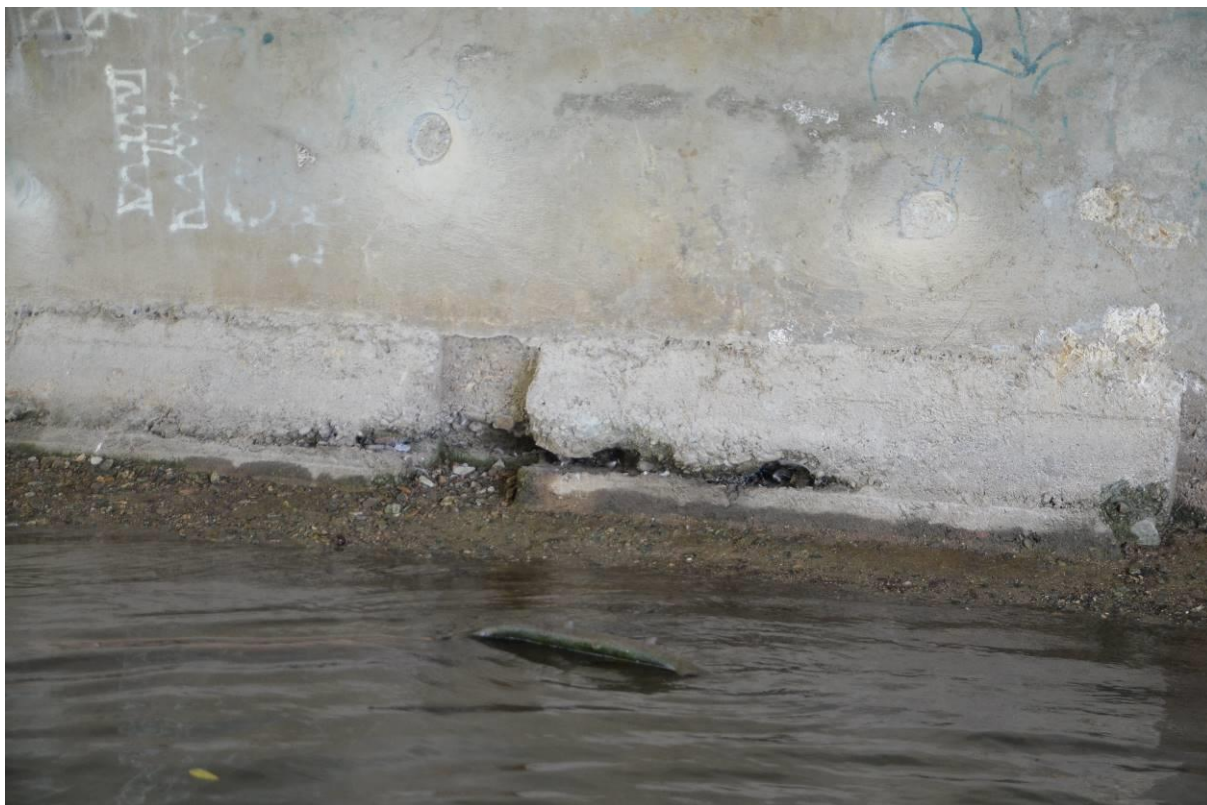
Obr.F45-159 **Podpěra 4., levobřežní, žabovřeská opěra. Pohled diagonálně proti vodě a ve směru staničení,**

- poruchy paty opěry v úrovni obvyklé hladiny vody v polovině její délky. Beton třídy (C 6/7,5) je promočený.

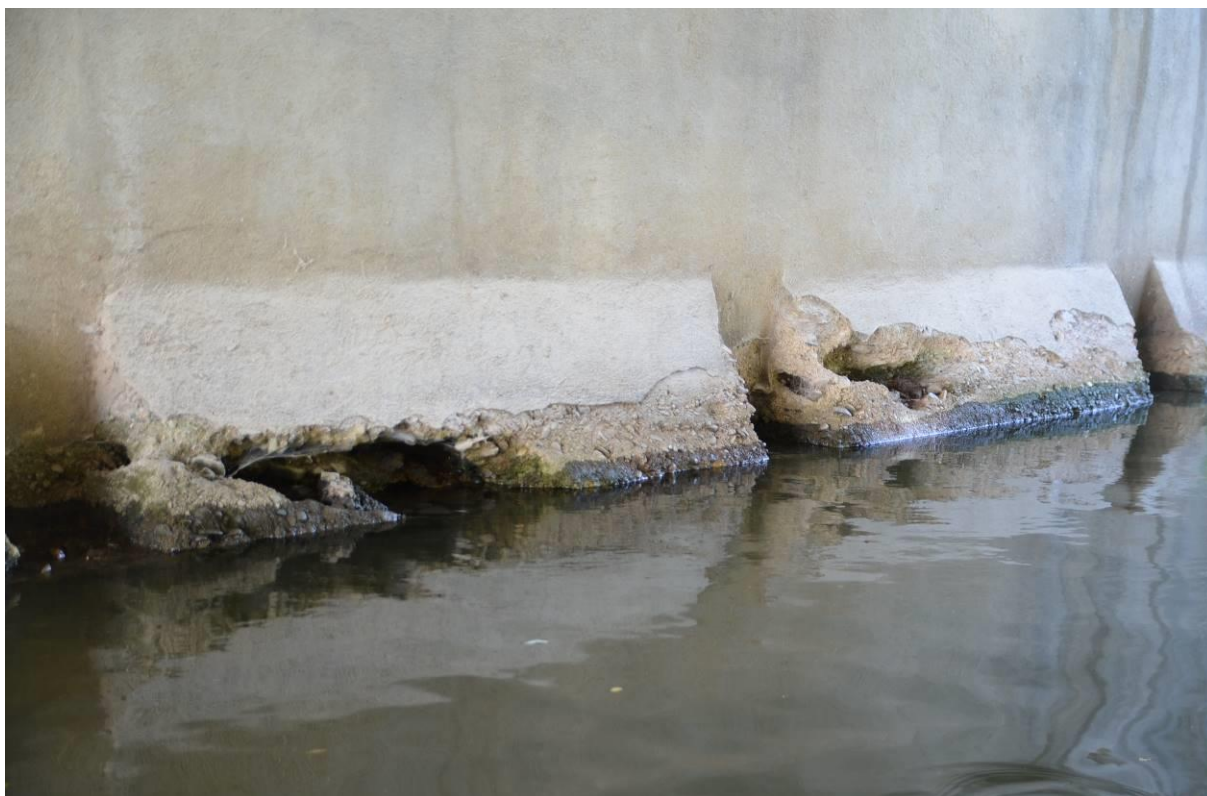
Obr.F45-128 **Podpěra 1., pravobřežní, Jundrovská opěra. Pohled diagonálně proti směru staničení a proti vodě,**

- poruchy paty opěry v úrovni obvyklé hladiny vody pod čtvrtým až šestým nosníkem (počítáno zleva). Beton třídy (C 6/7,5) je promočený.

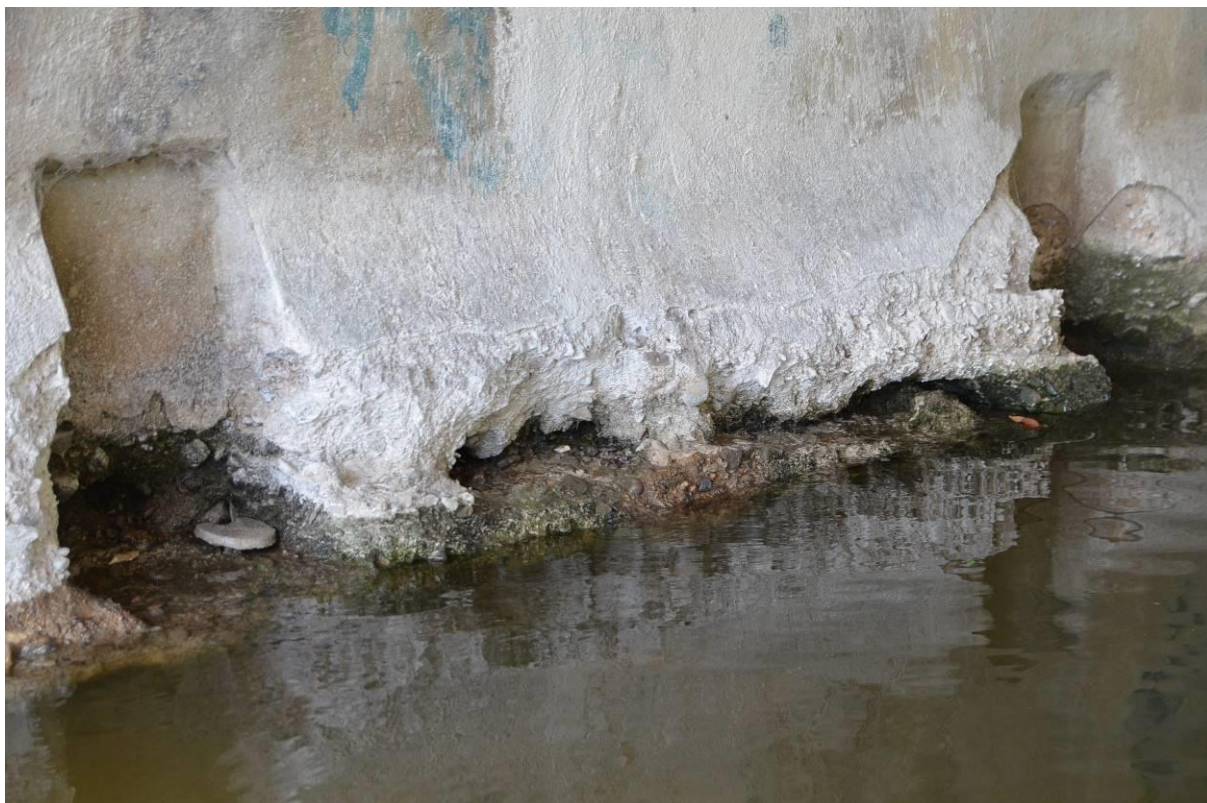
Obr.F45-130 **Podpěra 1., pravobřežní, Jundrovská opěra. Pohled diagonálně proti směru staničení a proti vodě,**

- poruchy paty opěry v úrovni obvyklé hladiny vody pod desátým až dvanáctým nosníkem (počítáno zleva). Beton třídy (C 6/7,5) je promočený.

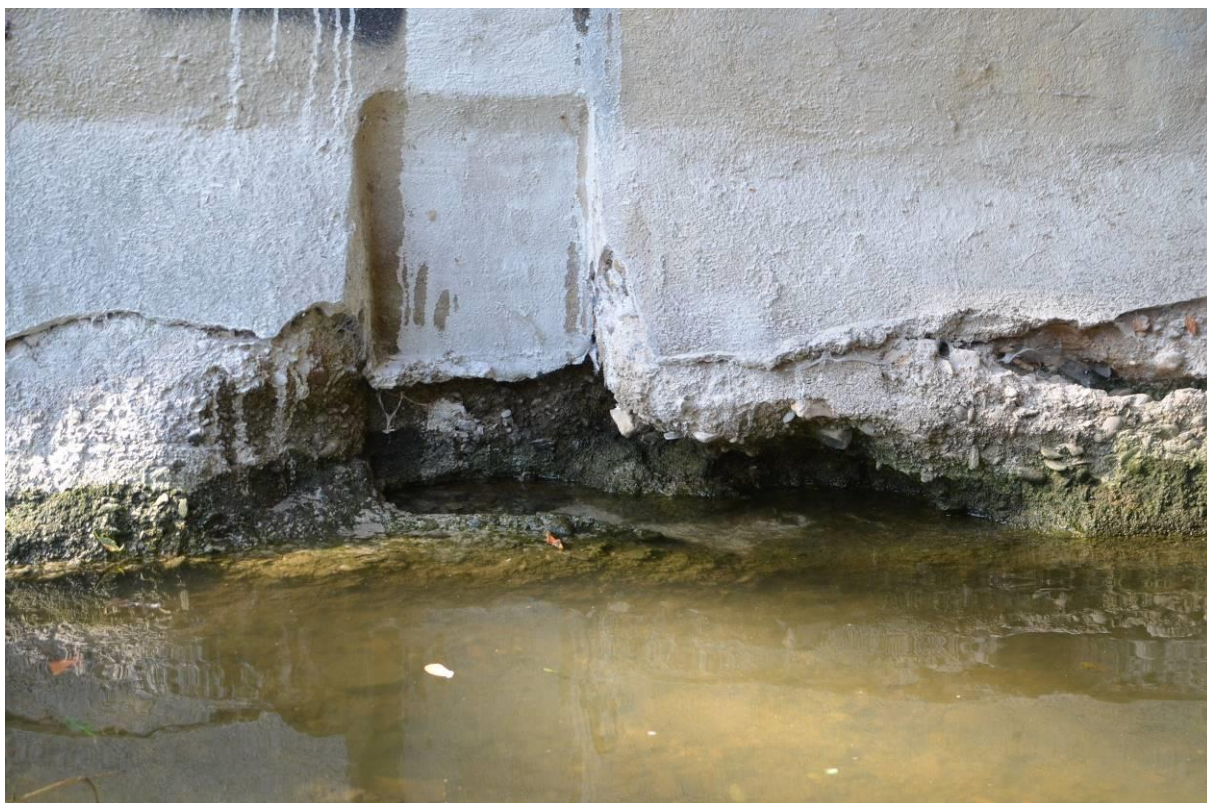
Obr.F45-132 **Podpěra 1., pravobřežní, Jundrovská opěra. Pohled diagonálně proti směru staničení,**

- poruchy paty opěry v úrovni obvyklé hladiny vody pod šestnáctým nosníkem (počítáno zleva). Beton třídy (C 6/7,5) je promočený.

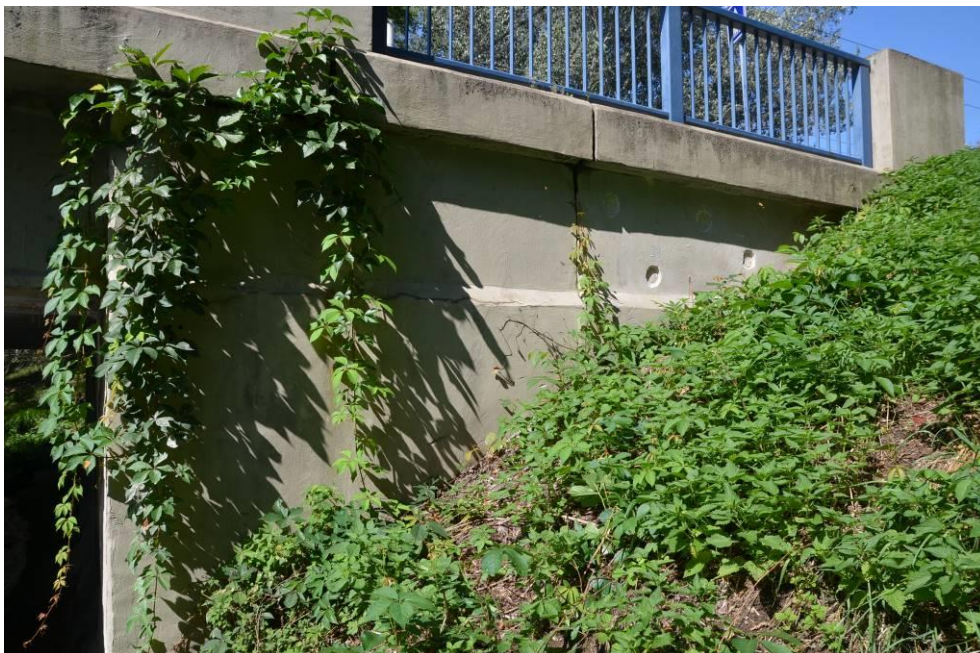
Obr.F45-169 **Pravé, povodní křídlo 4. podpěry, žabovřeské opěry. Pohled zprava doleva (proti vodě) a ve směru staničení,**

- okolí křídla zarostlé jen travinami,
- povodní čelo 4. podpěry zarůstá popínavou rostlinou,
- ostatní viz obr. F45-167.

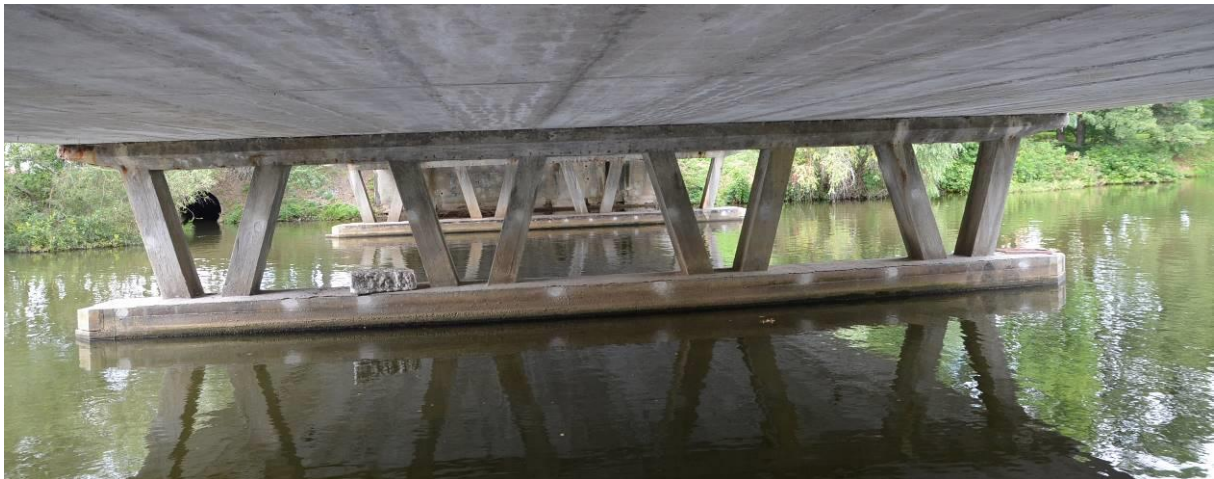
Obr.F45-09 **Přední strana druhé podpěry. Pohled ve směru staničení,**

- vlevo je směr proti vodě, vpravo po vodě,
- do piliře vytvářejícího dolní část podpěry jsou kotveny 4 dvojice sloupů ve tvaru písmene V, spojené nahoře úložným prahem (UP) v příčném řezu tvaru nepravidelného šestiúhelníku,
- sloupky i UP, přestože z betonu asi 40 MPa těžce postiženy zatékáním a korozí obnažené betonářské výztuže po ztrátě pasivačních vlastností betonu krycích vrstev a jejich opadání či uvolnění,
- dolní většinou zatopená část MP postižena rozpadem obložení zhlaví,
- předmět ležící na dolní části je připlavaný kvádr polystyrenu,
- světlé výbrusy jsou plochy připravené pro tvrdoměrné zkoušky.

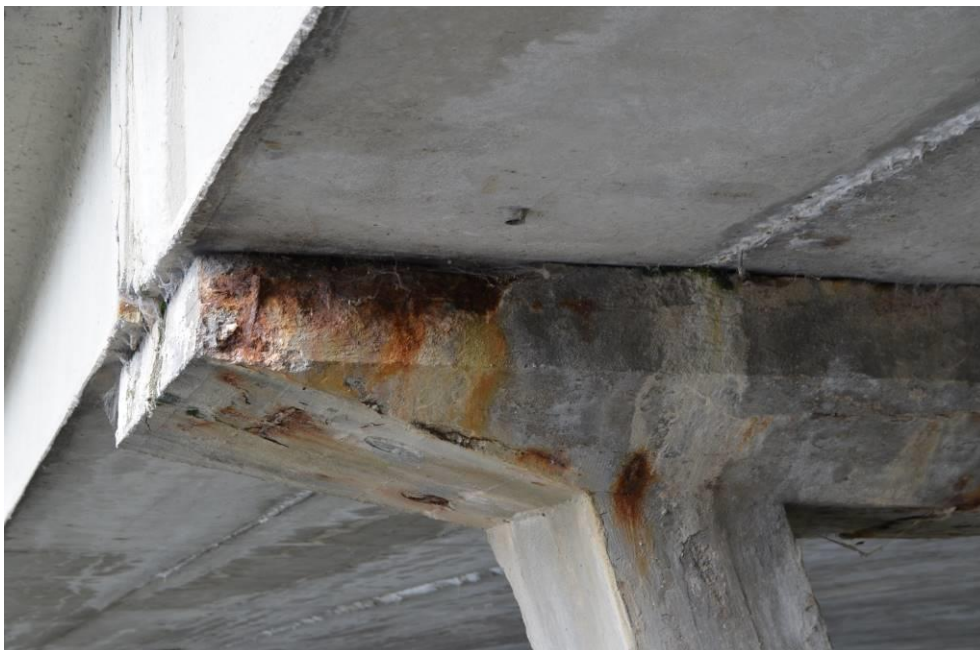
Obr.F45-25 **Detail přední strany návodního (levého) konce UP druhé podpěry. Pohled ve směru staničení, po vodě a vzhůru,**

- vlevo je směr proti vodě, vpravo po vodě,
- nosná konstrukce přesahuje přes konec UP. Ten buď příliš krátký, nebo se nepodařilo nosníky na něj poskládat „úsporně“,
- na UP zatéká ze spáry mezi 1. a 2. nosníkem 1. pole a z dilatační spáry mezi prvními nosníky 1. a 2. pole
- výztužné vložky zkorodovaly po ztrátě pasivačních vlastností betonu.

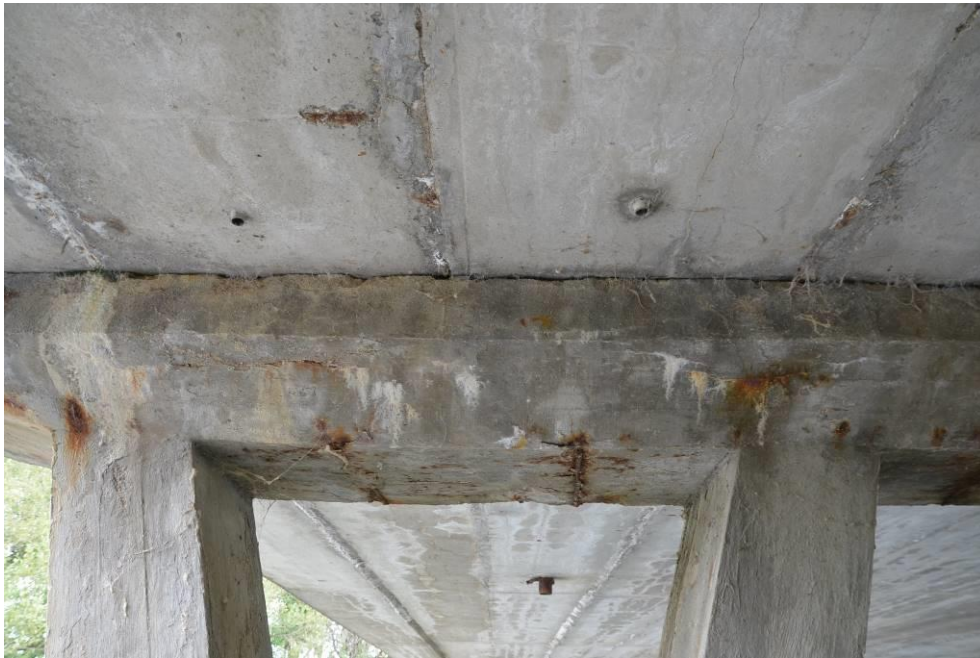
Obr.F45-26 **Detail přední strany a podhledu UP druhé podpěry nad prvními dvěma sloupy. Pohled ve směru staničení a vzhůru, viz též obr. F45-142,**

- vlevo je směr proti vodě, vpravo po vodě,
- na UP zatéká ze spáry mezi 1. a 2. nosníkem 1. pole a z dilatační spáry mezi nosnými konstrukcemi 1. a 2. pole,
- výztužné vložky zkorodovaly po ztrátě pasivačních vlastností betonu a trhají části UP. Kolem spár inkrustace jako důkaz vyluhování pojiva z cementového betonu.

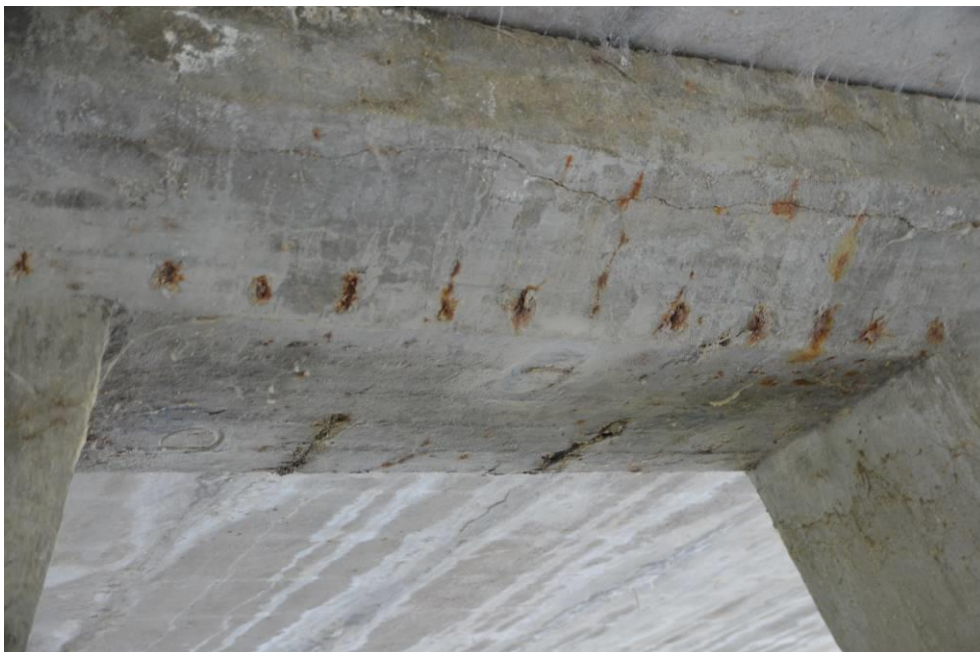
Obr.F45-30 **Detail přední strany a podhledu UP druhé podpěry nad čtvrtým až pátým sloupem. Pohled ve směru staničení, po vodě a vzhůru,**

- vlevo je směr proti vodě, vpravo po vodě,
- na UP zatéká ze spár mezi nosníky a z dilatační spáry mezi nosnými konstrukcemi 1. a 2. pole,
- výztužné vložky zkorodovaly po ztrátě pasivačních vlastností betonu, Měřitelné trhliny v této části UP teprve vznikají, nejsou zatím zvýrazněny inkrustacemi z vyluhovaného pojiva cementového betonu.

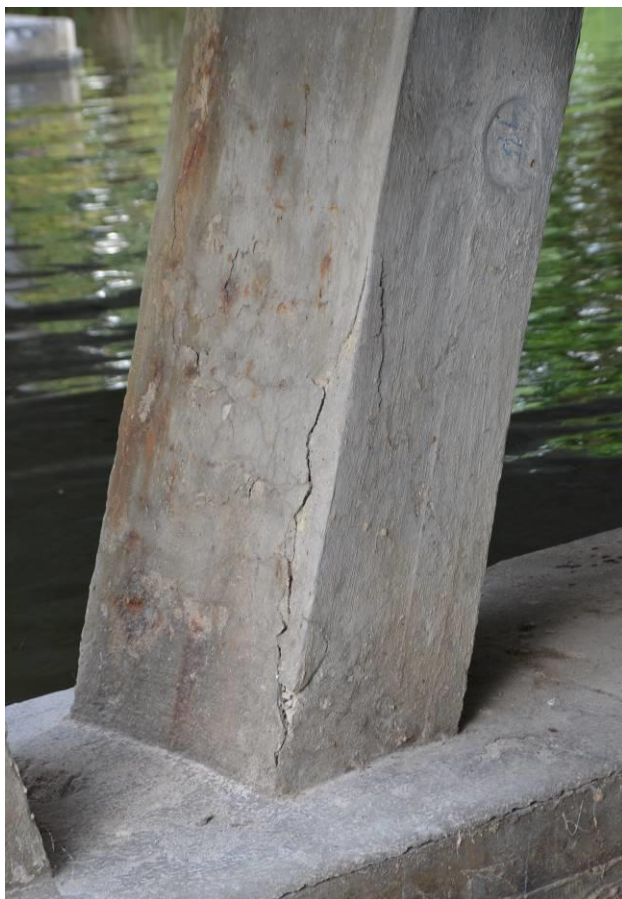
Obr.F45-32

**Detail levé přední hrany pravého z 1. dvojice sloupů druhé podpěry. Pohled diagonálně ve směru staničení a po vodě. Stav před odstraněním uvolněné části nároží,**

- pravý z 1. dvojice sloupů (ve tvaru V) vytvářející horní část 2. podpěry je postižen korozí výztuže po ztrátě pasivačních vlastností betonu,
- zplodiny koroze, (vznikající kysličníky železa) mají 5 až 10x větší objem než původní materiál a odtrhávají krycí vrstvy z betonu,
- vpravo nahoře kruhový výbrus pro tvrdoměrnou zkoušku.

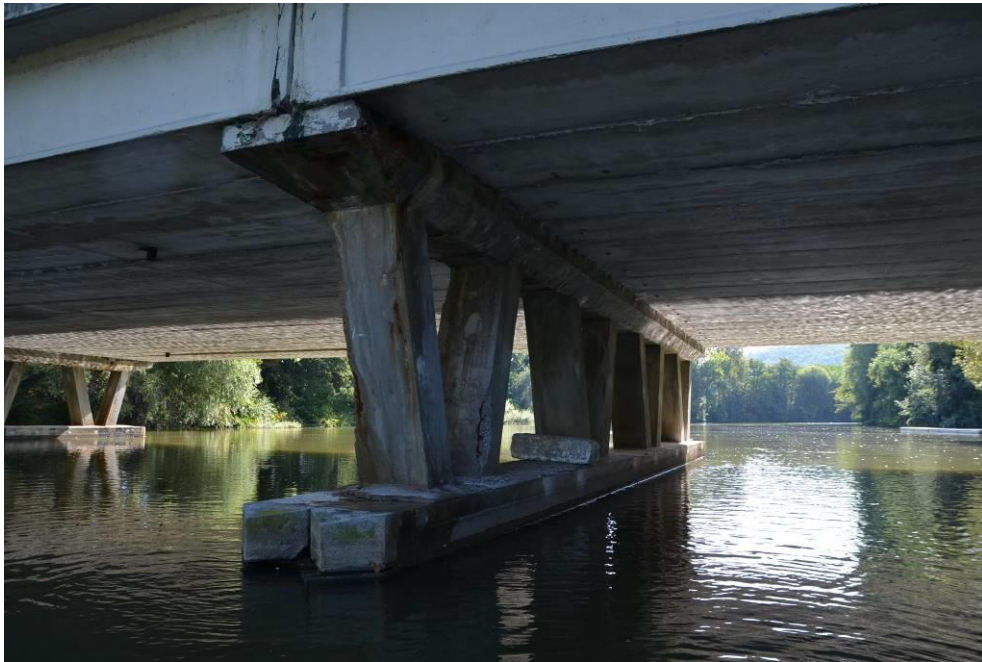
Obr.F45-138 Čelo a přední strana návodního konce druhé podpěry. Pohled ve směru staničení a po vodě,

- vlevo je směr Žabovřesky, vpravo Jundrov,
- do piliře vytvářejícího dolní část podpěry jsou kotveny 4 dvojice sloupů ve tvaru písmene V, spojené nahoře úložným prahem (UP) v příčném řezu tvaru nepravidelného šestiúhelníku,
- sloupky i UP, přestože z betonu asi 40 MPa těžce postiženy zatékáním a korozí obnažené betonářské výztuže po ztrátě pasivačních vlastností betonu krycích vrstev a jejich opadání či uvolnění,
- dolní většinou zatopená část MP postižena rozpadem obložení zhlaví,
- předmět ležící uprostřed na dolní části je kvádr polystyrenu.

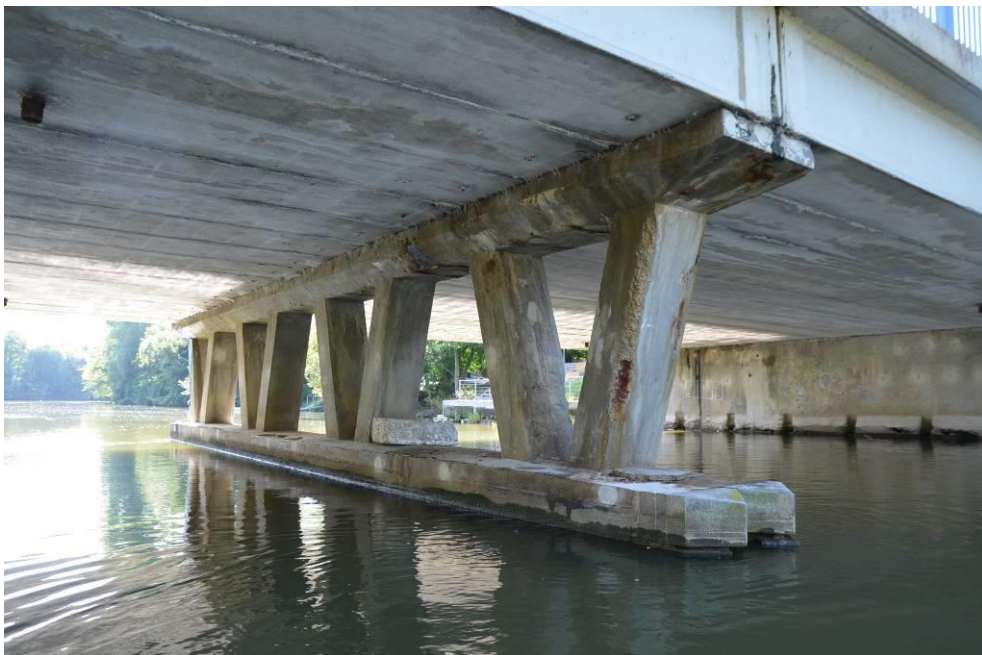
Obr.F45-140 Zadní strana a čelo návodního konce druhé podpěry. Pohled po vodě a proti směru staničení,

- vlevo je směr Žabovřesky, vpravo Jundrov,
- viz obr. předchozí. Detaily jsou zřetelnější díky lepšímu odrazu světla od hladiny.

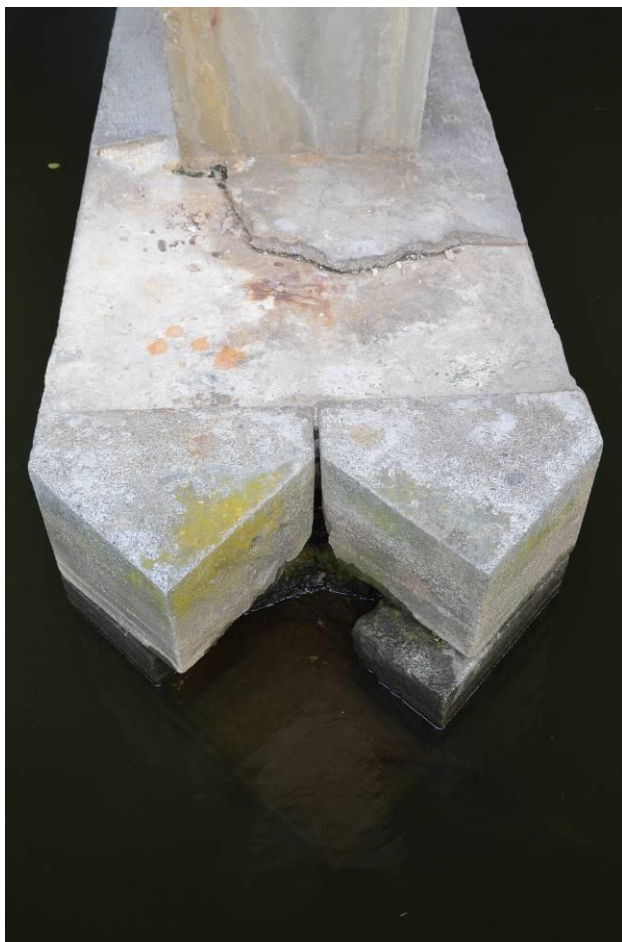
Obr.F45-35

**Detail levého (návodního) zhlaví dolní části 2. podpěry. Pohled po vodě a dolů,**

- ve zhlaví obloženém opracovanými kameny chybí ortogonální kámen a jeho podklad, vytvářející nárožní břit, viz obr. F45-140,
- rozpad je zaviněn nekvalitní výplní ložných i styčných spár eventuálně její údržbou,
- temeno dolní části opěry ve formě pilíře je opatřené oddělující se vrstvou malty, která ale byla dobře příčně spárována, viz obr. F45-54 a F45-55.

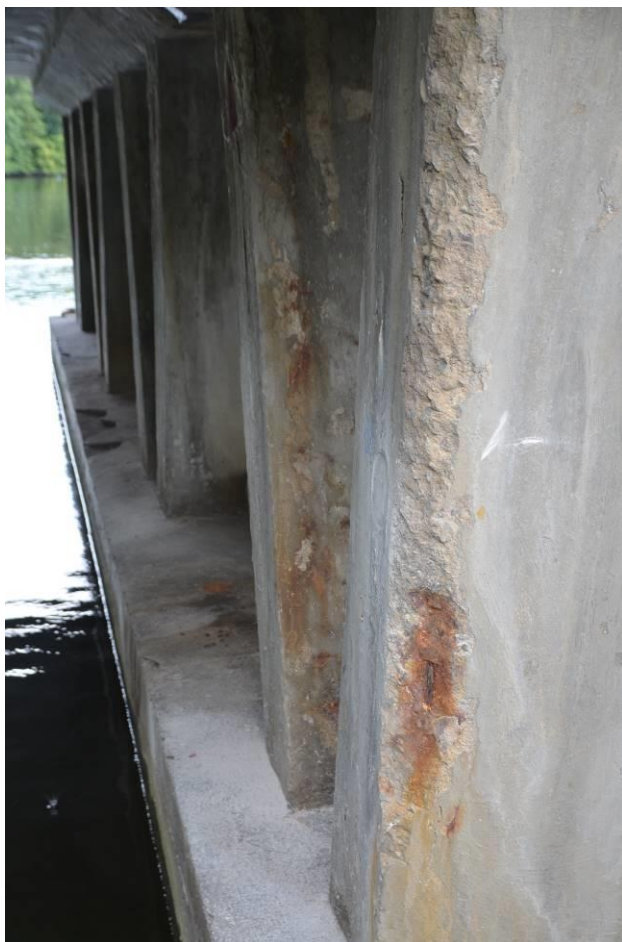
Obr.F45-34

**Zadní strana skloněných sloupů druhé podpěry. Pohled po vodě a dolů,**

- do pilíře vytvářejícího dolní část podpěry jsou kotveny 4 dvojice sloupů ve tvaru písmene V, spojené nahoře úložným prahem (UP) v příčném řezu tvaru nepravidelného šestiúhelníku,
- sloupy i UP, přestože z betonu pevnosti asi 40 MPa těžce postiženy zatékáním a korozí obnažené betonářské výztuže po ztrátě pasivačních vlastností betonu krycích vrstev a jejich opadání či uvolnění,
- detail koroze, viz obr. F45-50.

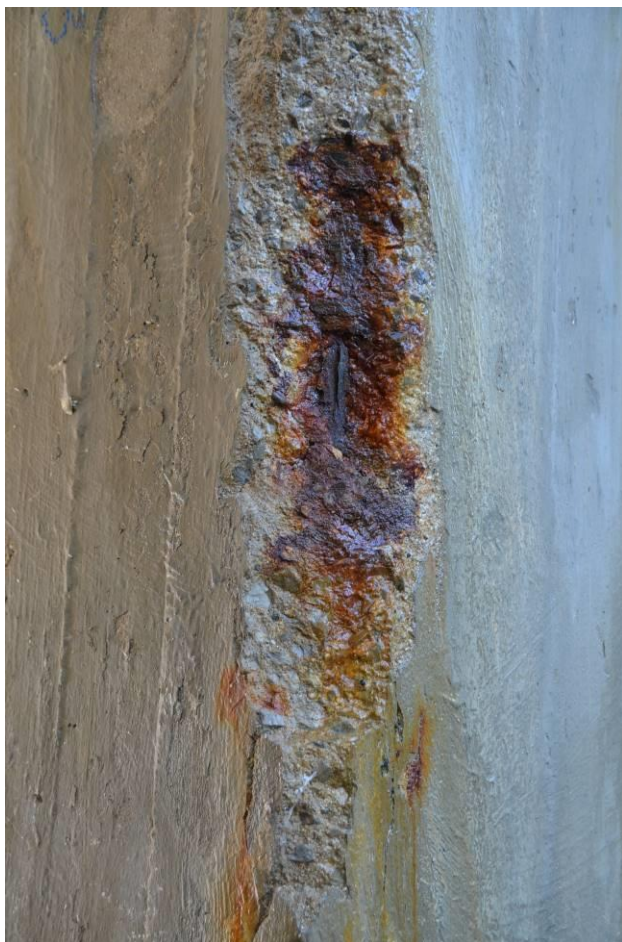
Obr.F45-50

**Detail levého zadního nároží 1. sloupu 2. podpěry. Pohled po vodě a k Jundrovu,**

- nedostatečně mocné krycí vrstvy cementového betonu po ztrátě svých pasivačních vlastností umožnily výztužným vložkám korozi,
- zplodiny koroze (kysličníky železa) pak tlakem při svém vzniku krycí vrstvy odtrhaly.

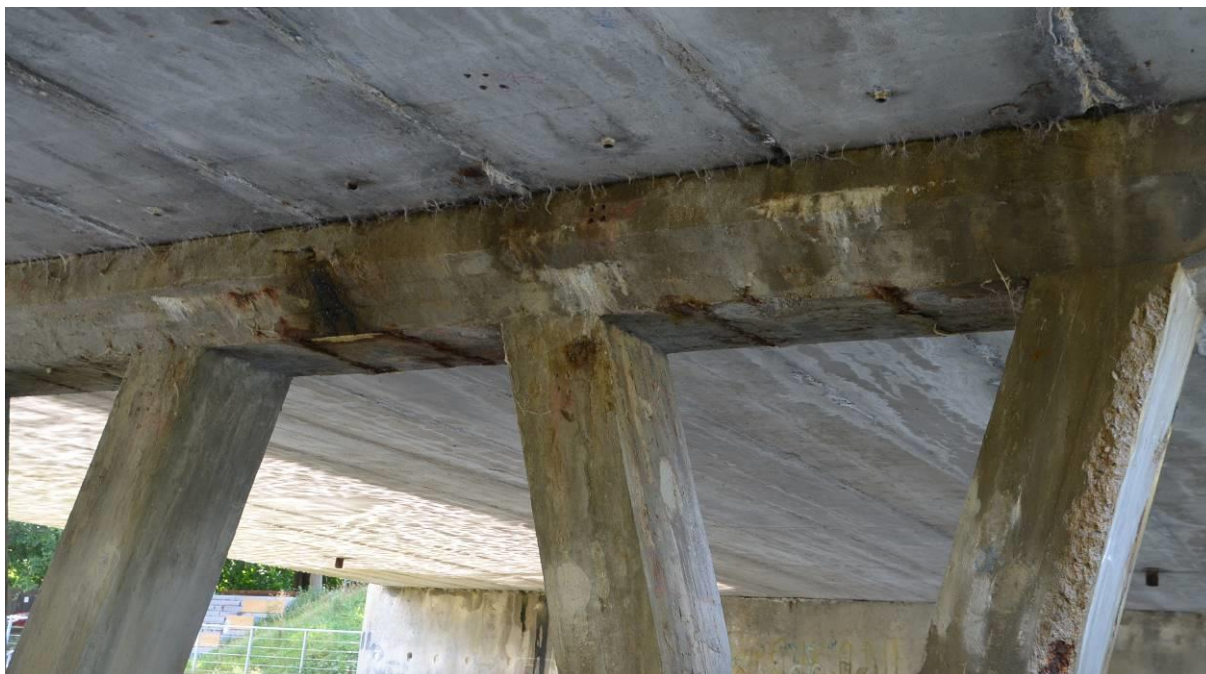
**Obr.F45-142 Detail zadní strany návodního konce druhé podpěry. Pohled po vodě a proti směru (k Jundrovu),**

- vlevo je směr po vodě, vpravo proti vodě,
- v zadní straně úložného prahu druhé podpěry je pod nosníky č. 2 až 5 řada trhlin, většinou horizontálních zvýrazněných korozivně zabarvenými inkrustacemi. Vznikly po ztrátě pasivačních vlastností promáčeného betonu v okolí korodujících výztužných vložek.

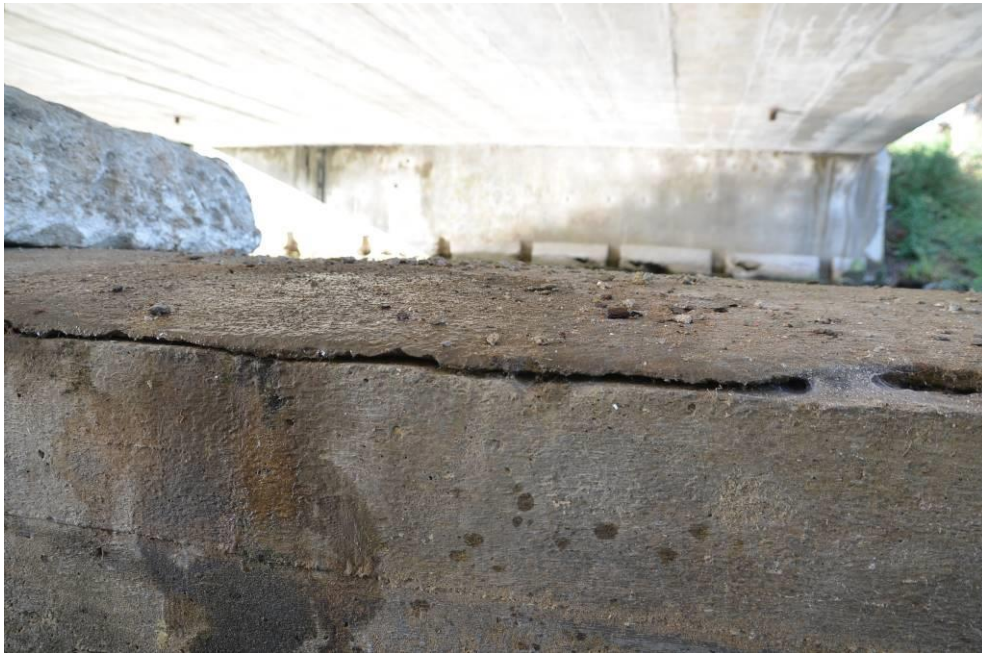
Obr.F45-55 **Temeno piliřovité dolní části druhé podpěry mezi 2. a 3 sloupem. Pohled proti směru staničení,**

- v pozadí 1. podpěra, jundrovská opěra, vlevo nahoře splavený kvádr polystyrenu, viz obr. F45-09 aj.,
- temeno piliřovité dolní části druhé podpěry je zde kryté silnou vrstvou dodatečně zřízené cementové malty. Ta se odděluje. Temeno mělo být spádováno již při betonáži,
- přestože je zdejší prostor kryt UP a NK, trpí vlhkostí zdola i zamáčením shora.

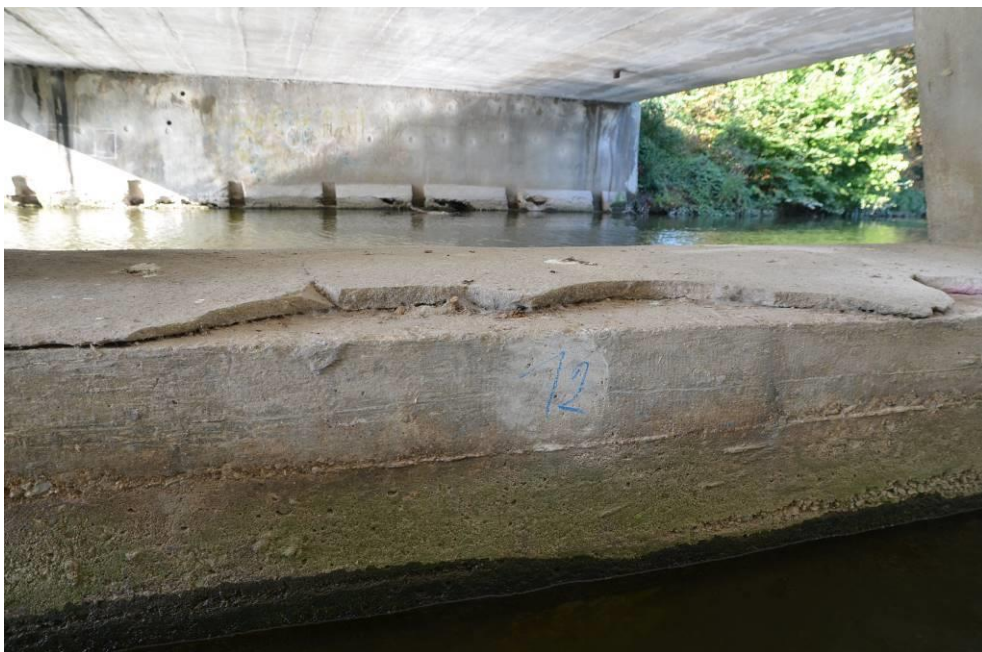
Obr.F45-62 **Temeno piliřovité dolní části druhé podpěry mezi 4. a 5 sloupem. Pohled proti směru staničení,**

- v pozadí 1. podpěra, jundrovská opěra,
- temeno piliřovité dolní části druhé podpěry je zde kryté silnou vrstvou dodatečně zřízené cementové malty. Ta se odděluje. Temeno mělo být spádováno již při betonáži,
- přestože je zdejší prostor kryt UP a NK, trpí vlhkostí zdola i zamáčením shora.

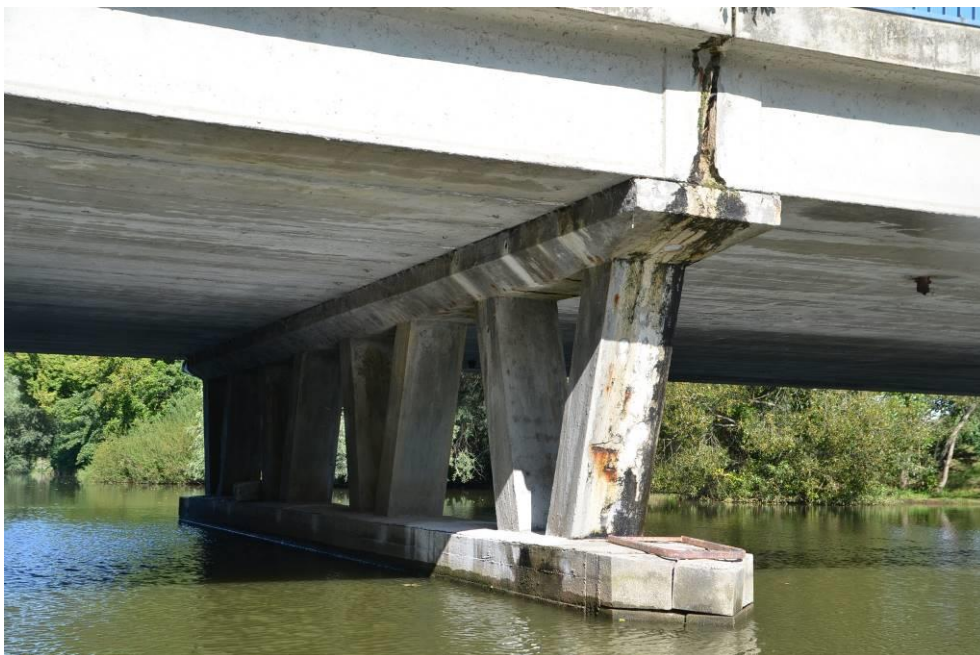
Obr.F45-144 **Přední strana a čelo povodního konce druhé podpěry. Pohled proti vodě a ve směru staničení,**

- vlevo je směr Jundrov, vpravo Žabovřesky,
- do piliře vytvářejícího dolní část podpěry jsou kotveny 4 dvojice sloupů ve tvaru písmene V, spojené nahoře úložným prahem (UP) v příčném řezu tvaru nepravidelného šestiúhelníku,
- sloupy i UP, přestože z betonu asi 40 MPa těžce postiženy zatékáním a korozí obnažené betonářské výztuže po ztrátě pasivačních vlastností betonu krycích vrstev a jejich opadání či uvolnění,
- dolní většinou zatopená část MP postižena rozvolněním obložení zhlaví, zatím bez úplného rozpadu,
- předmět ležící na konci dolní části je splavený dřevěný rámeček.

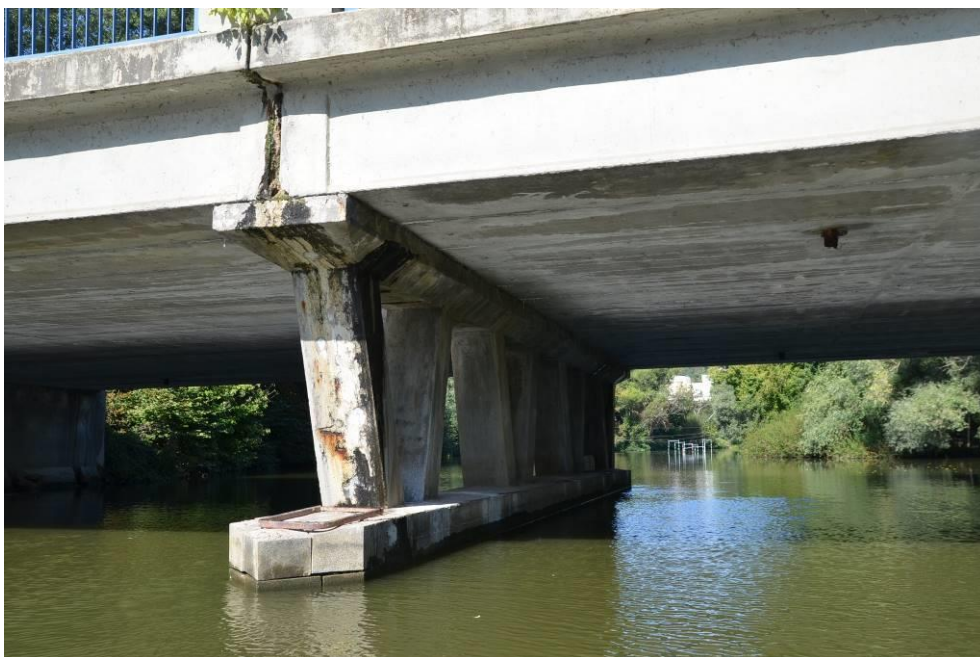
Obr.F45-147 **Čelo a zadní strana povodního konce druhé podpěry. Pohled proti směru staničení a proti vodě,**

- vlevo je směr Jundrov, vpravo Žabovřesky,
- viz obr. předchozí.
