## DIAGNOSTICKÝ PRŮZKUM

silničního mostu ev.č. BM-092 přes řeku Svratku na ulici Veslařské  
mezi m.č. Jundrov a Žabovřesky v obci Brno (Jundrovský most)

# most Veslařská

## ev.č. BM-092

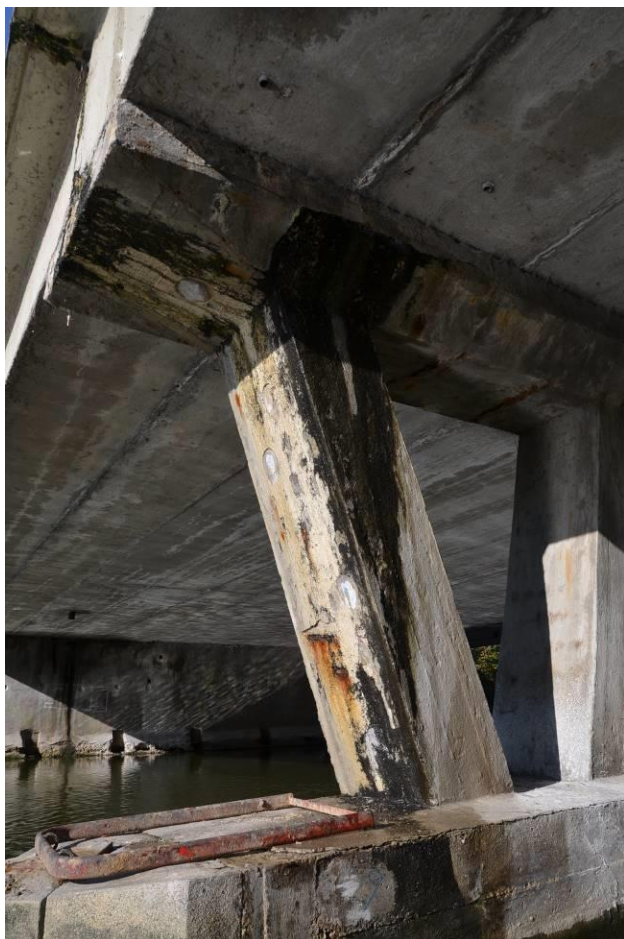
Obr.F45-73

**Detail horní části čela a zadní strany, povodního konce 2. podpěry. Pohled diagonálně proti směru staničení a proti vodě,**

- na konec, a nejen na něj, zatéká z netěsného mostního závěru či z vadného připojení hydroizolace na něj. Zatékání je trvalého rázu což dosvědčují žijící mikroorganismy,
- nedostatečně mocné krycí vrstvy betonu umožnily (po ztrátě svých pasivačních vlastností) betonářské výztuži sloupu korozi,
- obložení povodního zhlaví dolní části podpěry kamenem je rozvolněno, ale zatím se nerozpadlo, viz obr. F45-76,
- na pilířovité dolní části podpěry uložen splavený dřevěný rámeček.

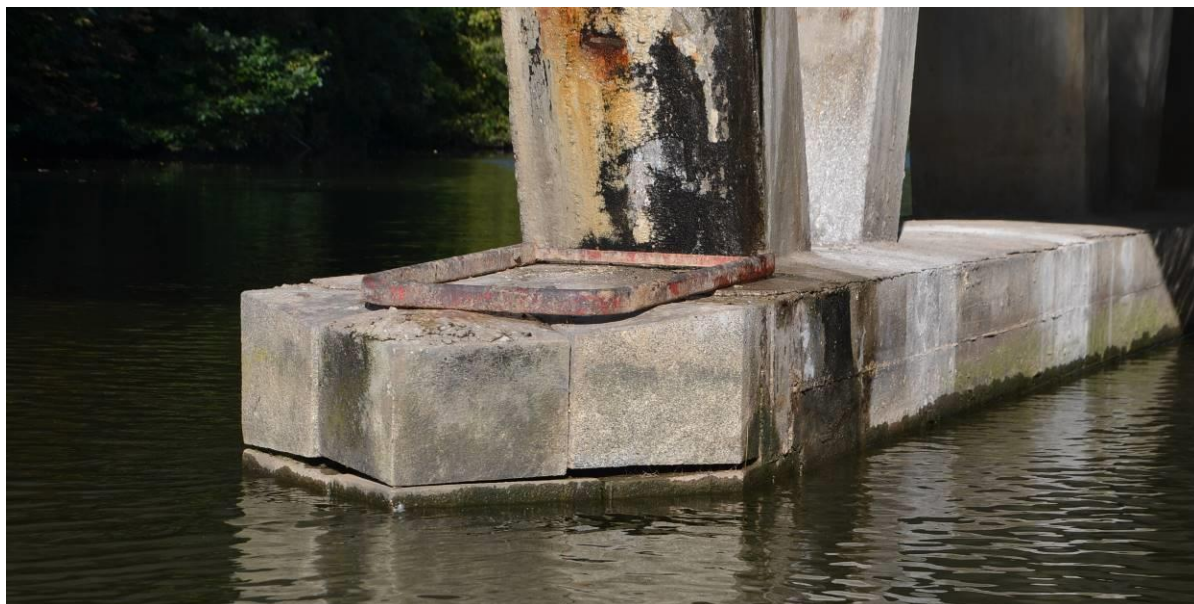
Obr.F45-76 **Detail dolní části čela a zadní strany, povodního konce 2. podpěry. Pohled diagonálně proti směru staničení a proti vodě,**

- na konec, a nejen na něj, zatéká z netěsného mostního závěru či z vadného připojení hydroizolace na něj. Zatékání je trvalého rázu což dosvědčují žijící mikroorganismy,
- obložení povodního zhlaví dolní části podpěry kamenem je rozvolněno, ale zatím se nerozpadlo,
- ostatní, viz obr. F45-73.

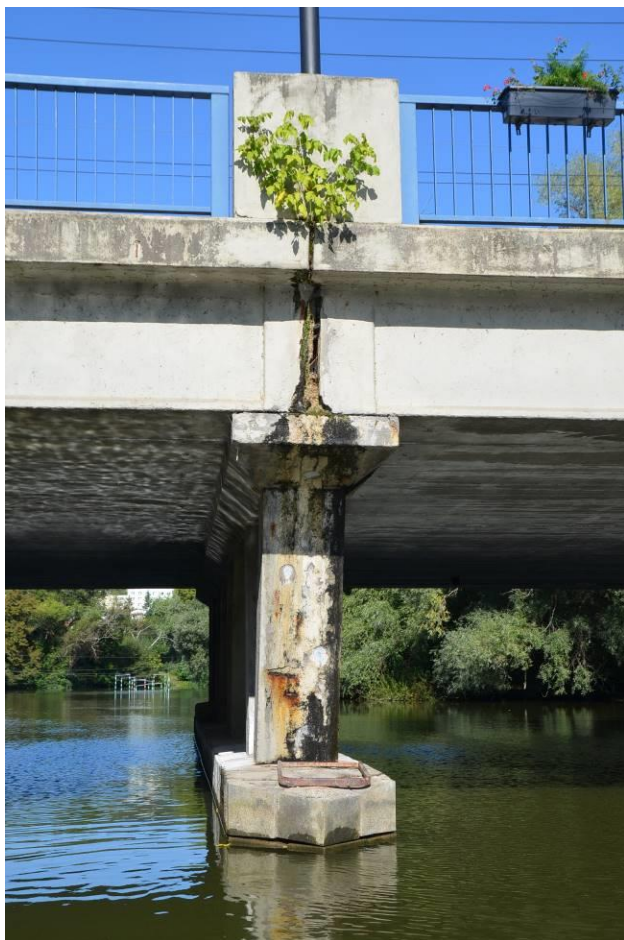
Obr.F45-135

**Povodní konec 2. podpěry. Pohled doleva (proti vodě),**

- vlevo je směr Jundrov, vpravo Žabovřesky,
- na konec, a nejen na něj, zatéká z netěsného mostního závěru či z vadného připojení hydroizolace na něj. Zatékání je trvalého rázu což dosvědčují zelené mikroorganismy,
- nedostatečně mocné krycí vrstvy betonu umožnily (po ztrátě svých pasivačních vlastností) betonářské výztuži korozi,
- na římse, ukryté před zraky veřejnosti za parapetní zdí roste strom,
- obložení povodního zhlaví dolní části podpěry kamenem se zatím zcela nerozpadlo.

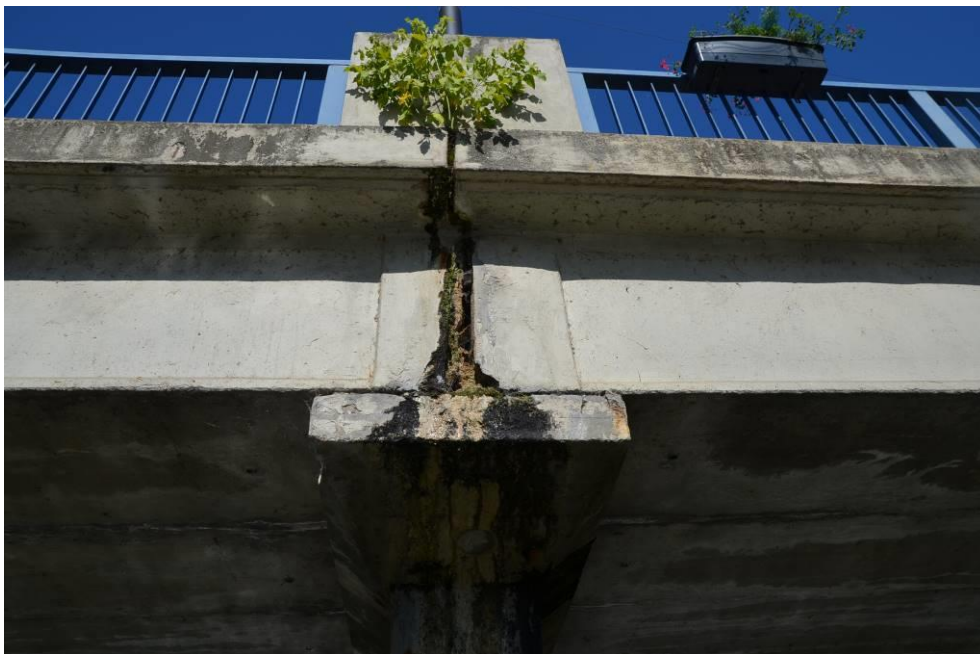
Obr.F45-136 **Styk 16. nosníků 1. pole (vlevo) a 2. pole nad pravým, povodním čelem úložného prahu 2. podpěry. Pohled doleva (proti vodě) a vzhůru,**

- dole je čelo úložného prahu, které je dobře kryté římsovou. Zamáčeno je ze spáry mezi nosnými konstrukcemi 1. a 2. pole,
- v zavlažovaném prostředí rostou mikroorganismy, nahore strom.

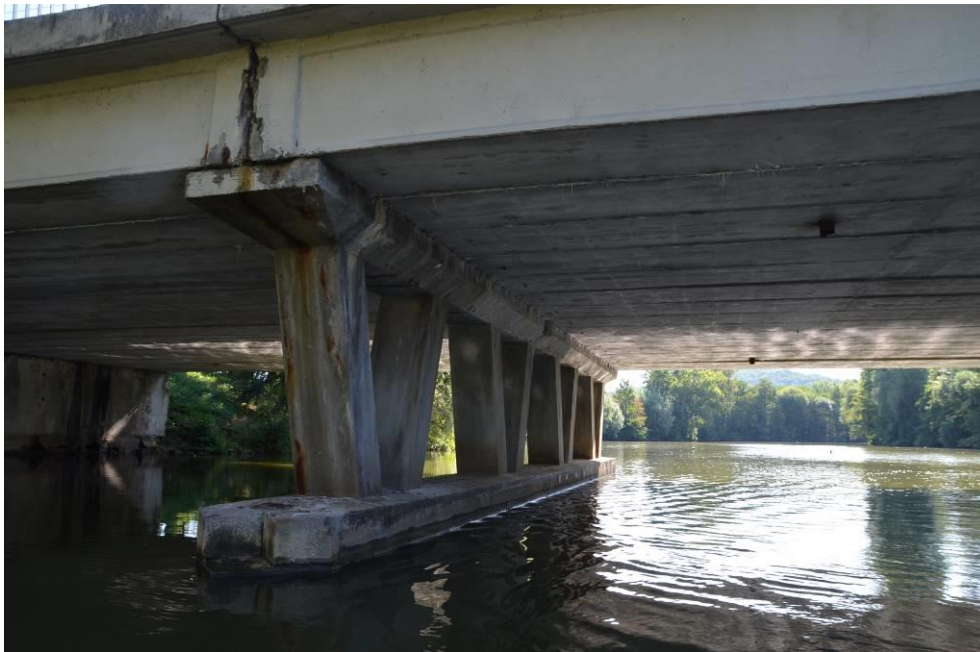
Obr.F45-148 Čelo a přední strana návodního konce třetí podpěry. Pohled ve směru staničení a po vodě,

- vlevo je směr Žabovřesky, vpravo Jundrov,
- do pilíře vytvářející dolní část podpěry jsou kotveny 4 dvojice sloupů ve tvaru písmene V, spojené nahoře úložným prahem (UP) v příčném řezu tvaru nepravidelného šestiúhelníku,
- sloupů i UP, přestože z betonu asi 40 MPa těžce postiženy zatékáním a korozi obnažené betonářské výztuže po ztrátě pasivačních vlastností betonu krycích vrstev a jejich opadání či uvolnění,
- dolní většinou zatopená část MP postižena rozpadem obložení zhlaví,
- v pozadí vlevo levobřežní, žabovřeská opěra.

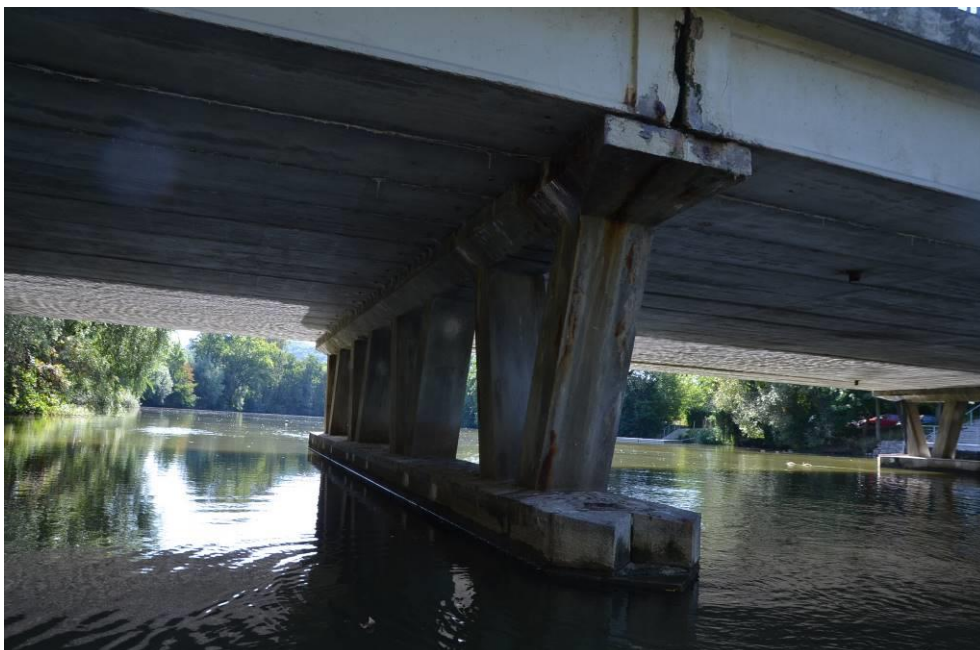
Obr.F45-155 Zadní strana a čelo návodního konce druhé podpěry. Pohled po vodě a proti směru staničení,

- vlevo je směr Žabovřesky, vpravo Jundrov,
- až na zmínku o levobřežní opěře, viz obr. předchozí.

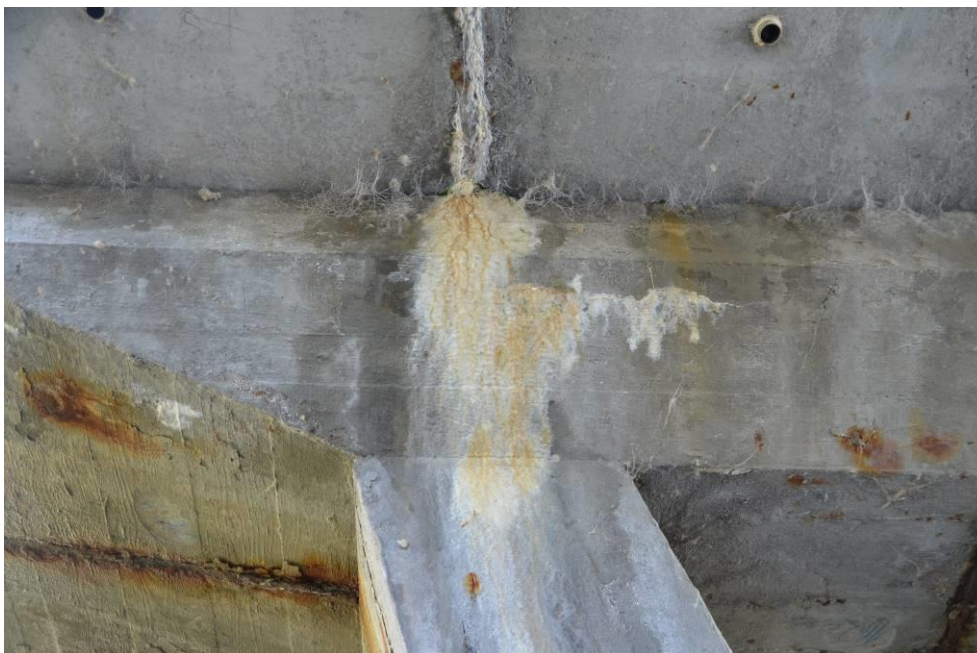
Obr.F45-150 **Detail inkrustace na přední straně UP třetí podpěry pod spárou mezi 1. (vlevo) a 2. nosníkem. Pohled ve směru staničení a vzhůru,**

- vlevo je směr proti vodě, vpravo po vodě,
- inkrustace jsou produktem vyluhování betonu podélných spár po zatékání vody přes nefunkční hydroizolaci,
- na UP koroduje obnažená betonářská výztuž po ztrátě pasivačních vlastností betonu krycích vrstev a jejich opadání či uvolnění.

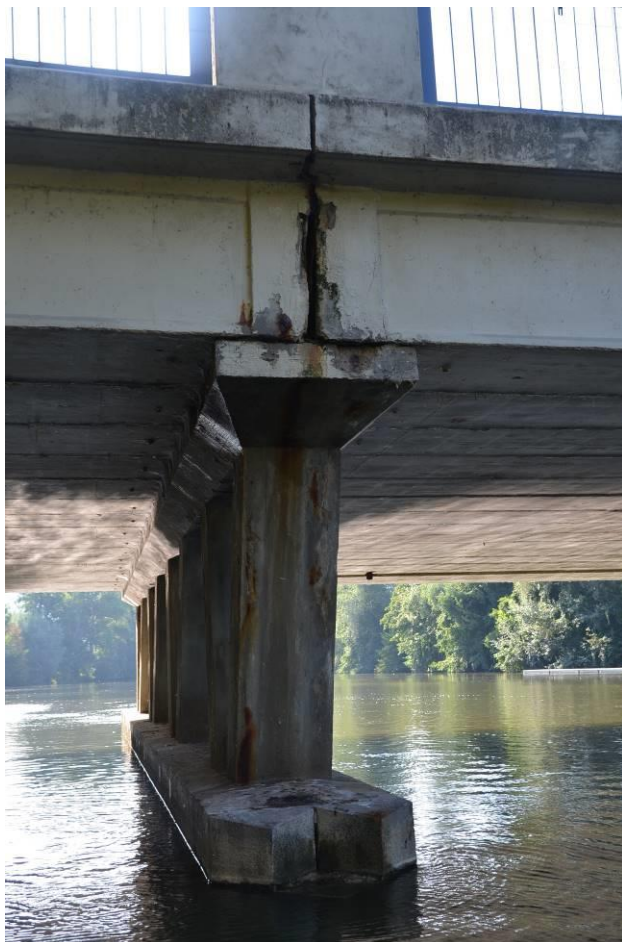
Obr.F45-77

**Levé, návodní čelo 3. podpěry. Pohled doprava, po vodě,**

- vlevo je směr Žabovřesky, vpravo Jundrov,
- na konec, a nejen na něj, zatéká z netěsného mostního závěru či z vadného připojení hydroizolace na něj. Zatékání je trvalého rázu což dosvědčují žijící mikroorganismy,
- nedostatečně mocné krycí vrstvy betonu umožnily (po ztrátě svých pasivačních vlastností) betonářské výztuži korozi,
- římsa je zde intaktní,
- obložení návodního zhlaví dolní části podpěry kamenem je rozvolněno a hlavní kámen (s břitem) již zmizel, viz obr. F45-80.

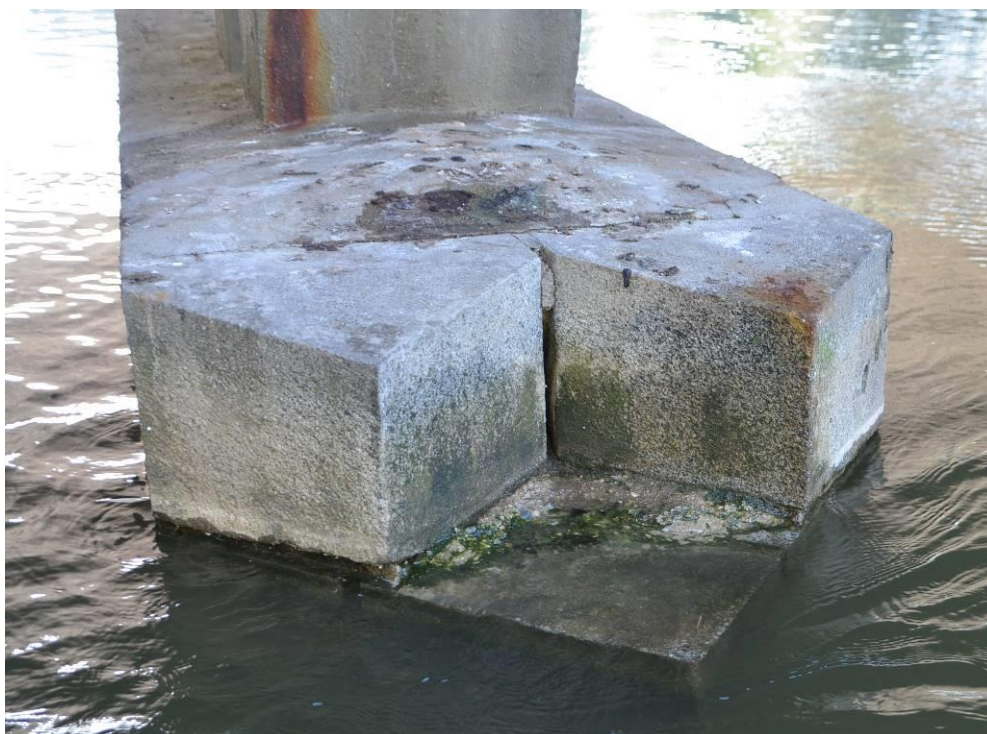
Obr.F45-80 **Detail dolní části čela návodního konce 3. podpěry. Pohled po vodě a dolů,**

- vlevo je směr Žabovřesky, vpravo Jundrov,
- obložení návodního zhlaví dolní části podpěry kamenem je rozvolněno a hlavní kámen (s břitem) již zmizel. Jeho podklad zcela jistě taky rozvolněný je dosud na svém místě.

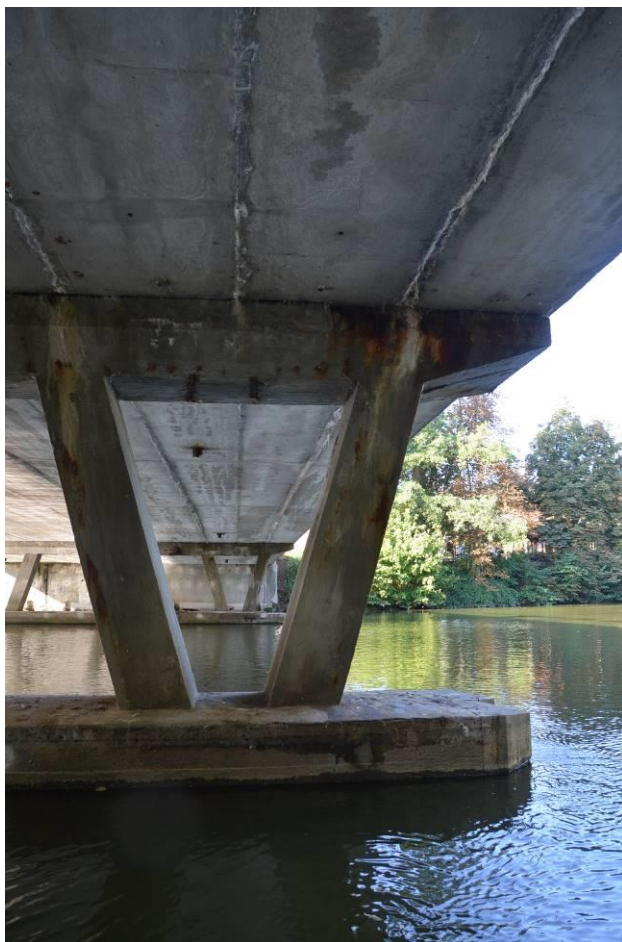
Obr.F45-81

**Zadní strana levého, návodního konce 3. podpěry, 2. a 1. sloup. Pohled proti směru staničení, k Jundrovu,**

- vlevo je směr po vodě, vpravo proti vodě,
- na konec, a nejen na něj, zatéká z netěsného mostního závěru či z vadného připojení hydroizolace na něj,
- nedostatečně mocné krycí vrstvy betonu umožnily (po ztrátě svých pasivačních vlastností) betonářské výztuži korozi,
- obložení návodního zhlaví dolní části podpěry kamenem je rozvolněno a hlavní kámen (s břitem) již zmizel, viz obr. F45-80.

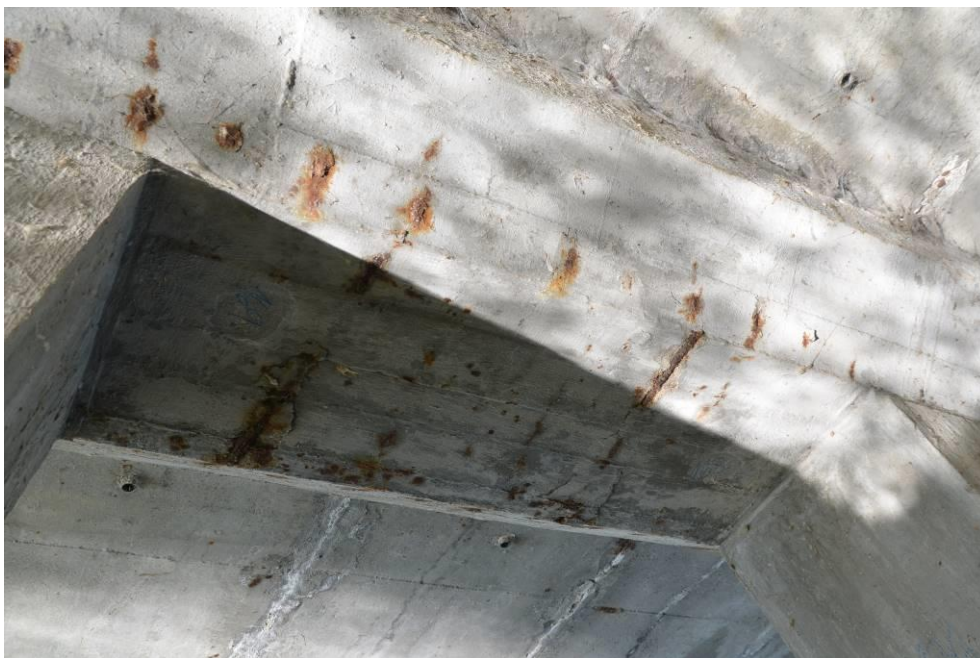
Obr.F45-91 **Detail podhledu a zadní strany UP 3. podpěry mezi 4. a 5. sloupem. Pohled k Jundrovu, proti vodě a vzhůru,**

- vlevo je směr pro vodě, vpravo proti vodě,
- na UP koroduje obnažená betonářská výztuž po ztrátě pasivačních vlastností betonu krycích vrstev a jejich opadání či uvolnění,
- šedobílé skvrny představují zrcadlení vodní hladiny.

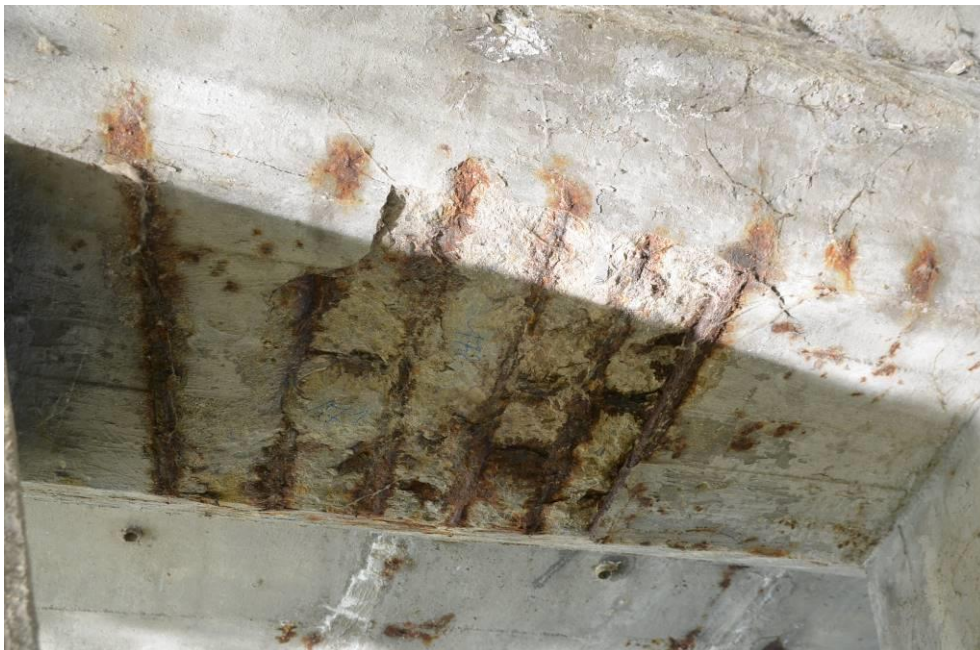
Obr.F45-95 **Detail podhledu a zadní strany UP 3. podpěry mezi 5. a 6. sloupem. Pohled k Jundrovu, proti vodě a vzhůru,**

- vlevo je směr po vodě, vpravo proti vodě,
- na UP koroduje obnažená betonářská výztuž po ztrátě pasivačních vlastností betonu krycích vrstev a jejich opadání či uvolnění,
- v pozadí dole stopy po zatékání do spáry mezi nosníky 2. pole.

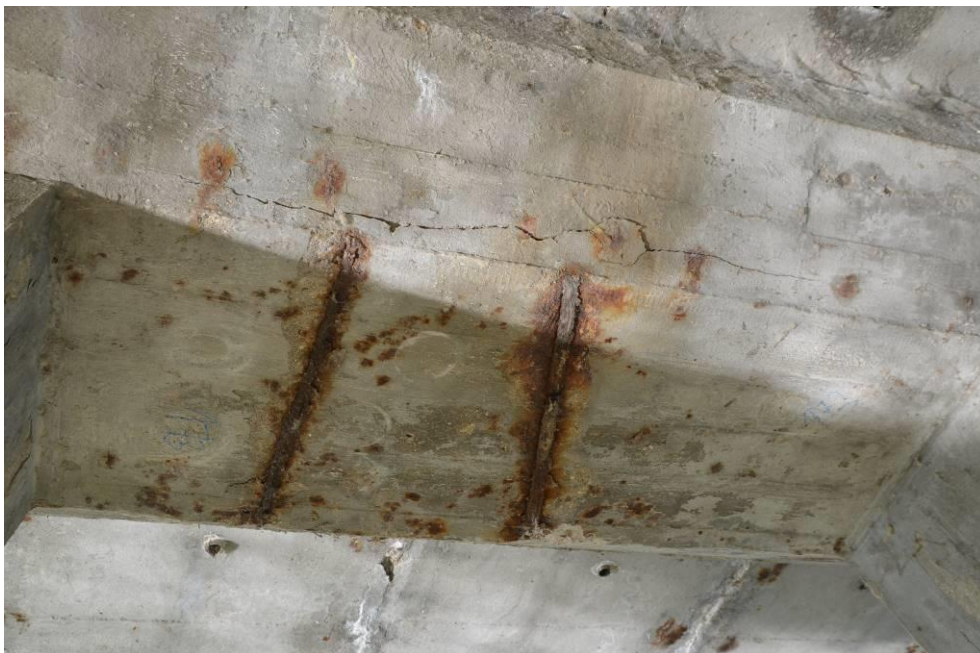
Obr.F45-100 **Detail podhledu a zadní strany UP 3. podpěry mezi 6. a 7. sloupem. Pohled k Jundrovu, proti vodě a vzhůru,**

- vlevo je směr po vodě, vpravo proti vodě,
- na UP koroduje obnažená betonářská výztuž po ztrátě pasivačních vlastností betonu krycích vrstev a jejich opadání či uvolnění,
- příčinou trhliny v UP je koroze horizontální (podélné) vložky,
- v pozadí dole stopy po zatékání do spár mezi nosníky 2. pole.

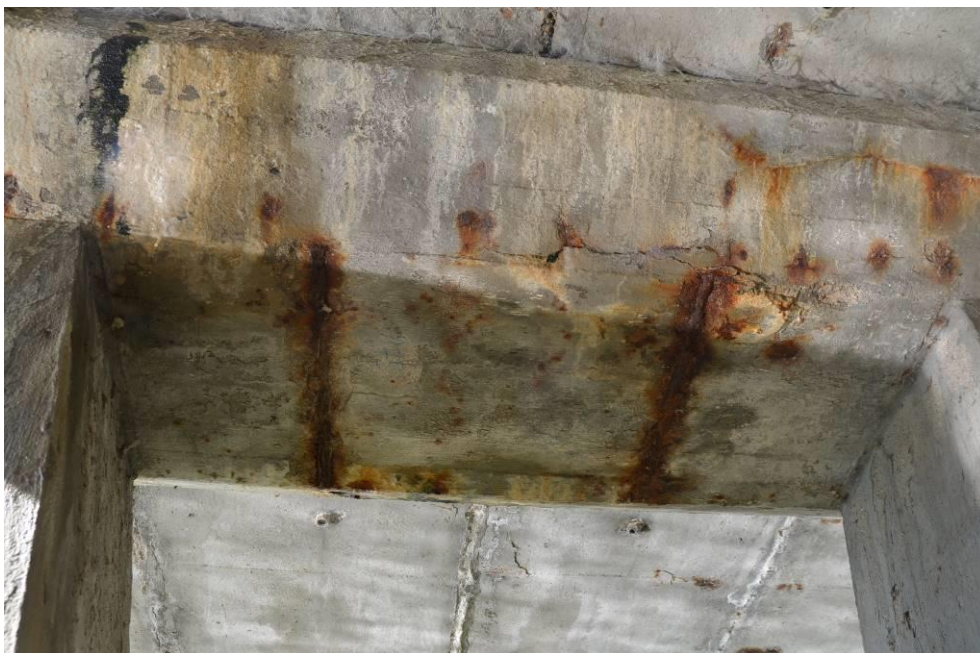
Obr.F45-101 **Detail podhledu a zadní strany UP 3. podpěry mezi 7. a 8. sloupem. Pohled k Jundrovu, proti vodě a vzhůru,**

- vlevo je směr po vodě, vpravo proti vodě,
- na UP koroduje obnažená betonářská výztuž po ztrátě pasivačních vlastností betonu krycích vrstev a jejich opadání či uvolnění,
- příčinou trhliny v UP je koroze horizontální (podélné) vložky,
- v pozadí dole stopy po zatékání do spár mezi nosníky 2. pole.

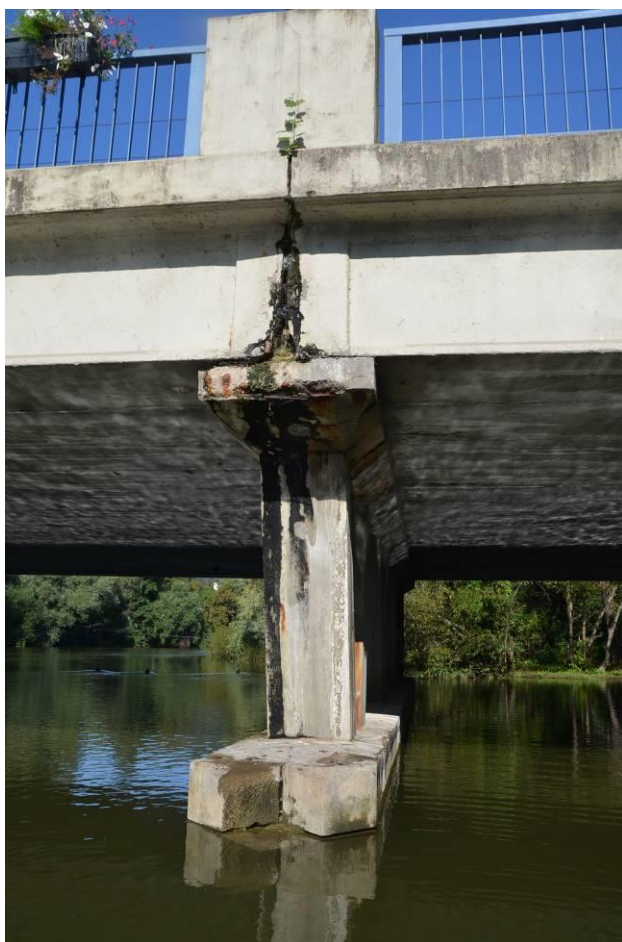
Obr.F45-111

**Povodní konec 3. podpěry. Pohled doleva (proti vodě),**

- vlevo je směr Jundrov, vpravo Žabovřesky,
- na konec, a nejen na něj, zatéká z netěsného mostního závěru či z vadného připojení hydroizolace na něj. Zatékání je trvalého rázu což dosvědčují zelené mikroorganismy,
- nedostatečně mocné krycí vrstvy betonu umožnily (po ztrátě svých pasivačních vlastností) betonářské výztuži korozi,
- na římse, ukryté před zraky veřejnosti za parapetní zdí roste dřevina,
- obložení povodního zhlaví dolní části podpěry kamenem je rozvolněné a částečně již rozpadlé.

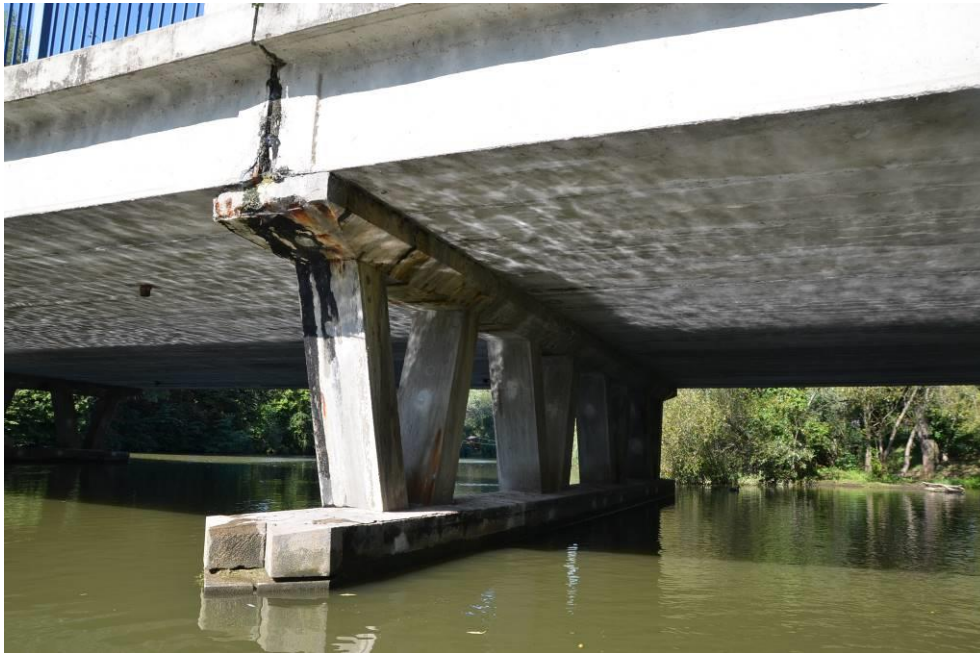
Obr.F45-158 Čelo a zadní strana povodního konce třetí podpěry. Pohled proti směru staničení a proti vodě,

- vlevo je směr Jundrov, vpravo Žabovřesky,
- do pilíře vytvářejících dolní část podpěry jsou kotveny 4 dvojice sloupů ve tvaru písmene V, spojené nahoře úložným prahem (UP) v příčném řezu tvaru nepravidelného šestiúhelníku,
- sloupky i UP, přestože z betonu asi 40 MPa těžce postiženy zatékáním a korozí obnažené betonářské výztuže po ztrátě pasivačních vlastností betonu krycích vrstev a jejich opadání či uvolnění,
- dolní většinou zatopená část MP postižena rozpadem obložení zhlaví.

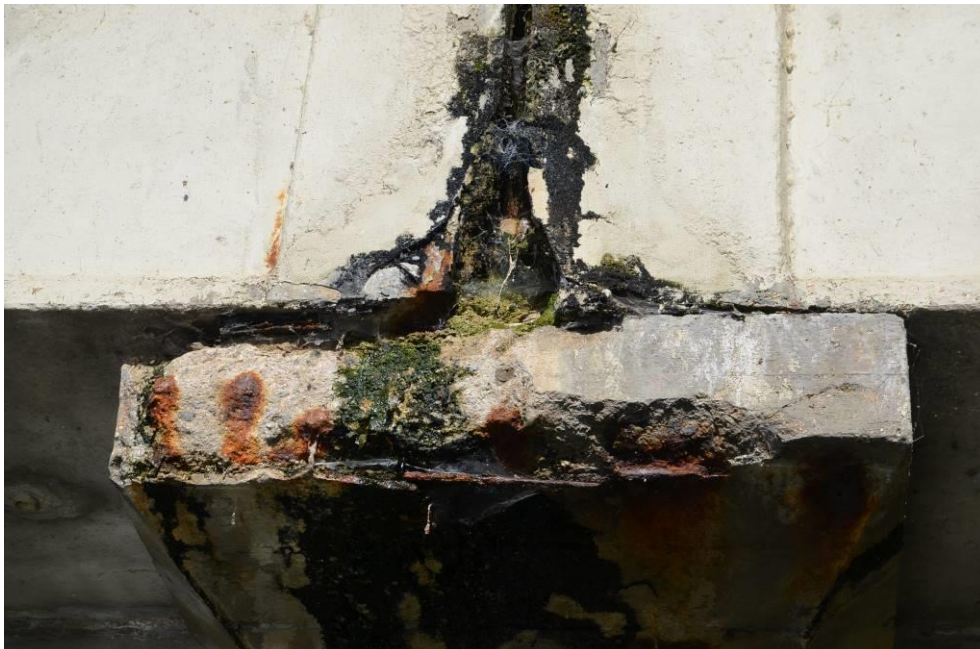
Obr.F45-116 Pravé, povodní čelo úložného prahu 3. podpěry a styk 16. nosníků 2. pole (vlevo) a 3. pole nad ním. Pohled doleva (proti vodě) a vzhůru,

- čelo úložného prahu je sice relativně dobře kryté římsou, ale je zamáčeno ze spáry mezi nosnými konstrukcemi 2. a 3. pole,
- betonářská výztuž těžce koroduje, kotvy předpjaté výztuže nosníků nejsou dostatečně kryty. Voda z dilatační spáry proniká přes kotvy do kabelových kanálků. V zavlažovaném prostředí mikroorganismy.

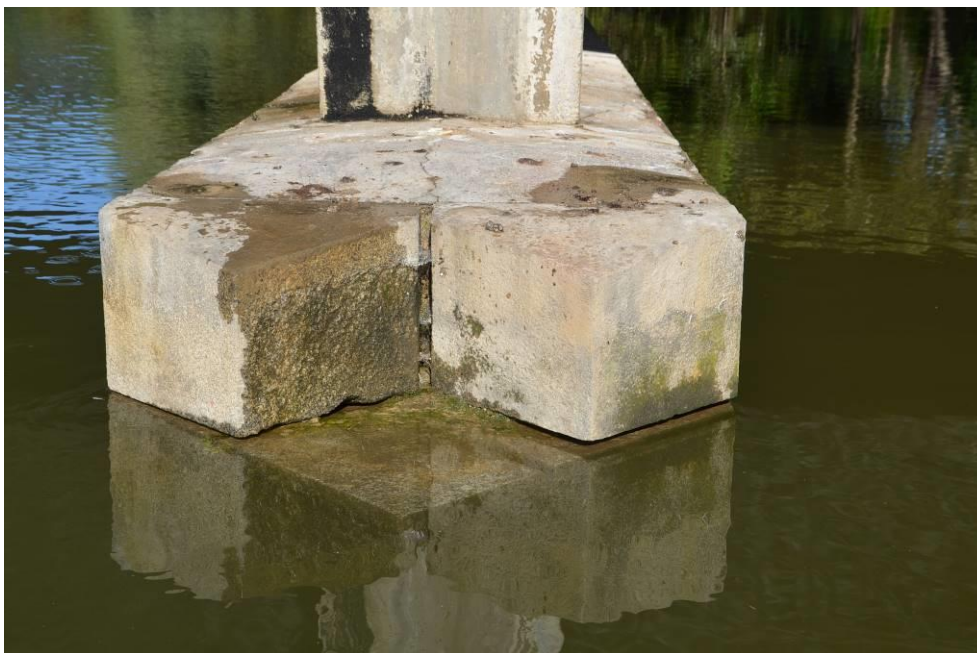
Obr.F45-114 **Detail dolní části čela povodního konce 3. podpěry. Pohled proti vodě a dolů,**

- vlevo je směr Jundrov, vpravo Žabovřesky,
- obložení povodního zhlaví dolní části podpěry kamenem je rozvolněno a hlavní kámen (s břitem) již zmizel. Jeho podklad, zcela jistě taky rozvolněný, je ale dosud na svém místě.

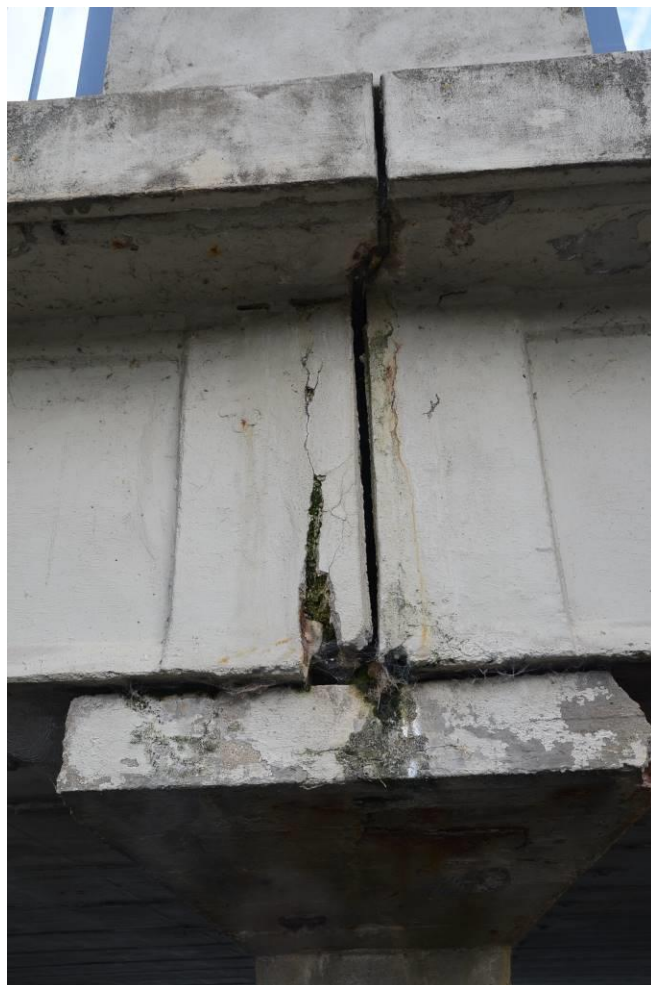
Obr.F45-33

**Pravé, návodní čelo úložného prahu 2. podpěry a styk 1. nosníků 2. pole (vlevo) a 1. pole (vpravo) nad ním. Pohled doprava (po vodě) a vzhůru,**

- čelo úložného prahu je sice relativně dobře kryté římsovou, ale je zamáčeno ze spáry mezi nosnými konstrukcemi 2. a 1. pole,
- betonářská výztuž UP koroduje zatím málo, kotvy předpjaté výztuže nosníků nejsou dostatečně kryty,
- hlavní poruchou je ale odtržení dobetonávek nosníků obou polí. Do trhliny je přes vady či poruchy hydroizolace přiváděná voda. Ta je zde pod mírným tlakem a dlouhá léta proniká přes kotvy do kanálků předpjaté výztuže ať již nezainjektovaných či zainjektovaných.

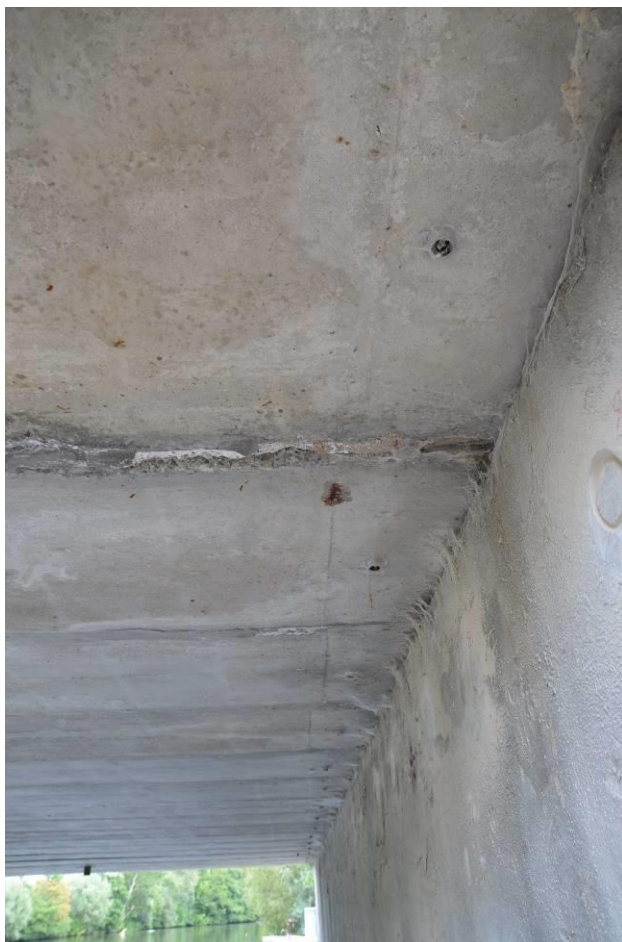
Obr.F45-11

**Podhled nosné konstrukce 1. pole při 1. podpěře, jundrovské opěře. Pohled po vodě a vzhůru,**

- výrazné stopy po zatékání do řady kabelových kanálků i podélných spár mezi nosníky,
- všechny nosníky jsou při opěře přibližně v jejich osách opatřeny dodatečně zřízenými odvodňovacími otvory vybavenými okapovými trubičkami.

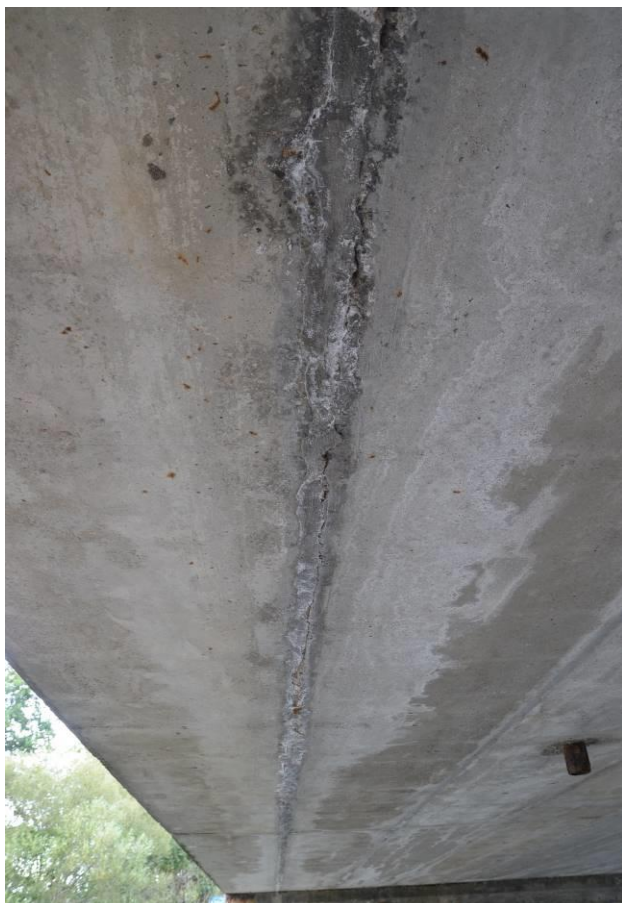
Obr.F45-10

**Podhled spáry mezi 1.a 2. nosníkem 1. pole. Pohled ve směru staničení (k Žabovřeskám) a vzhůru,**

- výrazně zatéká do 1. spáry následkem vad či poruch hydroizolace v jejím připojení na lemující konstrukce,
- stopy po zatékání do kabelových kanálků druhého a třetího nosníku jsou patrné až ve vzdálenějších partiích podhledu,
- odpadní trouba odvodňovače procházející nevhodně osou 3. nosníku (vpravo) přesahuje sice řádně pod jeho podhled, ale je silně korodovaná, viz obr. na str. 73.

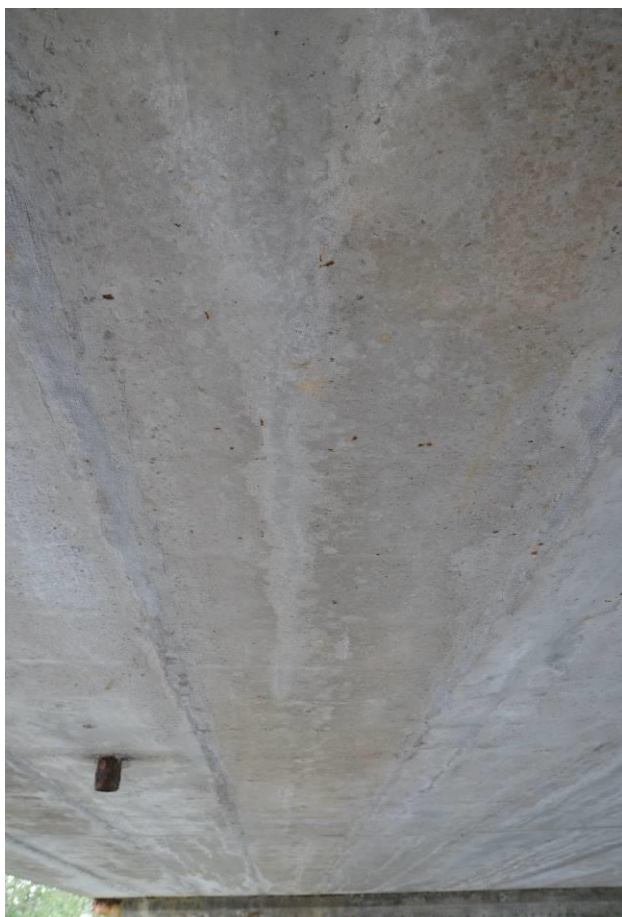
Obr.F45-12

**Podhled 4. nosníku 1. pole. Pohled ve směru staničení (k Žabovřeskám) a vzhůru,**

- nevýrazné stopy po zatékání do dvou kabelových kanálků v ose 4. nosníku,
- výrazné stopy po zatékání jsou ve vzdálenějších partiích podhledu 2. a 3. nosníku, kde zatéká do řady kabelů,
- odpadní trouba odvodňovače procházející nevhodně osou 3. nosníku (vlevo) přesahuje sice řádně pod jeho podhled, ale je silně korodovaná, viz obr. na str. 73.

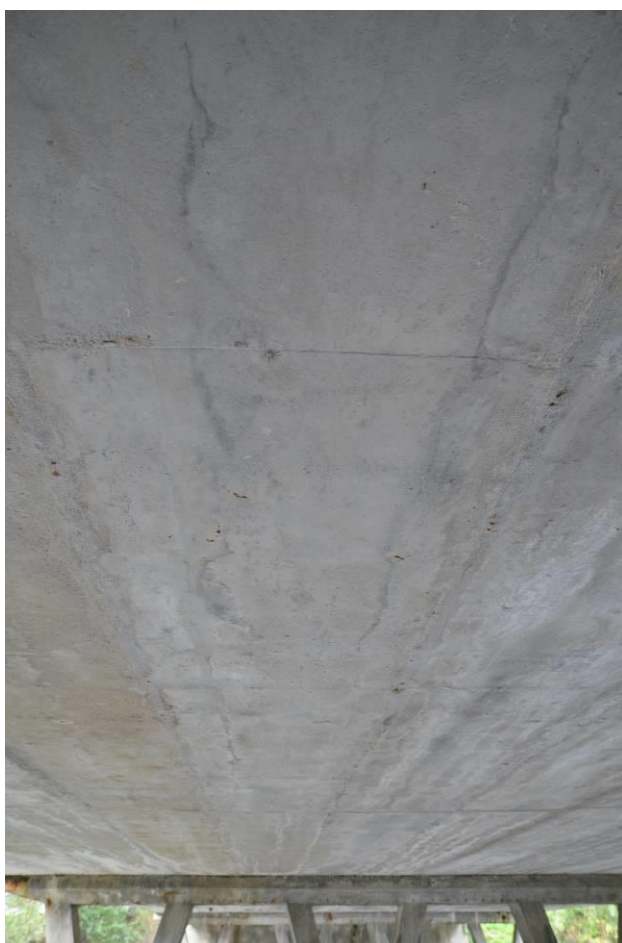
Obr.F45-14

**Podhled 5. nosníku 1. pole. Pohled ve směru staničení (k Žabovřeskám) a vzhůru,**

- výrazné stopy po zatékání do kabelových kanálků. Pod kanálky místy trhliny,
- nosník nese stopy po celkovém promočení.

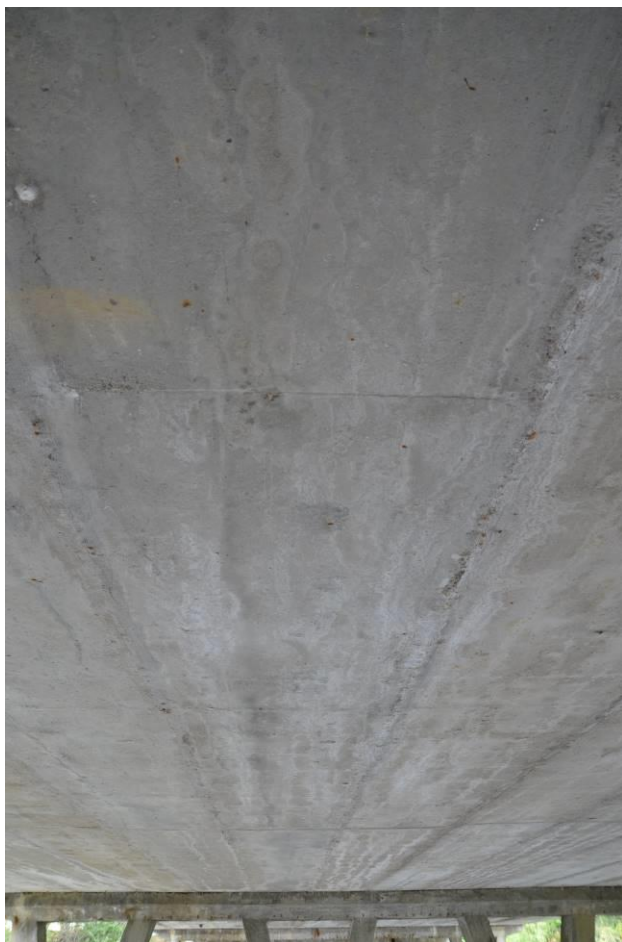
Obr.F45-16

**Podhled 6. nosníku 1. pole. Pohled ve směru staničení (k Žabovřeskám) a vzhůru,**

- výrazné stopy po zatékání do řady kabelových kanálků,
- nosník nese stopy po celkovém promočení.

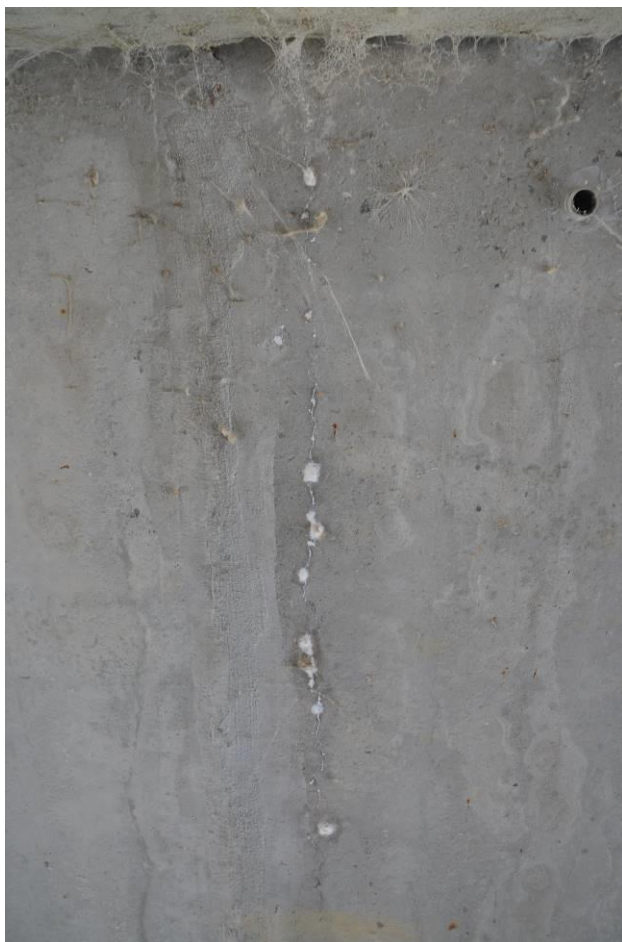
Obr.F45-15

**Detail podhledu 6. nosníku 1. pole těsně za 1. podpěrrou, jundrovskou opěrou. Pohled přímo vzhůru,**

- pokročilý stav zatékání do jednoho z kabelových kanálků. Trhlina pod kabelovým kanálkem je lemována drobnými inkrustacemi,
- vpravo nahoře otvor odvodňující dutinu nosníku vybavený okapovou trubičkou.

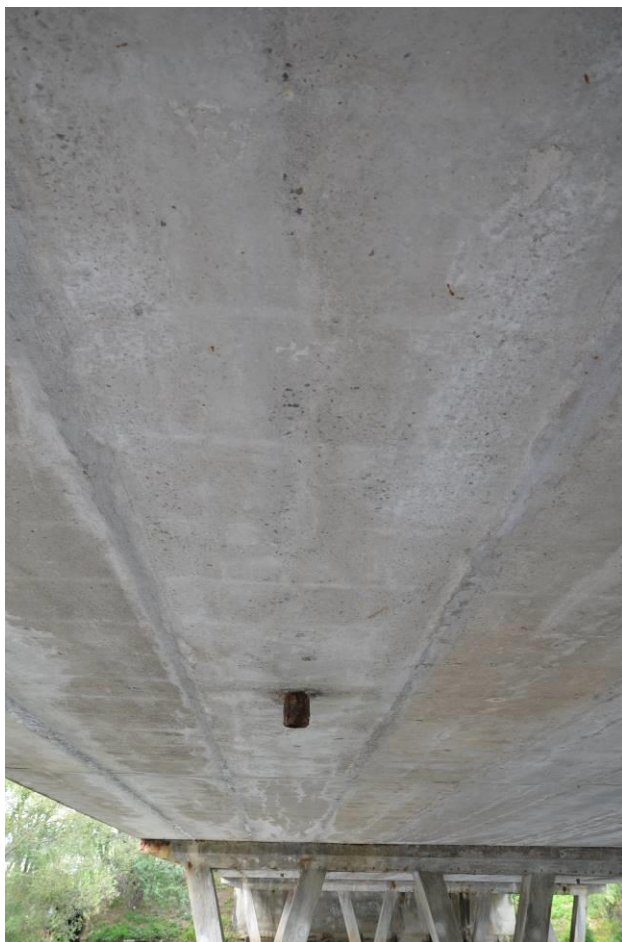
Obr.F45-13

**Podhled 3. nosníku 1. pole. Pohled ve směru staničení (k Žabovřeskám) a vzhůru,**

- výrazné stopy po zatékání do řady kabelových kanálků,
- před druhou podpěrrou je podhled nosníku celkově promočen,
- odpadní trouba odvodňovače procházející nevhodně osou 3. nosníku přesahuje sice řádně pod jeho podhled, ale je silně korodovaná.

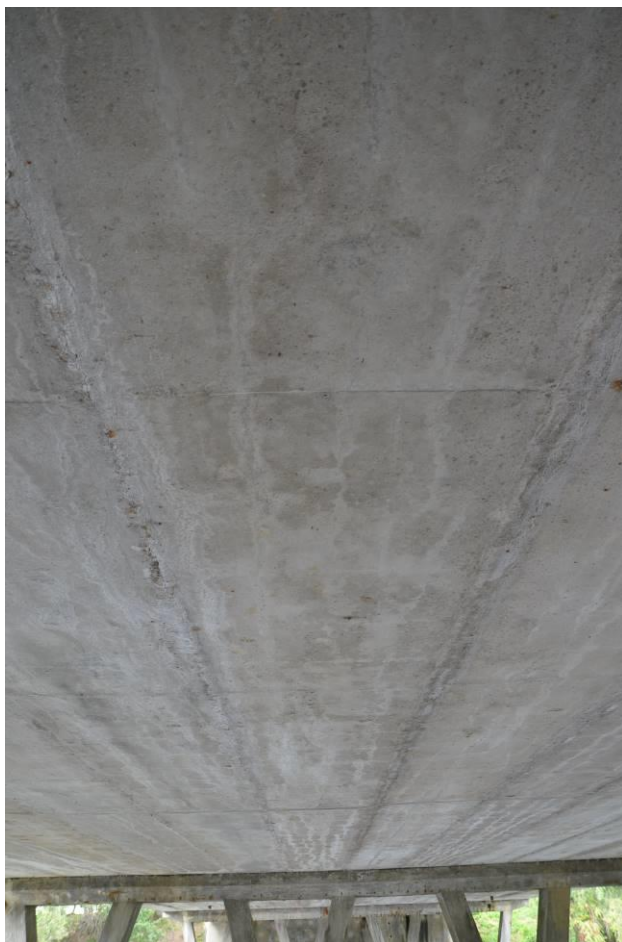
Obr.F45-17

**Podhled 7. nosníku 1. pole těsně za 1. podpěrrou, jundrovskou opěrrou. Pohled přímo vzhůru,**

- v přední části nosníku (na obr. nahoře) jsou stopy po zatékání do kabelových kanálků nevýrazné, vzadu výrazné, většinou již s trhlinami,
- stopy po zatékání do spáry mezi 6. a 7. nosníkem.

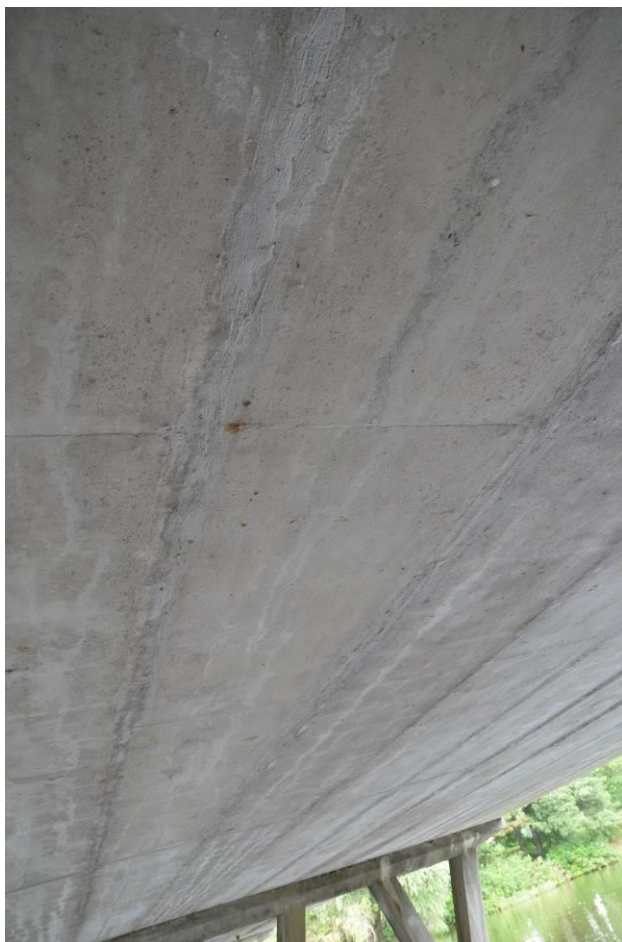
Obr.F45-18

**Podhled 8. a dalších nosníku 1. pole. Pohled ve směru staničení (k Žabovřeskám), po vodě a vzhůru,**

- v přední části nosníku (na obr. nahoře) jsou stopy po zatékání do kabelových kanálků nevýrazné. Vzadu výrazně zatéká do většiny kanálků.

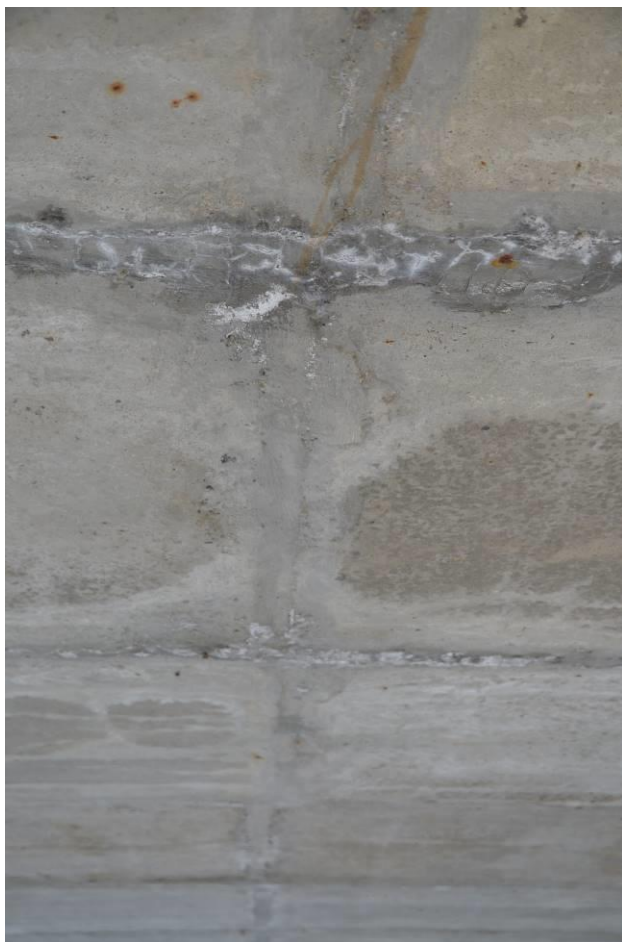
Obr.F45-20

**Podhled příčné spáry v polovině rozpětí prvního pole. Pohled po vodě a vzhůru,**

- příčná spára zde překračuje podélnou spáru mezi nosníky č. 1 a 2 (nahore) a nosníky č. 2 a 3 (dole),
- v podélných spárách stopy po přímém zatékání, v příčné spáře je zatékání zprostředkované.

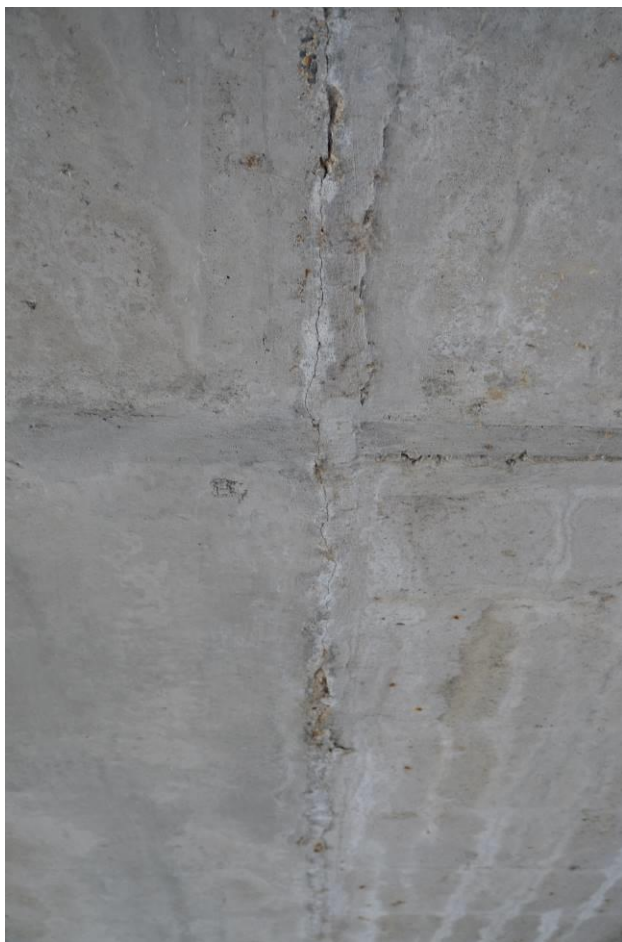
Obr.F45-21

**Podhled 6. a 7. nosníku 1. pole. Pohled ve směru staničení (k Žabovřeskám), po vodě a vzhůru,**

- trhлина v podélná spáře mezi nosníky v oblasti jejich příčných spár v polovině rozpětí. Stopy po zatékání a korozi,
- na podhledu 7. nosníku stopy po zatékání do většiny kabelových kanálků, zatím většinou bez trhlin.

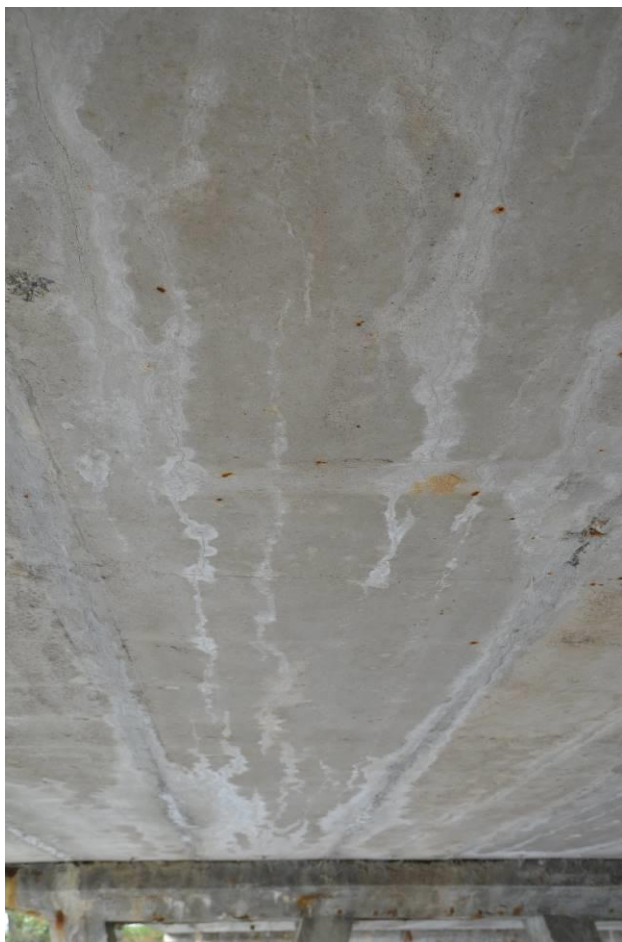
Obr.F45-22

**Detail podhledu 3. nosníku 1. pole před 2. podpěrrou. Pohled ve směru staničení (k Žabovřeskám) a vzhůru,**

- výrazné stopy po zatékání, téměř do všech kabelových kanálků, některé stopy již s patrnou trhlinou,
- před druhou podpěrrou je podhled nosníku celkově promočen.
