## DIAGNOSTICKÝ PRŮZKUM

silničního mostu ev.č. BM-092 přes řeku Svratku na ulici Veslařské  
mezi m.č. Jundrov a Žabovřesky v obci Brno (Jundrovský most)

# most Veslařská

## ev.č. BM-092

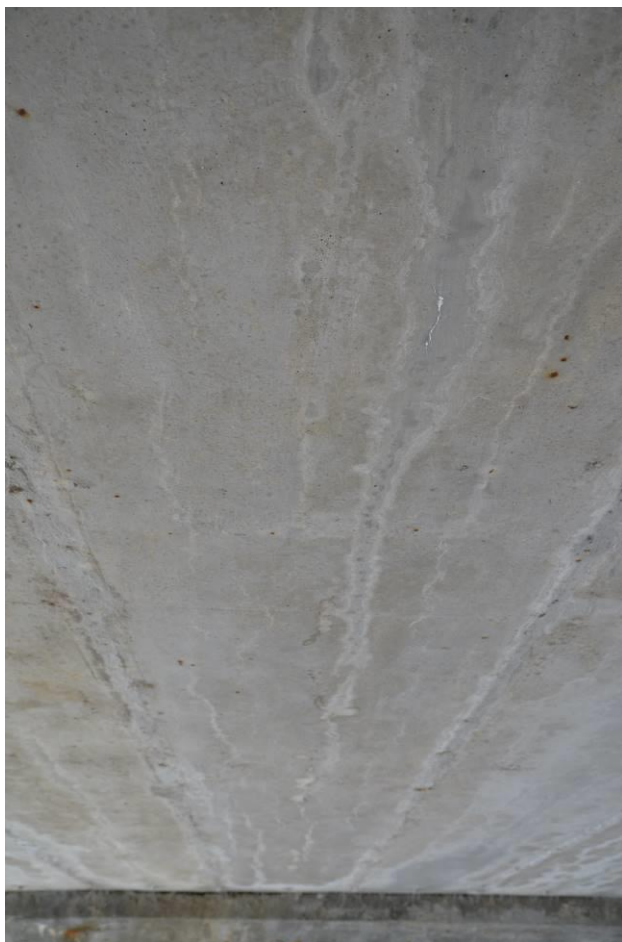
Obr.F45-23

**Detail podhledu 5. nosníku 1. pole před 2. podpěrrou. Pohled ve směru staničení (k Žabovřeskám) a vzhůru,**

- výrazné stopy po zatékání do kabelových kanálků, zatím většinou bez trhlin.

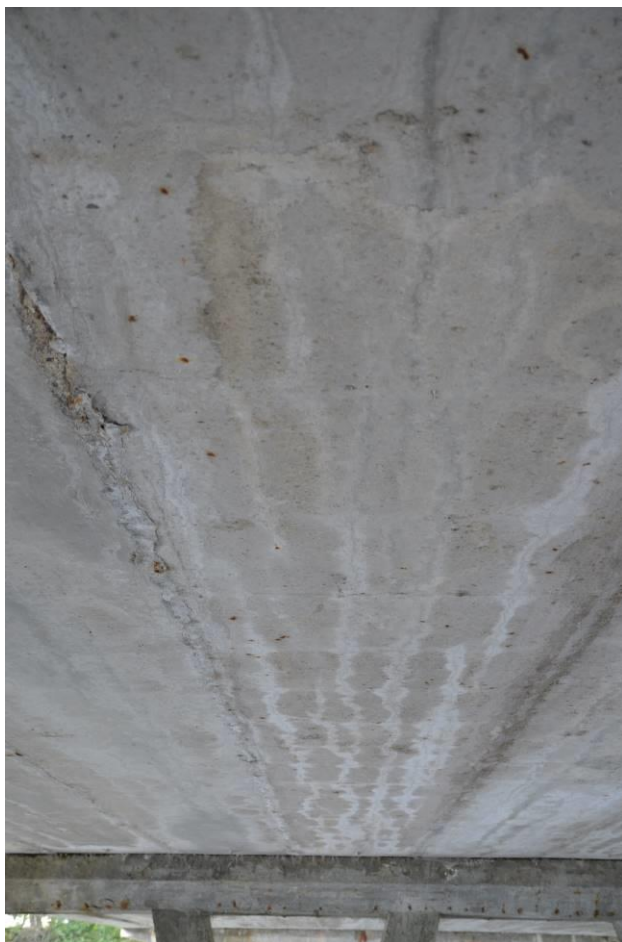
Obr.F45-24

**Detail podhledu 7. nosníku 1. pole před 2. podpěrrou. Pohled ve směru staničení (k Žabovřeskám) a vzhůru,**

- výrazné stopy po zatékání téměř do všech kabelových kanálků, většina stop již s patrnou trhlinou.

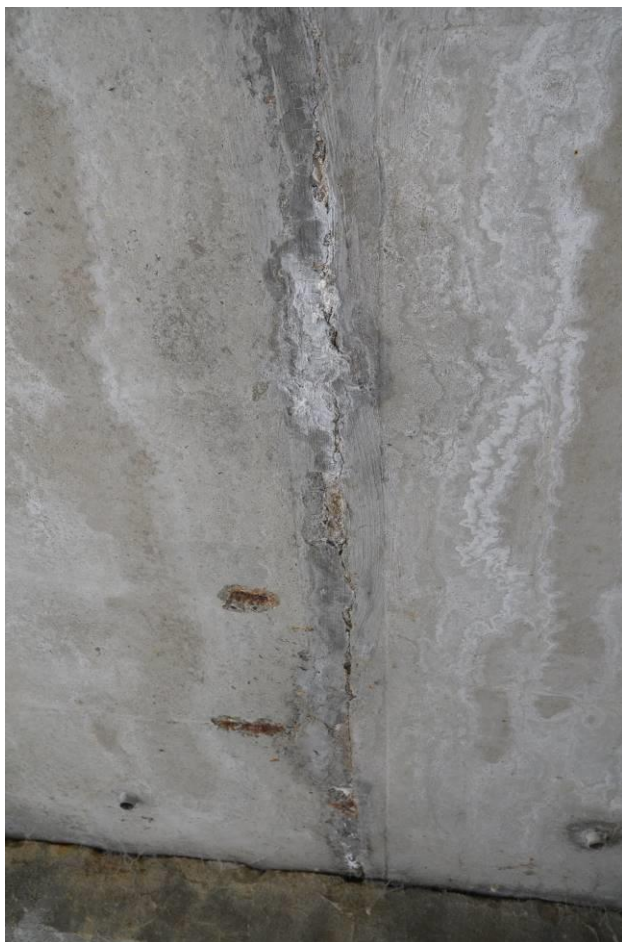
Obr.F45-27

**Podhled 2. a 3. nosníku 1. pole před 2. podpěrrou. Pohled ve směru staničení (k Žabovřeskám) a vzhůru,**

- trhлина ve spáře mezi 2. a 3. nosníkem s rozsáhlými stopami po zatékání a zamáčení podhledu okolních nosníků.

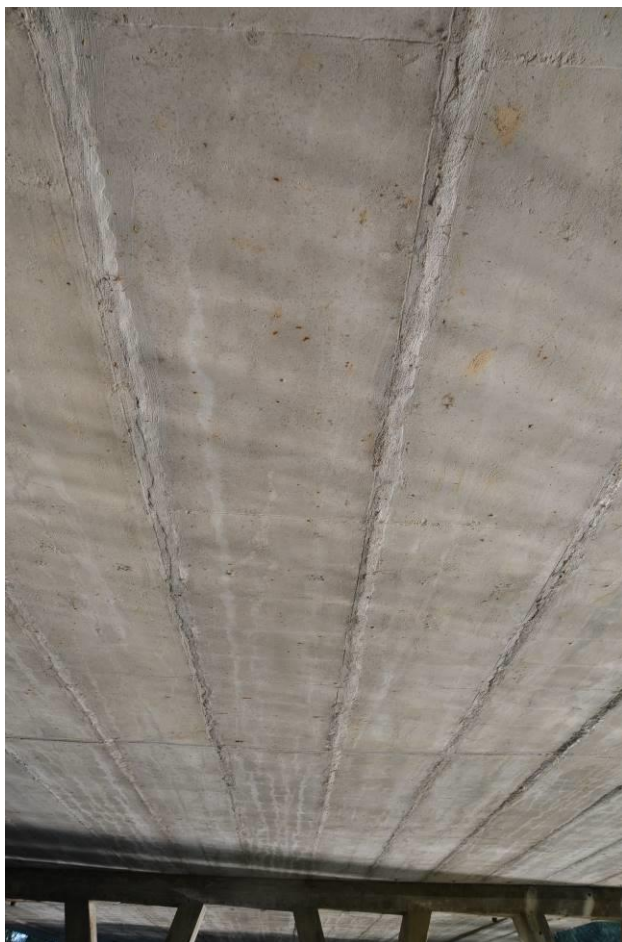
Obr.F45-38

**Podhledu 9. nosníku 1. pole. Pohled ve směru staničení (k Žabovřeskám) a vzhůru,**

- výrazné stopy po zatékání do většiny kabelových kanálků, zatím většinou bez trhlin.

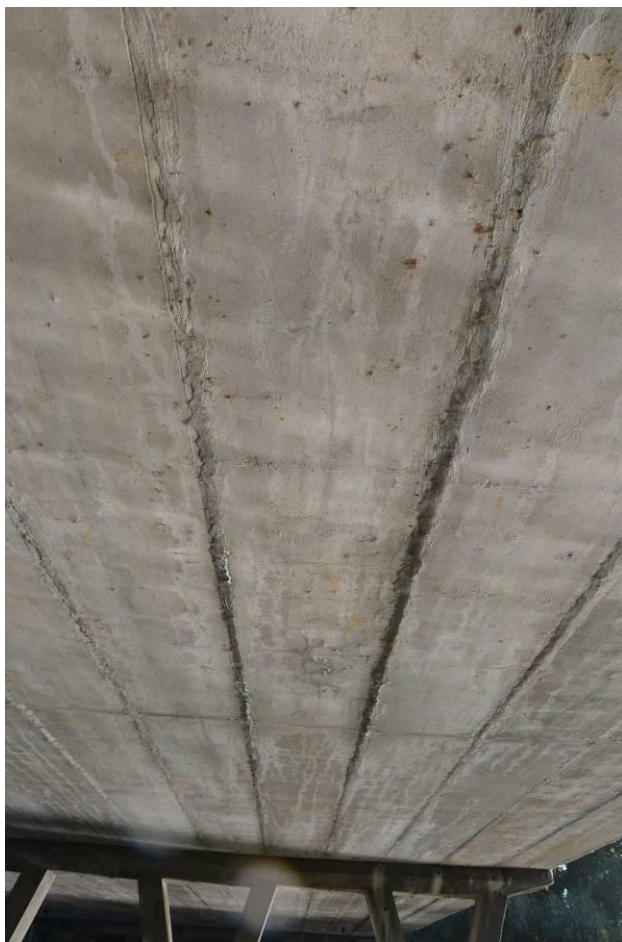
Obr.F45-40

**Podhled 12. nosníku 1. pole.**  
**Pohled ve směru staničení (k**  
**Žabovřeskám) a vzhůru,**

- výrazné stopy po zatékání do většiny kabelových kanálků, zatím většinou bez trhlin.

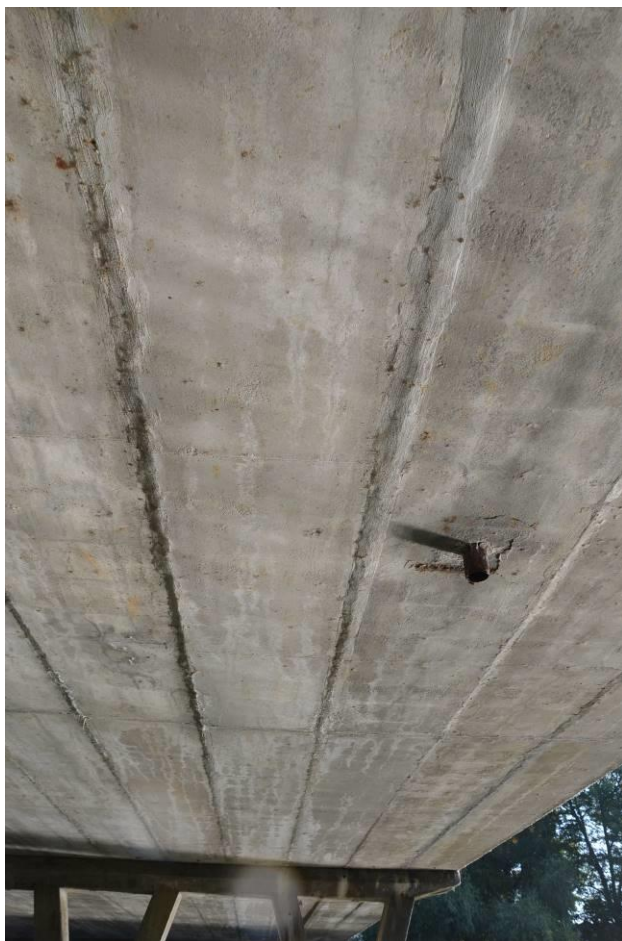
Obr.F45-42

**Podhled 13. nosníku 1. pole (bez**  
**odpadní trouby odvodňovače). Po-**  
**hled ve směru staničení (k Žabo-**  
**vřeskám) a vzhůru,**

- výrazné stopy po zatékání téměř do všech kabelových kanálků a spár mezi nosníky. Pod kanálky místy trhliny.

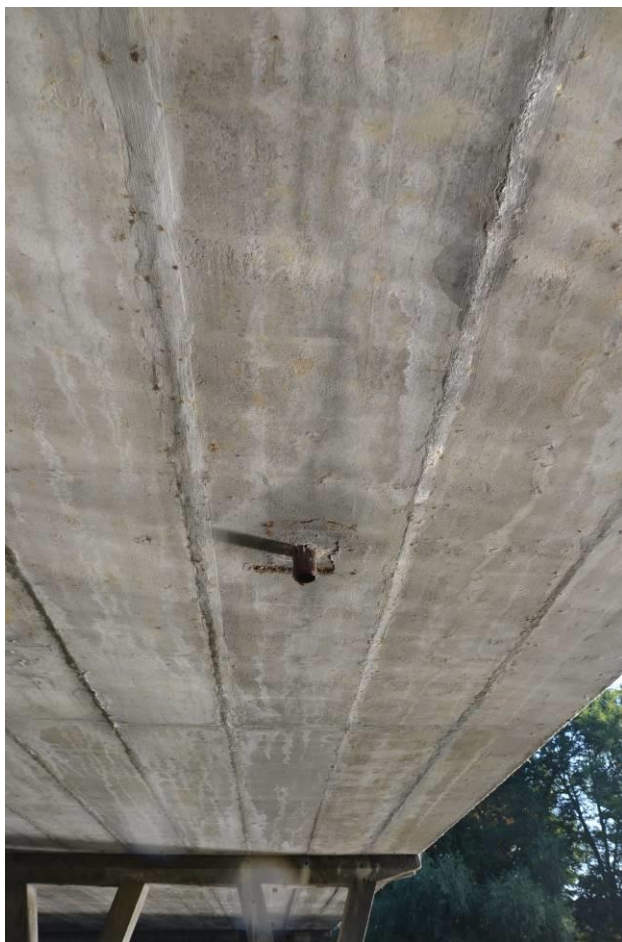
Obr.F45-44

**Podhled 14. nosníku 1. pole (s odpadní troubou odvodňovače). Pohled ve směru staničení (k Žabovřeskám) a vzhůru,**

- výrazné stopy po zatékání do většiny kabelových kanálků a spár mezi nosníky. Pod kanálky místy trhliny,
- odpadní trouba odvodňovače procházející nevhodně osou 14. nosníku přesahuje sice řádně pod jeho podhled, ale je silně korodovaná.

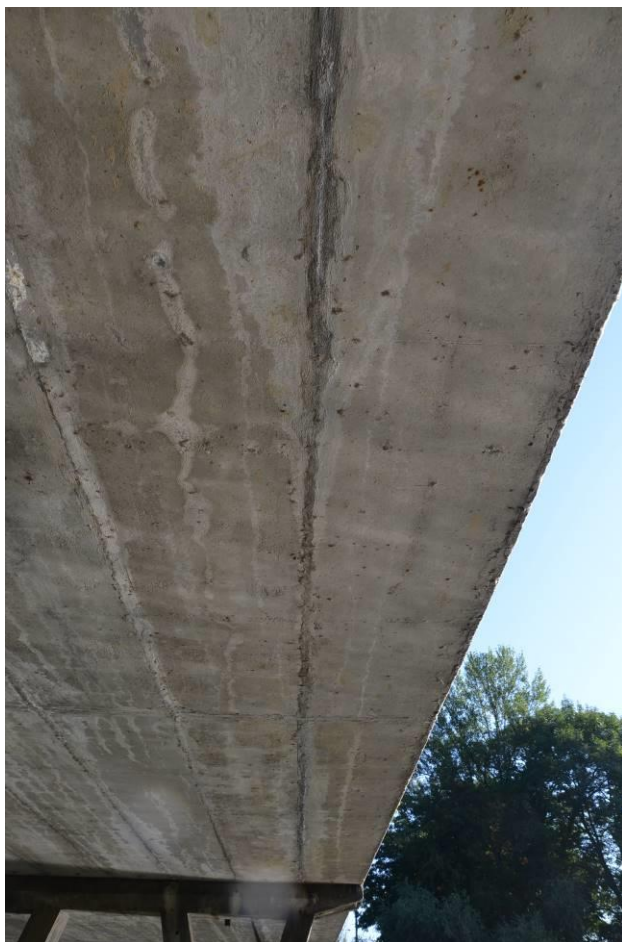
Obr.F45-46

**Podhled 15. a 16. nosníku 1. pole. Pohled ve směru staničení (k Žabovřeskám) a vzhůru,**

- výrazné stopy po zatékání do řady kabelových kanálků,
- do krajního nosníku zatéká nečekaně málo.

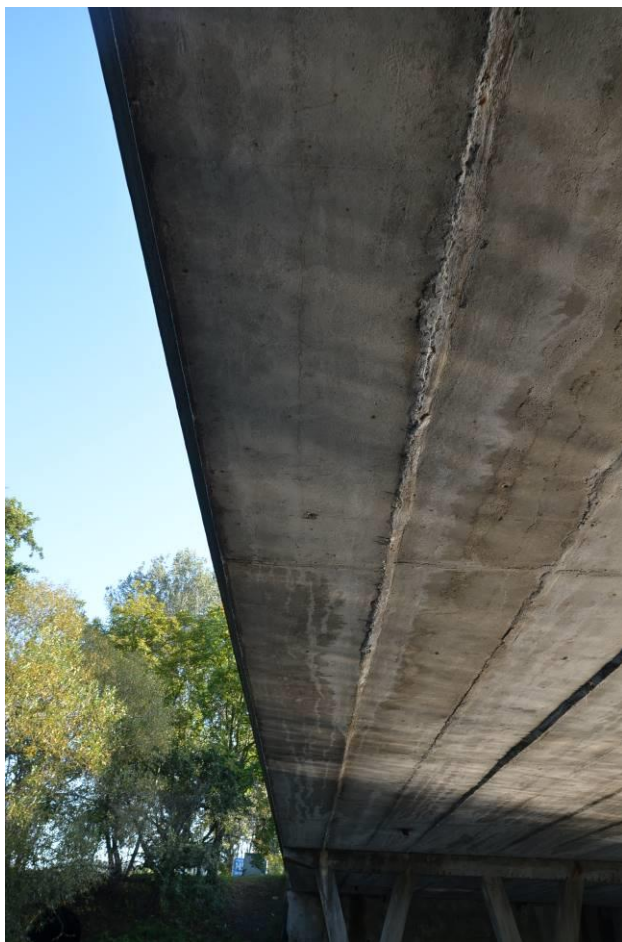
Obr.F45-48

**Podhled 1. a 2. nosníku 2. pole.  
Pohled ve směru staničení (k  
Žabovřeskám) a vzhůru,**

- výrazné stopy po zatékání do kabelových kanálků a spár mezi nosníky.

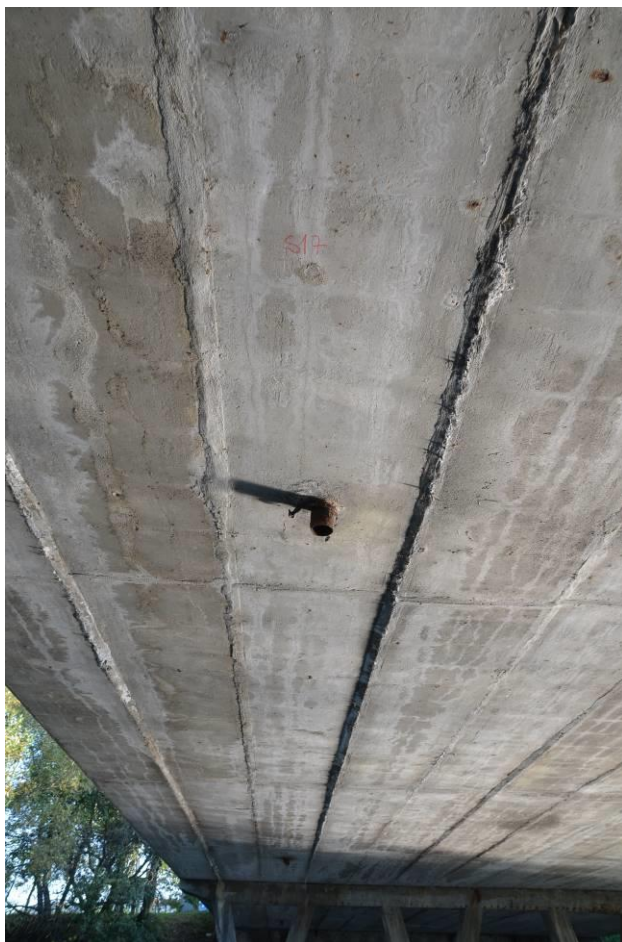
Obr.F45-53

**Podhled 3. nosníku 2. pole (s  
odpadní troubou odvodňovače).  
Pohled ve směru staničení (k  
Žabovřeskám) a vzhůru,**

- výrazné stopy po zatékání téměř do všech kabelových kanálků a spár mezi nosníky. Pod kanálky místy trhliny,
- odpadní trouba odvodňovače procházející nevhodně osou 3. nosníku přesahuje sice řádně pod jeho podhled, ale je silně korodovaná.

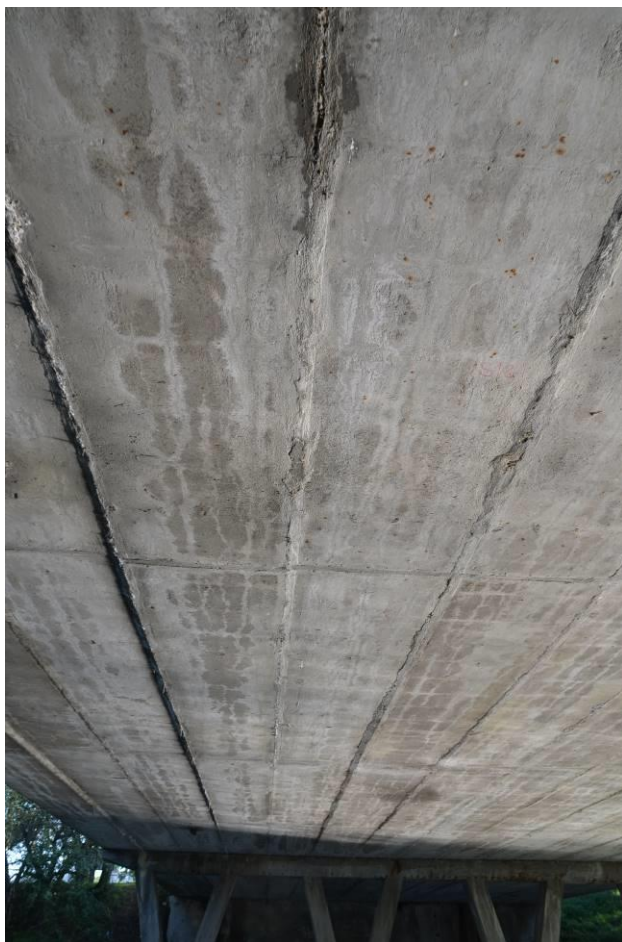
Obr.F45-56

**Podhled 4. a 5. nosníku 2. pole.**  
**Pohled ve směru staničení (k**  
**Žabovřeskám) a vzhůru,**

- výrazné stopy po zatékání téměř do všech kabelových kanálků a spár mezi nosníky. Pod kanálky místy trhliny.

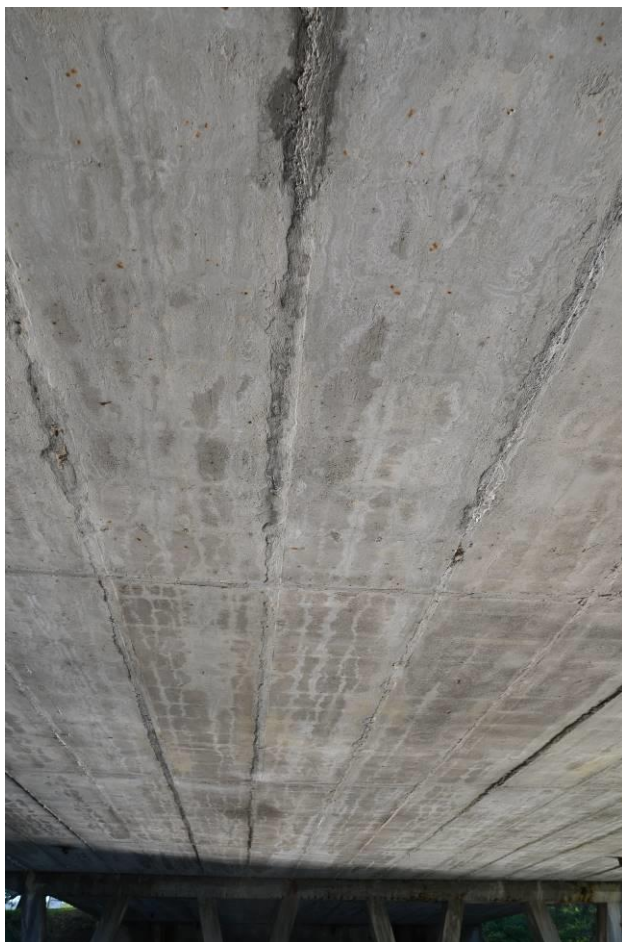
Obr.F45-58

**Podhled 6. a 7. nosníku 2. pole.**  
**Pohled ve směru staničení (k**  
**Žabovřeskám) a vzhůru,**

- výrazné stopy po zatékání téměř do všech kabelových kanálků a spár mezi nosníky. Pod kanálky místy trhliny.

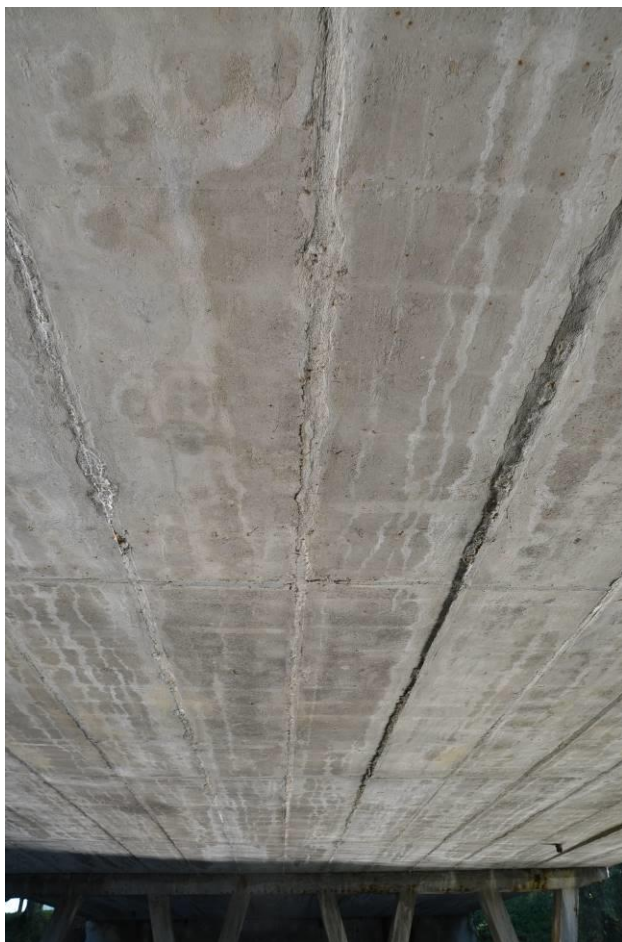
Obr.F45-60

**Podhled 8. a 9. nosníku 2. pole. Pohled ve směru staničení (k Žabovřeskám) a vzhůru,**

- výrazné stopy po zatékání téměř do všech kabelových kanálků a spár mezi nosníky. Pod kanálky místy trhliny.

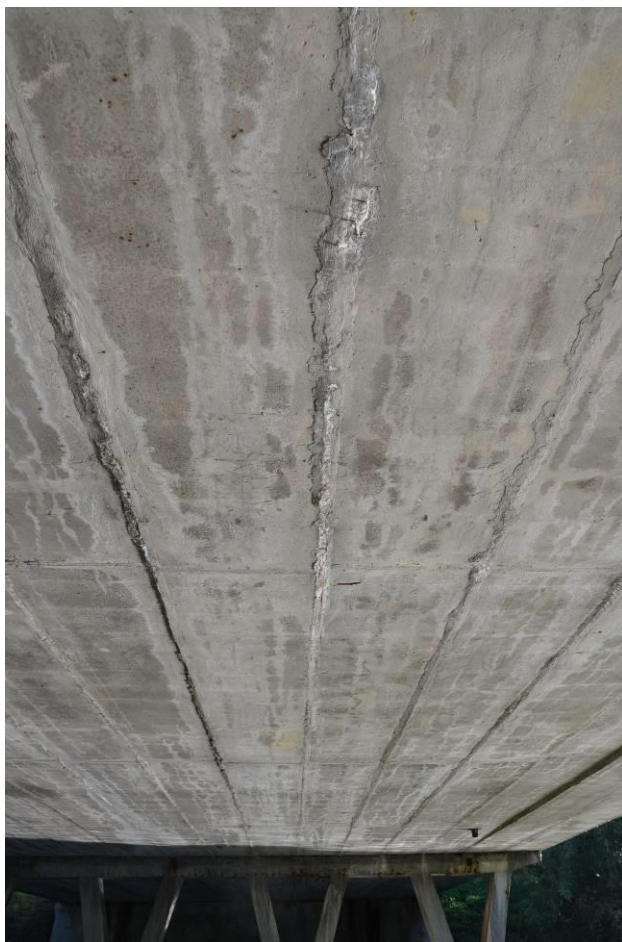
Obr.F45-65

**Podhled 10. a 11. nosníku 2. pole. Pohled ve směru staničení (k Žabovřeskám) a vzhůru,**

- výrazné stopy po zatékání téměř do všech kabelových kanálků a spár mezi nosníky. Pod kanálky místy trhliny.

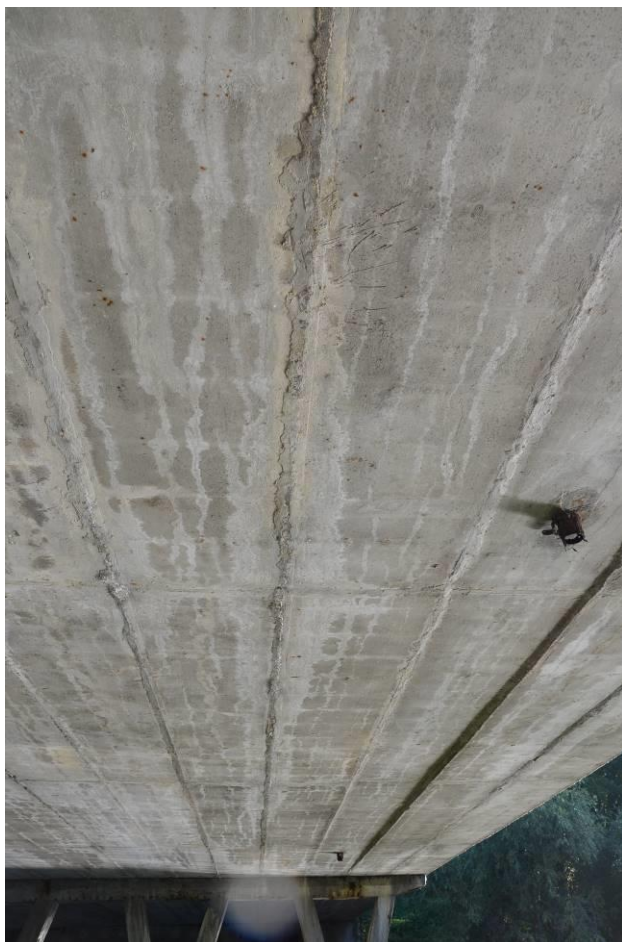
Obr.F45-66

**Podhled 12. a 13. nosníku 2. pole. Pohled ve směru staničení (k Žabovřeskám) a vzhůru,**

- výrazné stopy po zatékání téměř do všech kabelových kanálků a spár mezi nosníky. Pod kanálky místy trhliny.

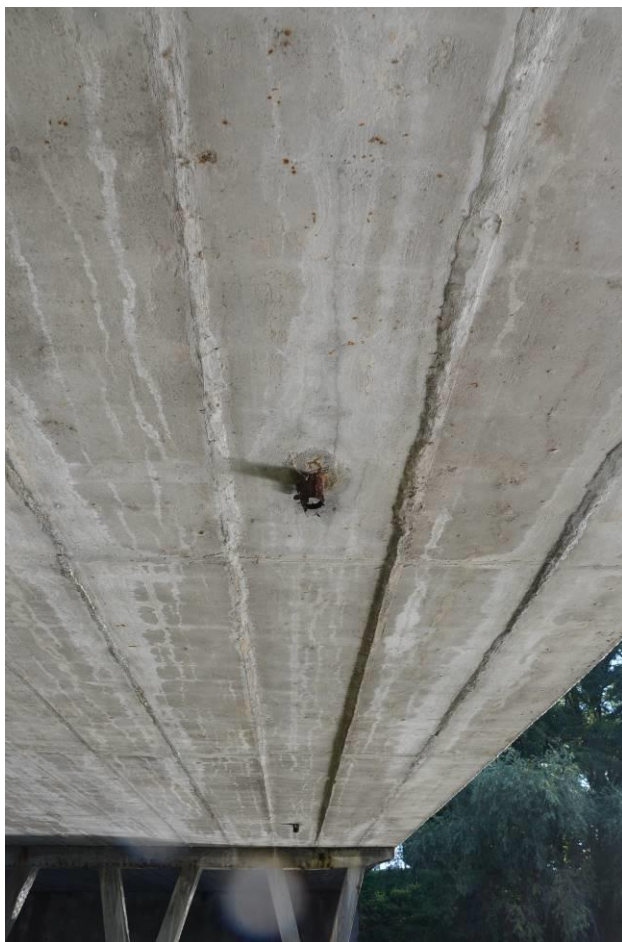
Obr.F45-68

**Podhled 14. nosníku 2. pole. Pohled ve směru staničení (k Žabovřeskám) a vzhůru,**

- výrazné stopy po zatékání téměř do všech kabelových kanálků a spár mezi nosníky. Pod kanálky místy trhliny,
- odpadní trouba mostního odvodňovače je výrazně prokorodovaná, viz obr. F45-70.

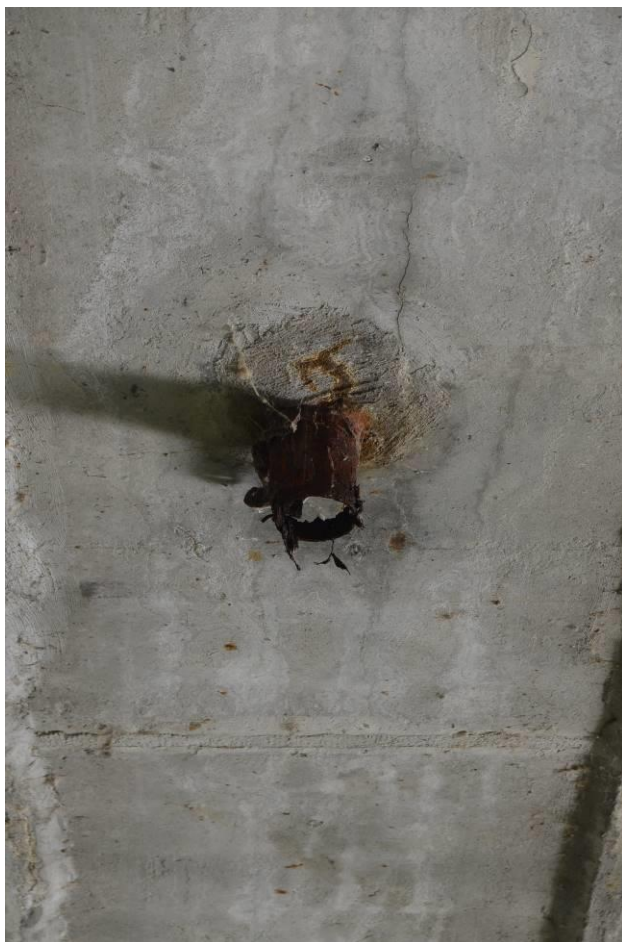
Obr.F45-70

**Podhled 14. nosníku 2. pole v okolí vyústění odpadní trouby mostního odvodňovače. Pohled ve směru staničení (k Žabovřeskám) a vzhůru,**

- stopy po zatékání do kabelových kanálků podélné předpjaté výztuže jsou zde nevýrazné, ale některé s trhlinami,
- příčná spára mezi díly 14. nosníku nejeví stopy po přímém zatékání,
- odpadní trouba mostního odvodňovače je 100 % prokorodována.

- trouba jako nešvar šedesátých let 20. století není litinová, ale ocelová. Těžce koroduje, zde zatím bez úplného prokorodování. V jiných místech, viz např. obr. F45-070 jsou již stěny trouby prokorodované,
- trouba zamáčí okolí podhledu nosníku a pravděpodobně i dutinu. Příčinou může být její prokorodování ve vyšších partiích nebo vadné či poškozené připojení hydroizolace na mostní odvodňovač.

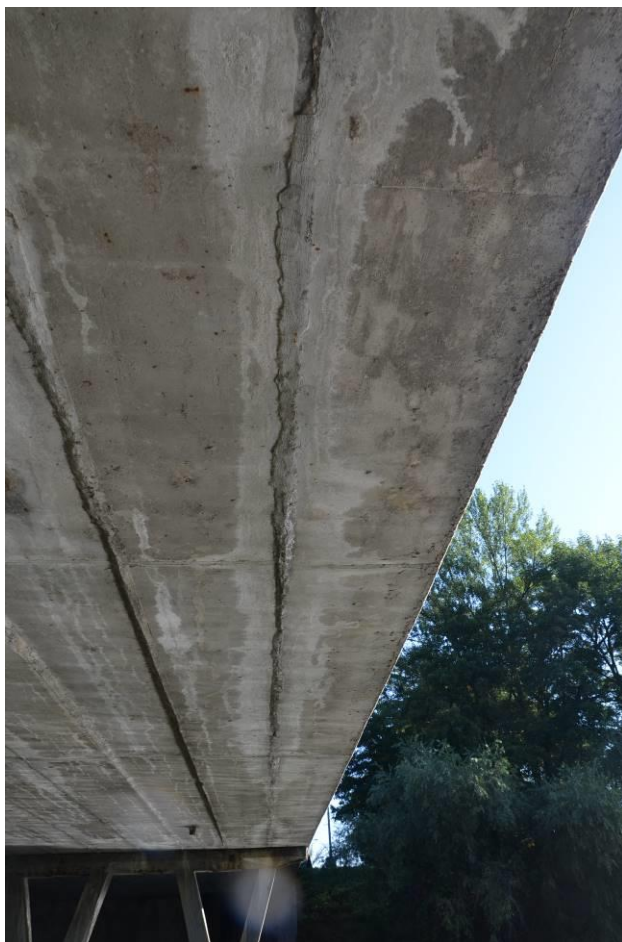
Obr.F45-71

**Podhled 15. a 16. nosníku 2. pole. Pohled ve směru staničení (k Žabovřeskám) a vzhůru,**

- výrazné stopy po zatékání do některých kabelových kanálků a spár mezi nosníky. Pod kanálky místy trhliny.

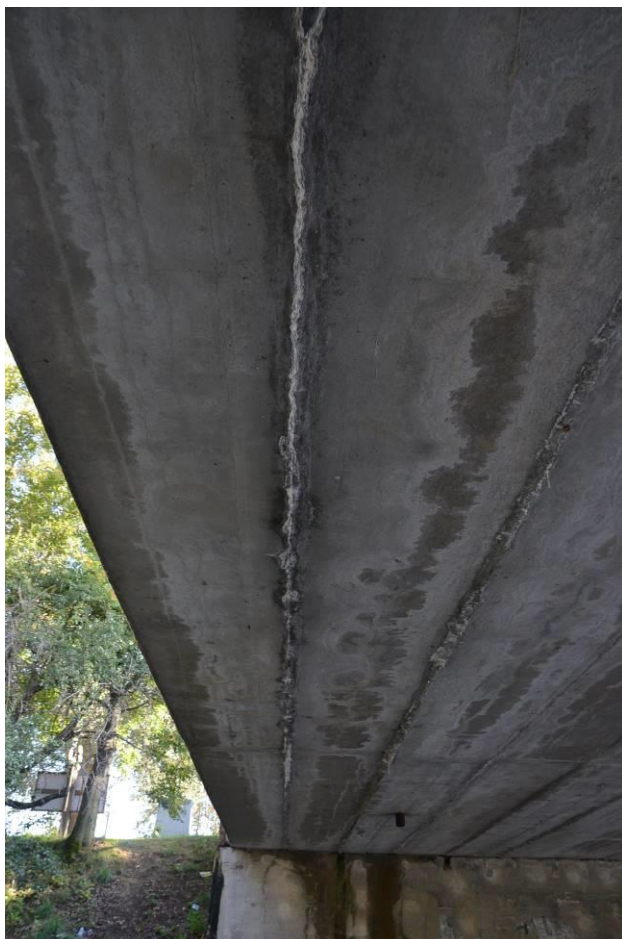
Obr.F45-48

**Podhled 1. a 2. nosníku 3. pole. Pohled ve směru staničení (k Žabovřeskám) a vzhůru,**

- výrazné stopy po zatékání do podélných spár překrývají stopy po zatékání do kabelových kanálků.

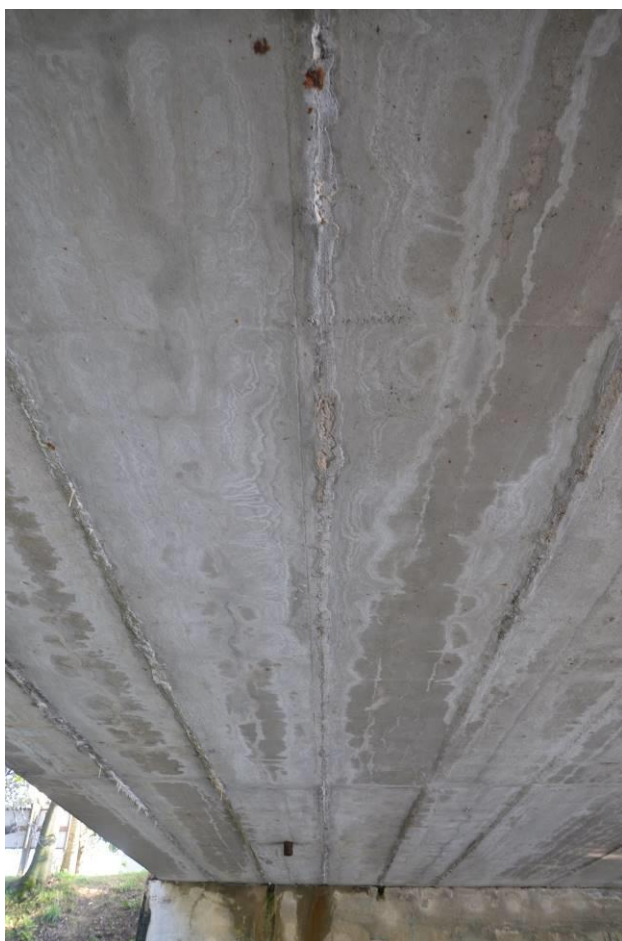
Obr.F45-53

**Podhled 3. a 4. nosníku 3. pole (3. nosník je s odpadní troubou odvodňovače). Pohled ve směru staničení (k Žabovřeskám) a vzhůru,**

- výrazné stopy po zatékání téměř do všech kabelových kanálků a spár mezi nosníky,
- odpadní trouba odvodňovače procházející nevhodně osou 3. nosníku přesahuje sice řádně pod jeho podhled, ale je silně korodovaná,
- vzdálenější díly nosníků č. 3, 4, 5, a 6 nesou stopy po souvislém promáčení, nosník 3 i v předním dílu.

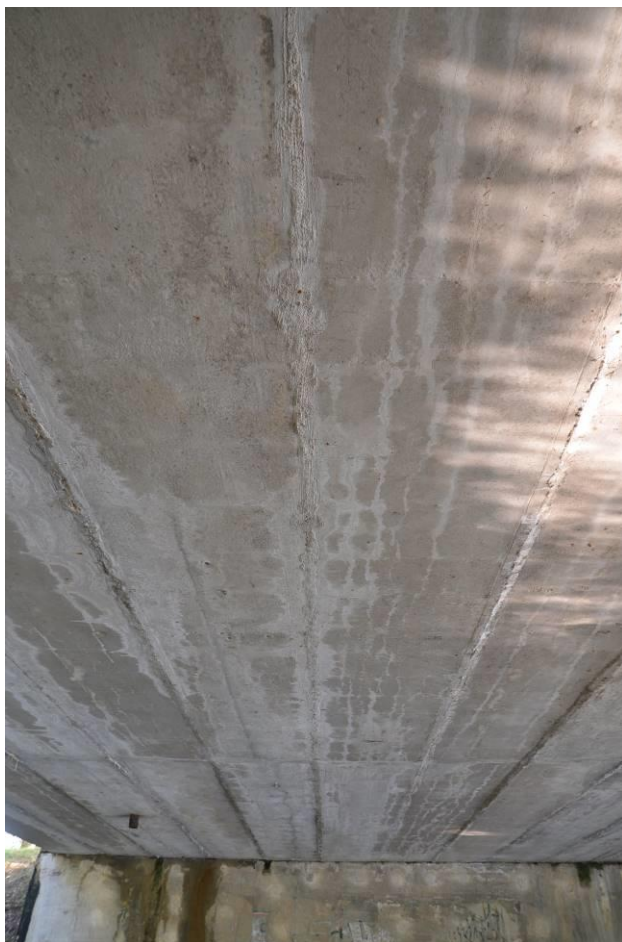
Obr.F45-87

**Podhled 5. a 6. nosníku 3. pole. Pohled ve směru staničení (k Žabovřeskám) a vzhůru,**

- výrazné stopy po zatékání téměř do všech kabelových kanálků a spár mezi nosníky,
- vzdálenější díly nosníků č. 3, 4, 5, 6, 8 a 9 nesou stopy po souvislém promáčení.

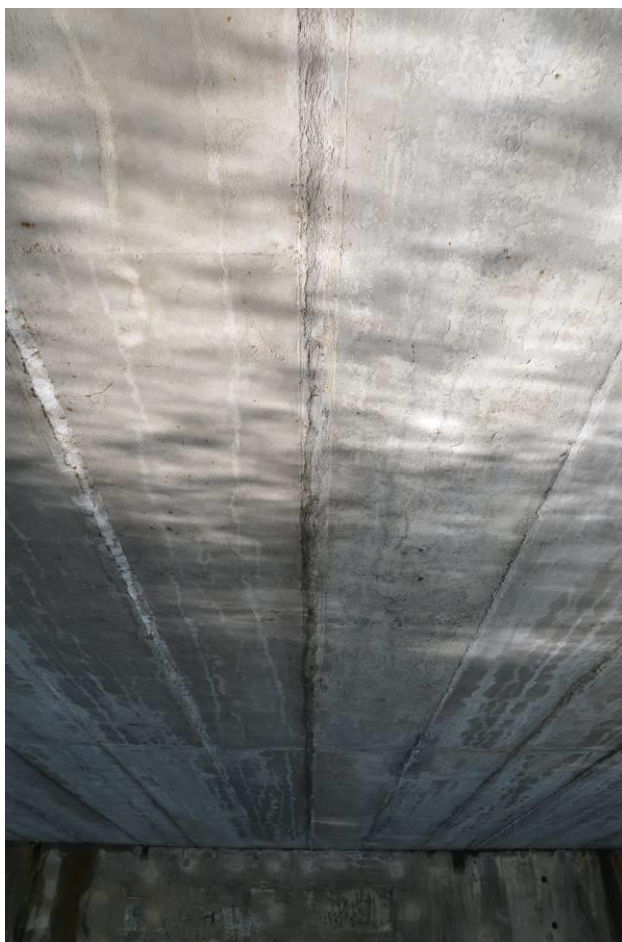
Obr.F45-90

**Podhled 7. a 8. nosníku 3. pole. Pohled ve směru staničení (k Žabovřeskám) a vzhůru,**

- výrazné stopy po zatékání téměř do všech kabelových kanálků a spár mezi nosníky. Pod kanálky místy trhliny,
- nosník č. 8 nese stopy po souvislém promáčení.

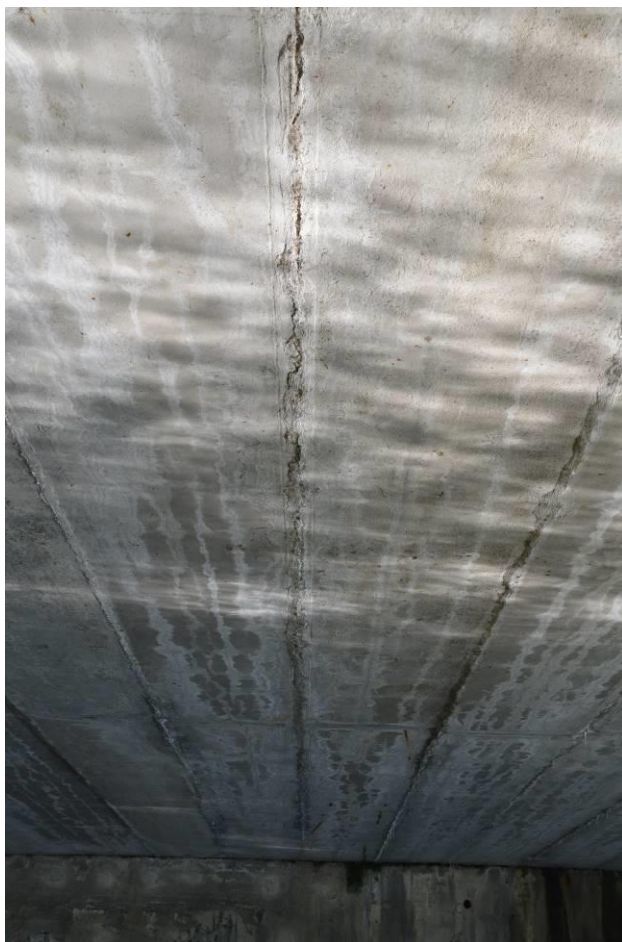
Obr.F45-93

**Podhled 9. a 10. nosníku 3. pole. Pohled ve směru staničení (k Žabovřeskám) a vzhůru,**

- výrazné stopy po zatékání téměř do všech kabelových kanálků a spár mezi nosníky. Pod kanálky místy trhliny,
- vzdálenější díly nosníků č. 8, 9, 10, 11, a 12 nesou stopy po souvislém promáčení.

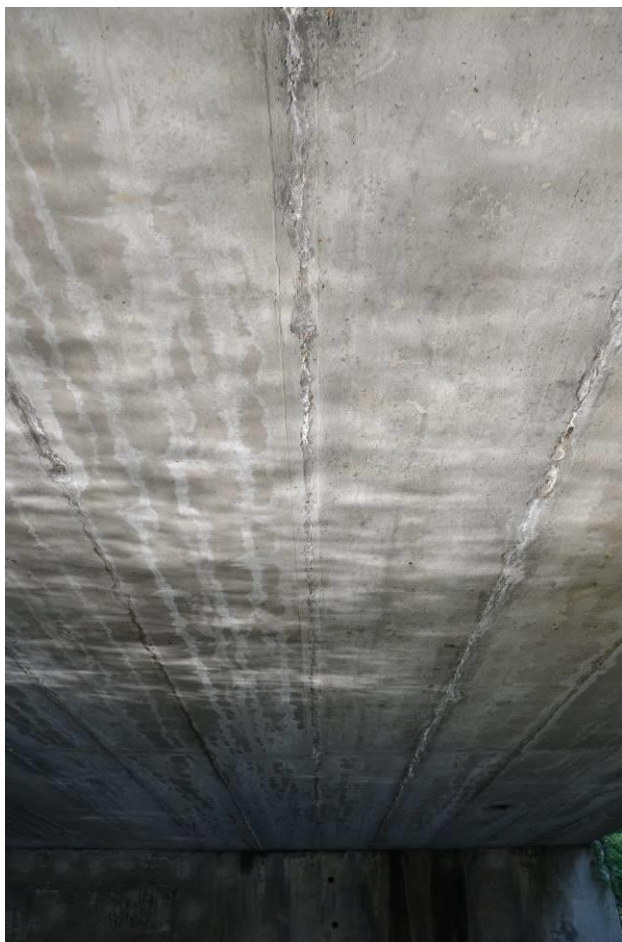
Obr.F45-98

**Podhled 11. a 12. nosníku 3. pole. Pohled ve směru staničení (k Žabovřeskám) a vzhůru,**

- výrazné stopy po zatékání téměř do všech kabelových kanálků a spár mezi nosníky. Pod kanálky místy trhliny,
- nosník č. 12 nese stopy po souvislém promočení.

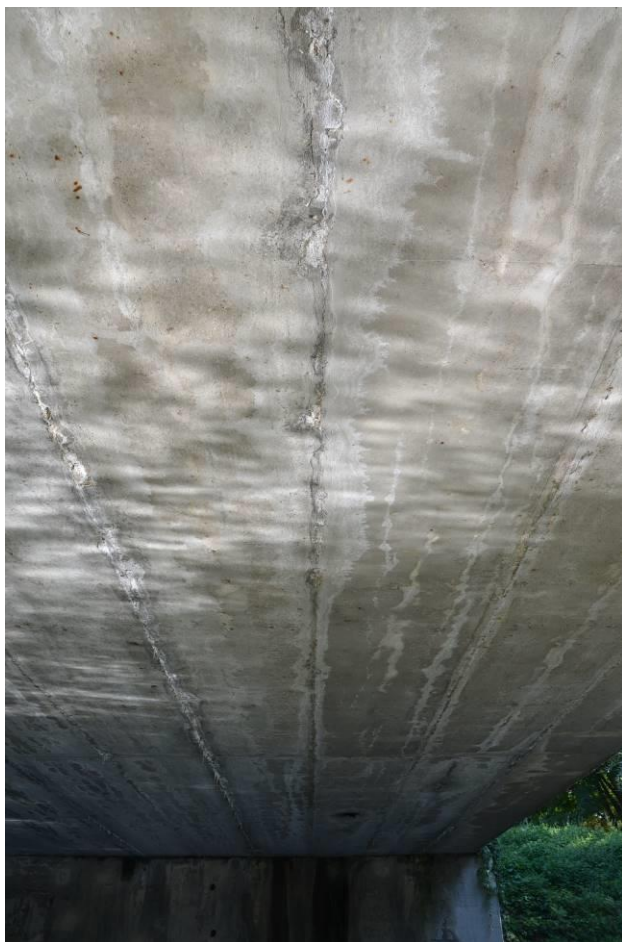
Obr.F45-103

**Podhled 13. a 14. nosníku 3. pole. Pohled ve směru staničení (k Žabovřeskám) a vzhůru,**

- výrazné stopy po zatékání téměř do všech kabelových kanálků a spár mezi nosníky. Pod kanálky místy trhliny.

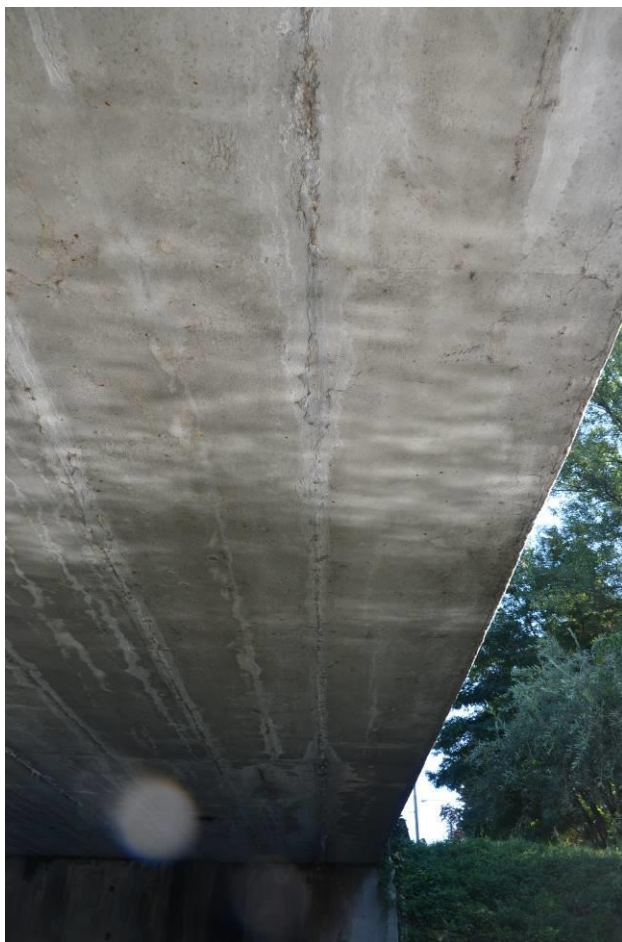
Obr.F45-107

**Podhled 15. a 16. nosníku 3. pole. Pohled ve směru staničení (k Žabovřeskám) a vzhůru,**

- výrazné stopy po zatékání do většiny kabelových kanálků a spár mezi nosníky. Pod kanálky místy trhliny.

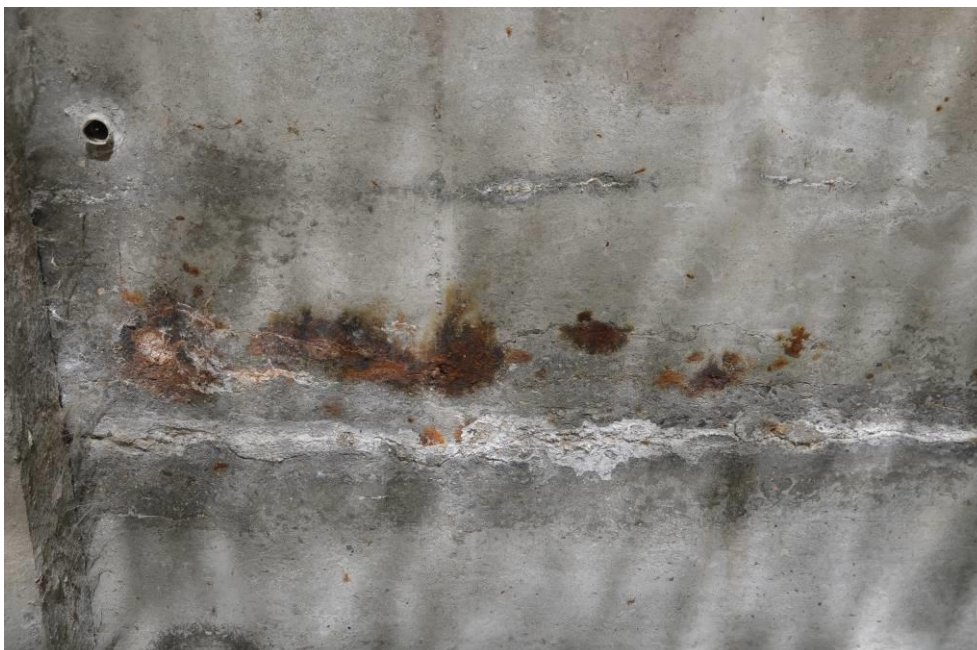
Obr.F45-105 **Podhled 13. nosníku na začátku 3. pole. Pohled proti vodě a vzhůru,**

- silné korozivní stopy pravděpodobně signalizují jen korozi betonářské výztuže. Horší je nenápadně inkrustovaná trhlina přibližně v polovině šířky nosníku. Zde zatéká do kabelového kanálku,
- dutina nosníku je odvodněna otvorem vybaveným okapovou trubičkou. Trubička je sice průchozí, ale může vyčnívat nad dno dutiny, takže nějaké množství vody se v dutině dlouhodobě zdržuje,
- inkrustace v podélné spáře dokládají nefunkčnost hydroizolace.

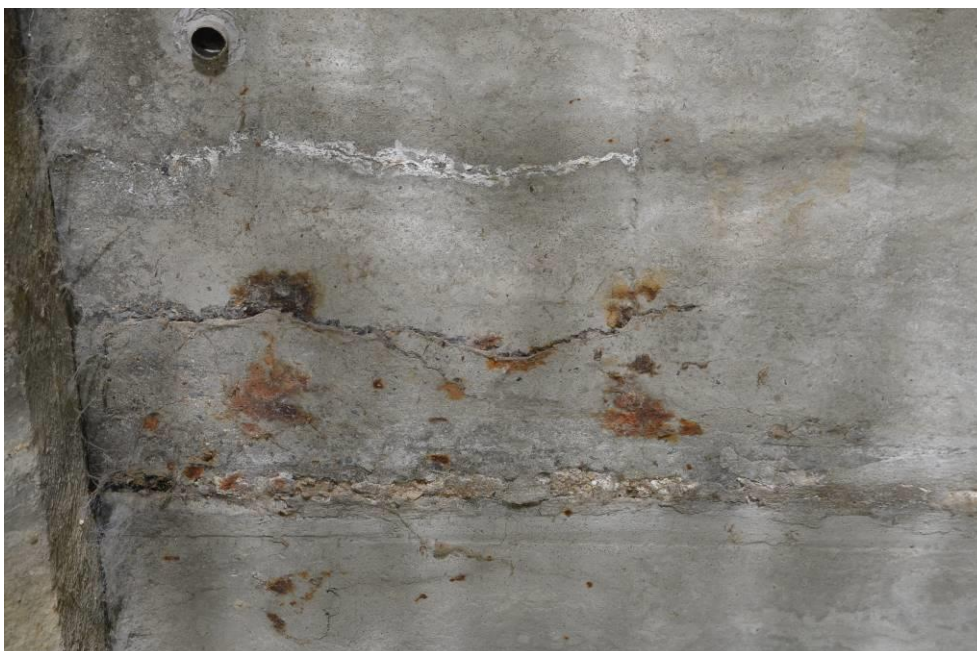
Obr.F45-109 **Podhled 1. nosníku na začátku 3. pole. Pohled proti vodě a vzhůru,**

- slabé korozivní stopy a odštěp krycího betonu pravděpodobně signalizují jen korozi betonářské výztuže. Horší je inkrustovaná trhlina přibližně v polovině šířky nosníku. Zde zatéká do kabelového kanálku,
- dutina nosníku je odvodněna otvorem vybaveným okapovou trubičkou. Trubička je sice průchozí, ale může vyčnívat nad dno dutiny, takže nějaké množství vody se v dutině dlouhodobě zdržuje,
- do podélné spáry zatéká přes nefunkční hydroizolaci.

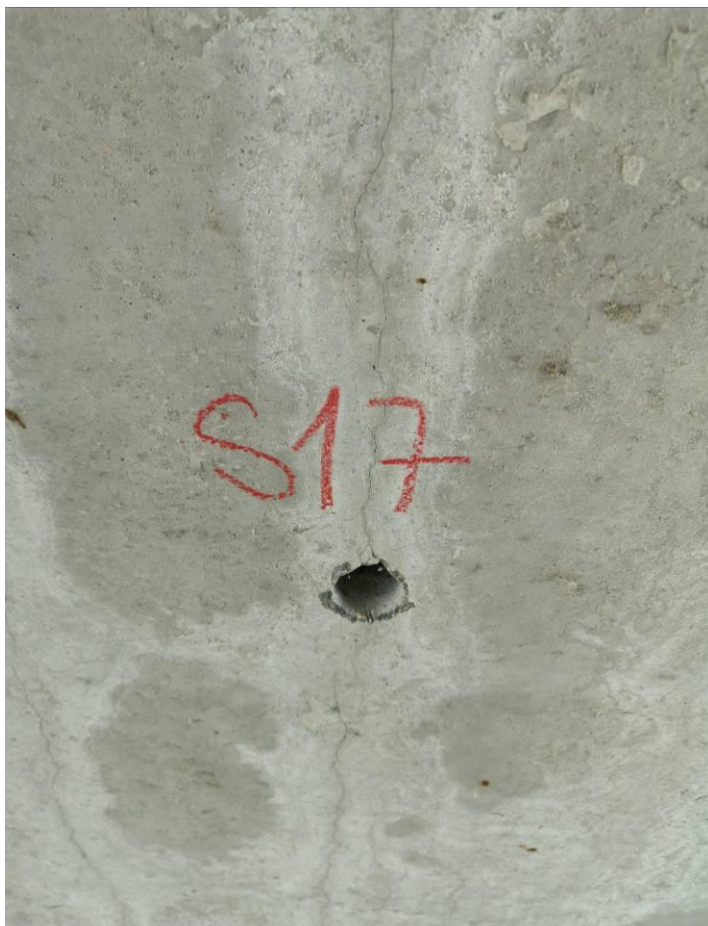
Obr.F45-301

**Umístění sondy S 17 ke kabelovému kanálku ve 3. nosníku 2. pole, 410 mm od jeho levého okraje a 2100 mm za UP 2. podpěry. Pohled ve směru staničení a vzhůru,**

- sonda byla provedena v místě s podélnou trhlinou se stopami po zatékání. ale bez inkrustací. Kabelový kanálek není tvořen trubicí SANDRIK. Je zainjektovaný vlhkou injektážní maltou. Zatékání/prolínání vody do něj způsobilo v minulosti trhlinu v krycích vrstvách. Kabel je lehce korodovaný, bez oslabení,
- jeho krytí v sondě je 45 mm.

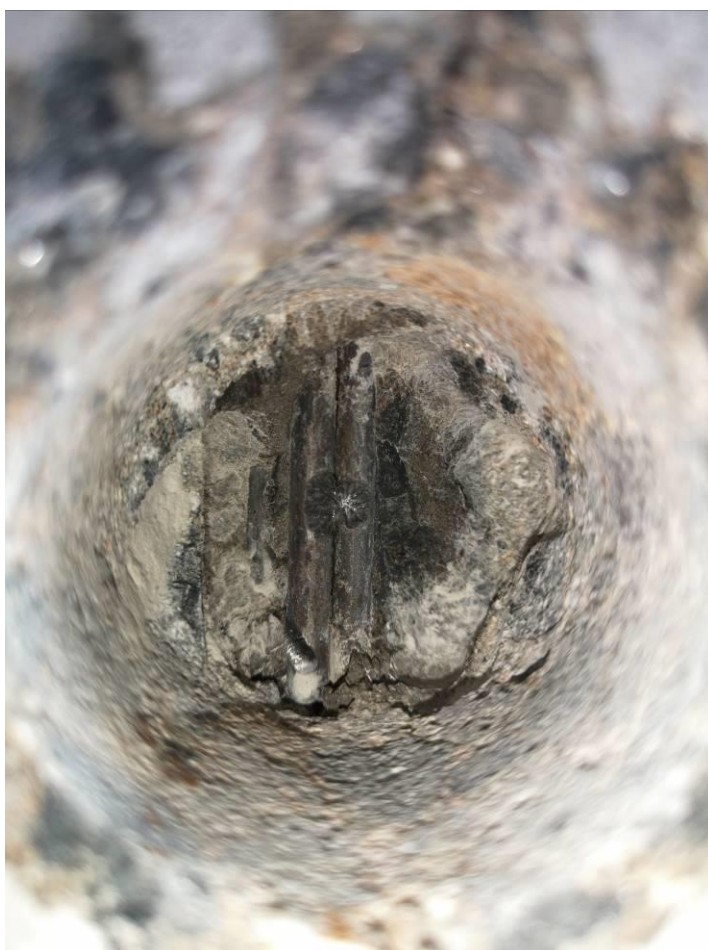
Obr.F45-302

**Sonda S 17. Detail. Umístění viz obr. F45-301,**

- sonda byla provedena v místě s podélnou trhlinou se stopami po zatékání. ale bez inkrustací. Kabelový kanálek není tvořen trubicí SANDRIK. Je zainjektovaný vlhkou injektážní maltou. Zatékání/prolínání vody do něj způsobilo v minulosti trhlinu v krycích vrstvách. Kabel je lehce korodovaný, bez oslabení,
- jeho krytí v sondě je 45 mm.

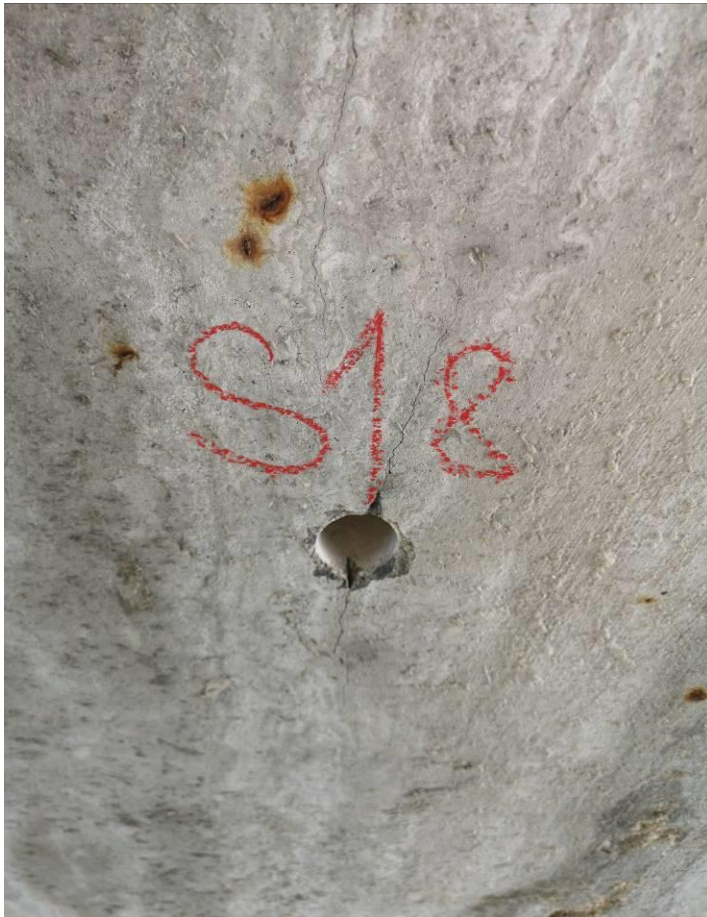
Obr.F45-303

**Umístění sondy S 18 ke kabelovému kanálku v 5. nosníku 2. pole, 760 mm od jeho levého okraje a 2750 mm za UP 2. podpěry. Pohled ve směru staničení a vzhůru,**

- sonda byla provedena v místě s podélnou trhlinou se stopami po zatékání a slabými inkrustacemi. Kabelový kanálek není tvořen trubkou SANDRIK. Je zainjektovaný vlhkou injektážní maltou. Zatékání/prolínání vody do něj způsobilo v minulosti trhlinu v krycích vrstvách. Kabel není korodovaný,
- jeho krytí v sondě je 65 mm.

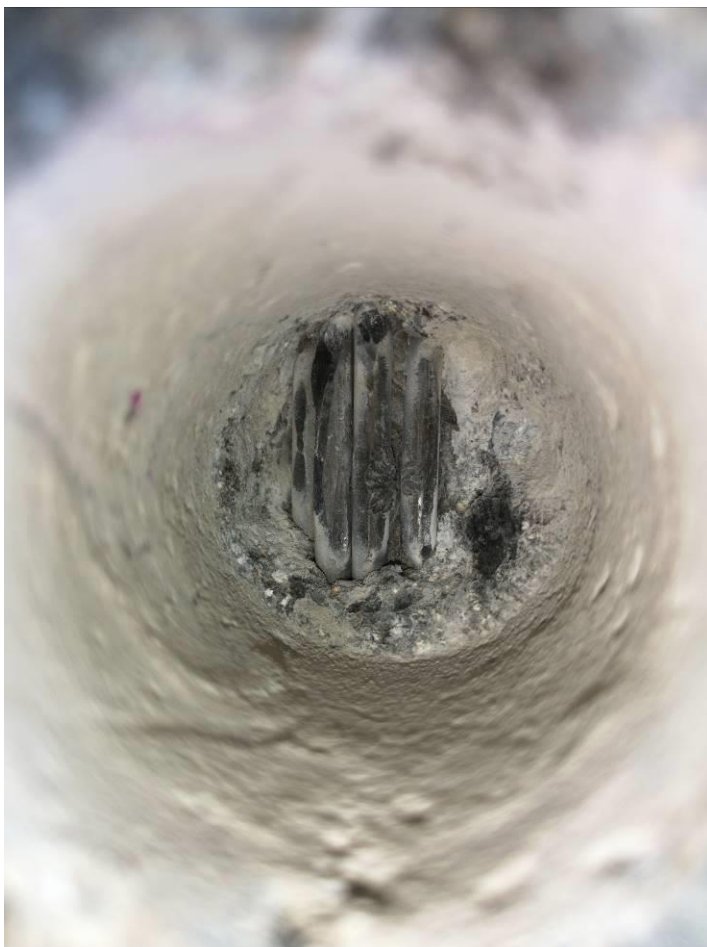
Obr.F45-304

**Sonda S 18. Detail. Umístění viz obr. F45-303,**

- sonda byla provedena v místě s podélnou trhlinou se stopami po zatékání a slabými inkrustacemi. Kabelový kanálek není tvořen trubkou SANDRIK. Je zainjektovaný vlhkou injektážní maltou. Zatékání/prolínání vody do něj způsobilo v minulosti trhlinu v krycích vrstvách. Kabel není korodovaný,
- jeho krytí v sondě je 65 mm.

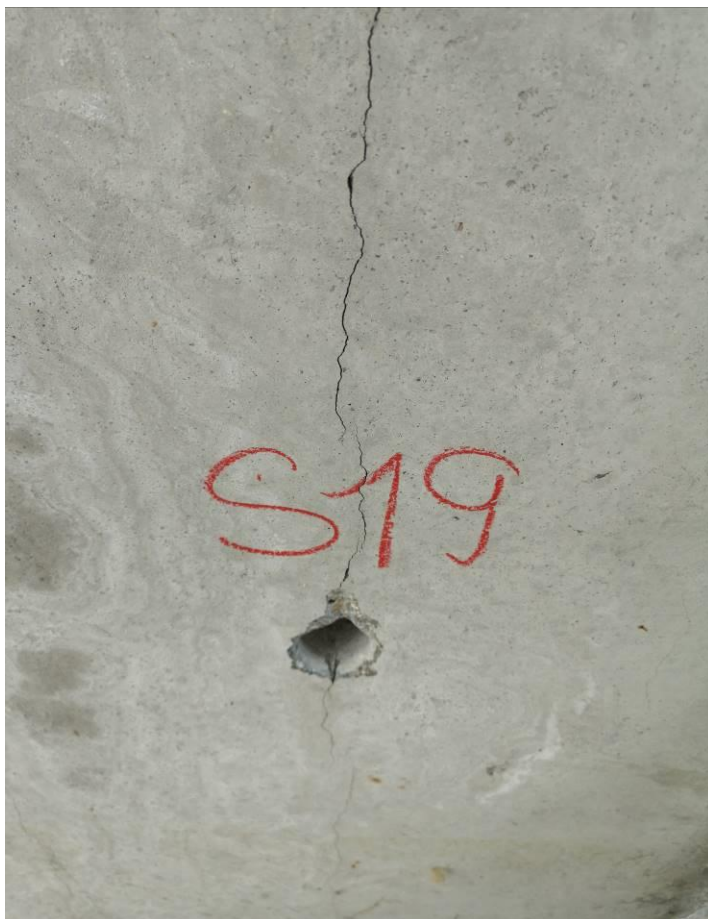
Obr.F45-305

**Umístění sondy S 19 ke kabelovému kanálku v 1. nosníku 2. pole, 600 mm od jeho levého okraje a 840 mm před UP 3. podpěry. Pohled ve směru staničení a vzhůru,**

- sonda byla provedena v místě s podélnou trhlinou se slabými stopami po zatékání, ale bez inkrustací. Kabelový kanálek není tvořen trubkou SANDRIK. Je zainjektovaný vlhkou injektážní maltou. Zatékání/prolínání vody do něj způsobilo v minulosti trhlinu v krycích vrstvách. Kabel není korodovaný,
- jeho krytí v sondě je 45 mm.
