## DIAGNOSTICKÝ PRŮZKUM

silničního mostu ev.č. BM-092 přes řeku Svratku na ulici Veslařské  
mezi m.č. Jundrov a Žabovřesky v obci Brno (Jundrovský most)

# most Veslařská

## ev.č. BM-092

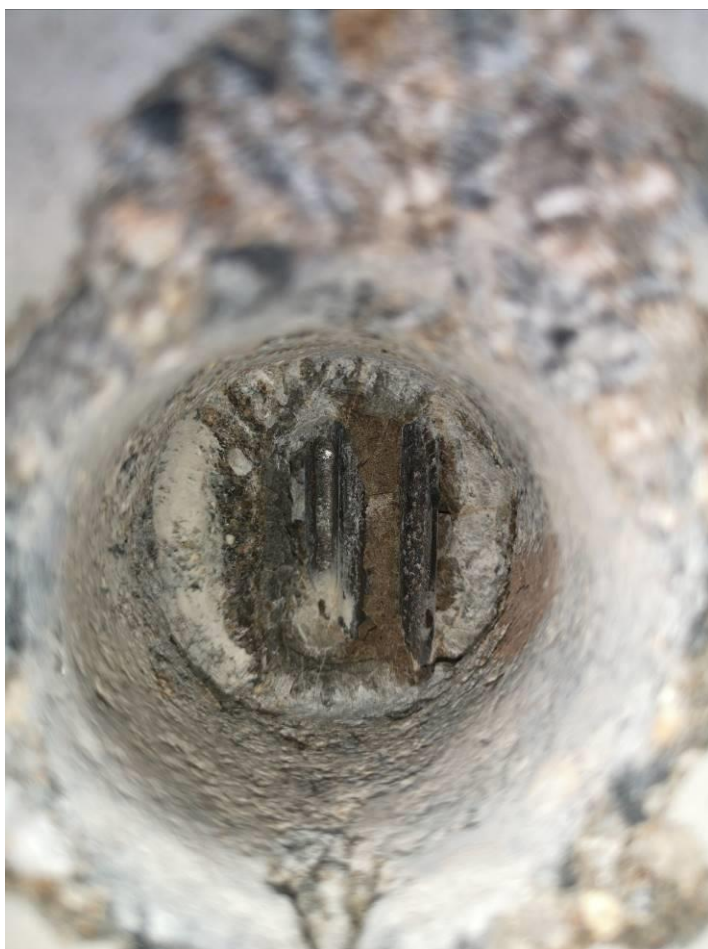
Obr.F45-306

**Sonda S 19. Detail. Umístění viz obr. F45-305,**

- sonda byla provedena v místě s podélnou trhlinou se slabými stopami po zatékání, ale bez inkrustací. Kabelový kanálek není tvořen trubkou SANDRIK. Je zainjektovaný vlhkou injektážní maltou. Zatékání/prolínání vody do něj způsobilo v minulosti trhlinu v krycích vrstvách. Kabel není korodovaný,
- jeho krytí v sondě je 45 mm.

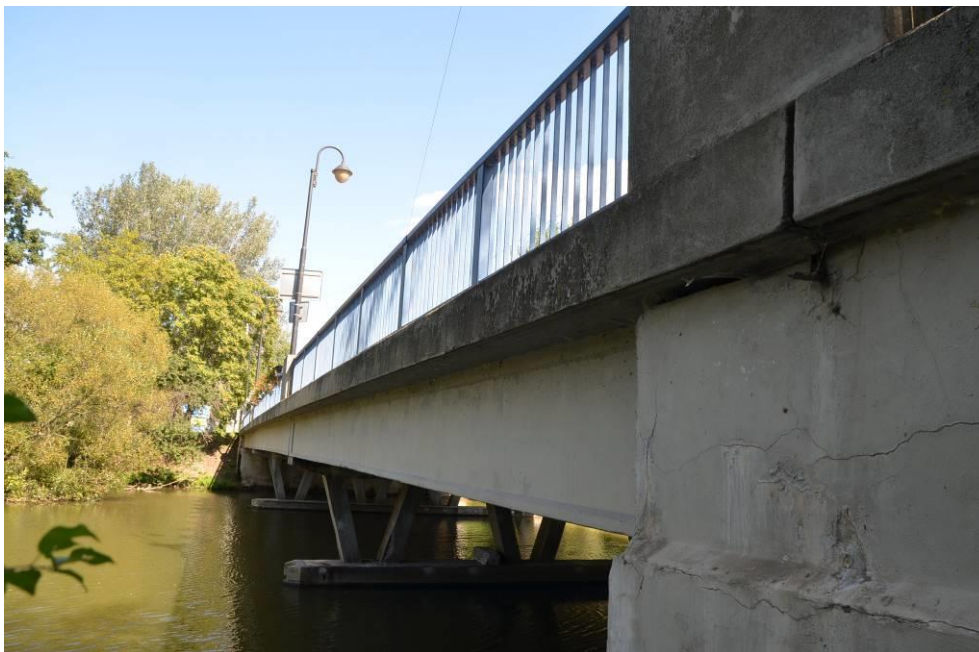
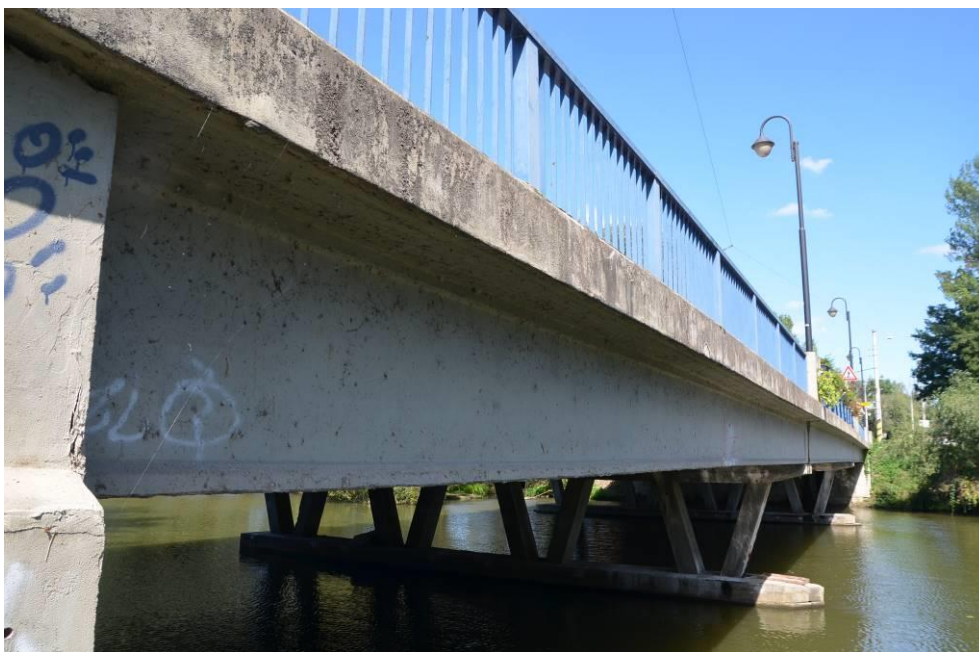
Obr.F45-161 **Levá, návodní fasáda mostu. Pohled od levého křídla 1. podpěry ve směru staničení k Žabovřeskám,**

- pohledu na celou fasádu brání její délka a blízké stromy,
- nosníky jsou jen nevýznamně nadvýšeny a v polích různě kráceny. Nemají typové délky a chybí jim nálitek v oblasti uložení. Rok výstavby ale jasně ukazuje na nosníky KA-61,
- na fasádu zatéká přes římsy a zpod říms nepatrně, přes ukončení hydroizolace na okrajích (a podélné spáry) však vydatně. Znečistění sprejerskými kresbami je malé,
- konce nosníků, jejich uložení na podpěry je maskované krycími zdmi,
- ocelové zábradlí je místy korodované.

Obr.F45-163 **Pravá, povodní fasáda mostu. Pohled od pravého křídla 1. podpěry ve směru staničení k Žabovřeskám,**

- viz obr. F45-161.

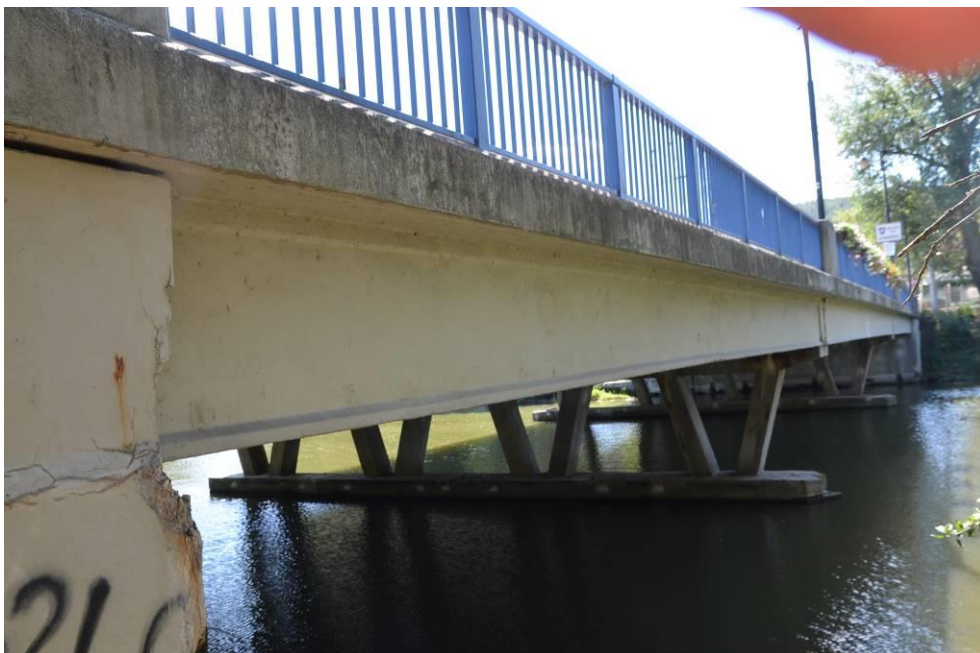
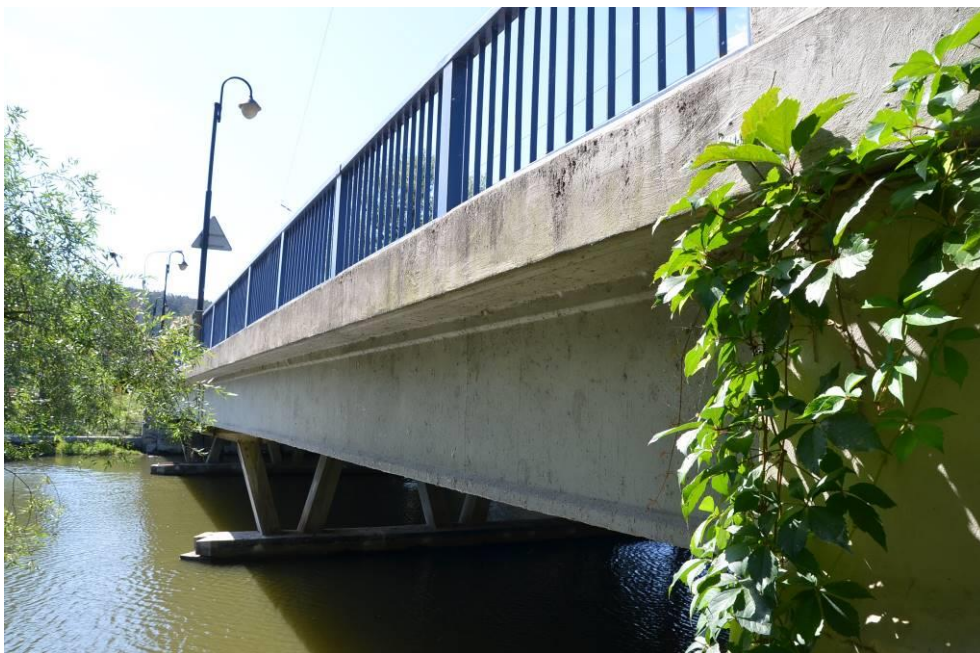
Obr.F45-166 **Levá, návodní fasáda mostu. Pohled od levého křídla 4. podpěry proti směru staničení k Jundrovu,**

- pohledu na celou fasádu brání její délka,
- nosníky jsou jen nevýznamně nadvýšeny a v polích různě kráceny. Nemají typové délky a chybí jim nálitek v oblasti uložení. Rok výstavby ale jasně ukazuje na nosníky KA-61,
- na fasádu zatéká přes římsy a zpod říms nepatrně, přes ukončení hydroizolace na okrajích (a podélné spáry) však vydatně. Znečištění sprejerskými kresbami je malé,
- konce nosníků, jejich uložení na podpěry je maskované krycími zdmi,
- ocelové zábradlí je místy korodované.

Obr.F45-168 **Pravá, povodní fasáda mostu. Pohled od pravého křídla 4. podpěry proti směru staničení k Jundrovu,**

- viz obr. F45-166.

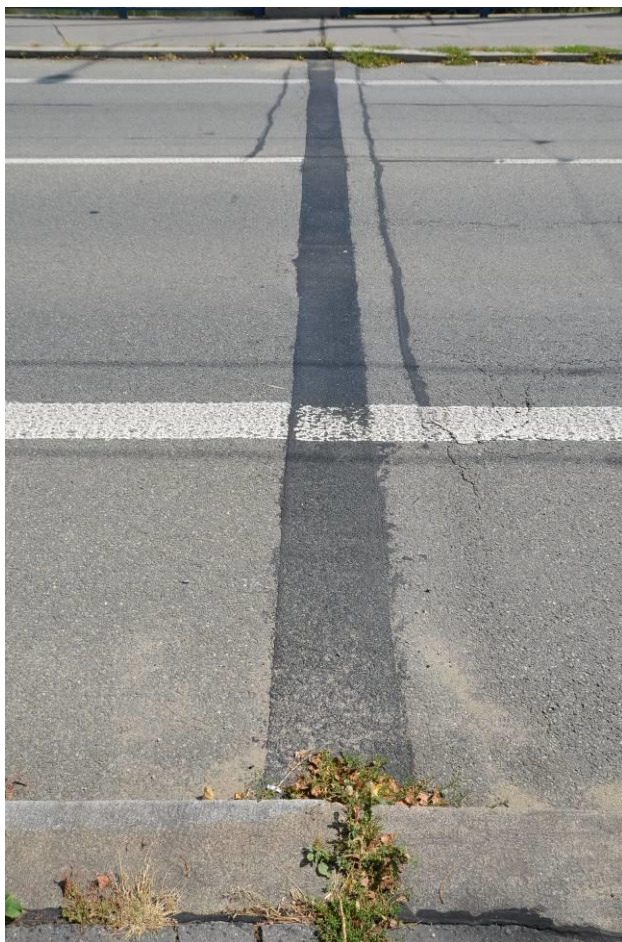
Obr.F45-182

**Mostní závěr ve vozovce nad 1. podpěrou, jundrovskou opěrou. Pohled zleva doprava, po vodě a dolů,**

- MZ je realizován jako elastic-ký (EMZ). V současnosti, je kryt vozovky v jeho okolí částečně lemován proříznutými spárami. Ty zřízeny v místech živelně vzniklých trhlin, což je patrné na jejich koncích,
- řezané spáry jsou na většině své délky vyplněné asfaltem, modifikovaným termoplastickým kaučukem,
- v řadě míst již výplň oddělena od stěn spár a voda tedy proniká do konstrukce.

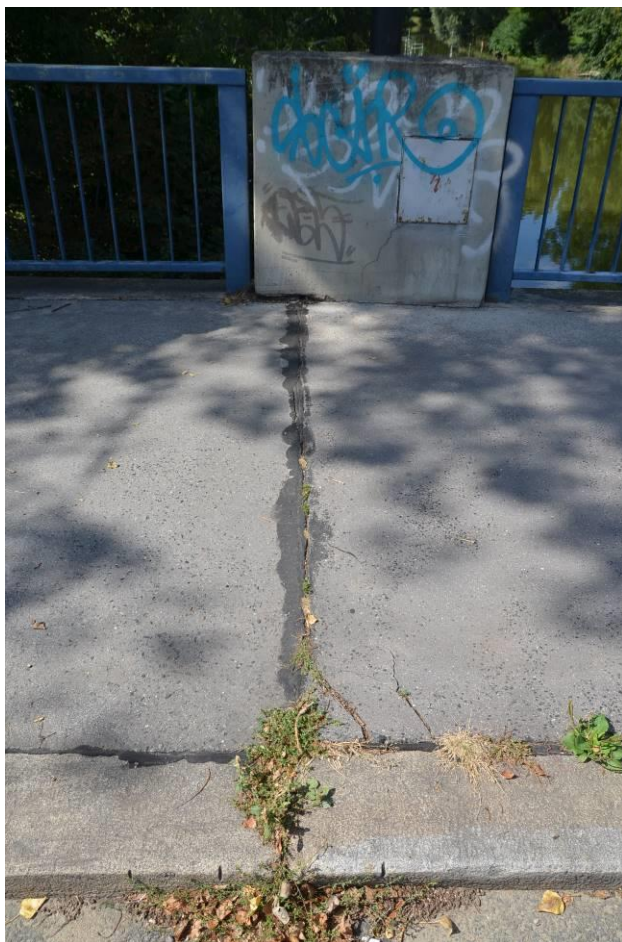
Obr.F45-183

**Mostní závěr v levém chodníku/římse nad 1. podpěrou, jundrovskou opěrou. Pohled zprava doleva, proti vodě a dolů,**

- v zalitých spárách trhliny, kterými proniká voda do nosné konstrukce,
- v trhlínách a okrajových spárách vzrůst vegetace,
- parapetní zeď, která zde tvoří zábradlí, je dobře oddělena od římsy nad křídlem základovou dilatační spárou.

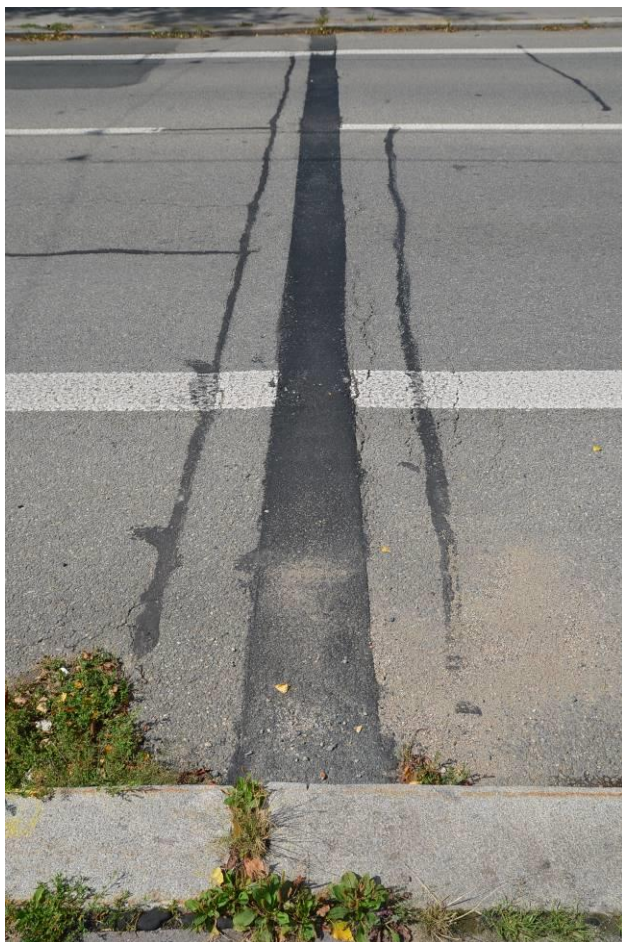
Obr.F45-184

**Mostní závěr ve vozovce nad 1. podpěrou, jundrovskou opěrou. Pohled zprava doleva, proti vodě a dolů,**

- MZ je realizován jako elastic-ký (EMZ). V současnosti, je kryt vozovky v jeho okolí částečně lemován proříznutými spárami. Ty zřízeny v místech živelně vzniklých trhlin, což je patrné na jejich koncích,
- řezané spáry jsou na většině své délky vyplněné asfaltem, modifikovaným termoplastickým kaučukem,
- v řadě míst již výplň oddělena od stěn spár a voda tudy proniká do konstrukce.

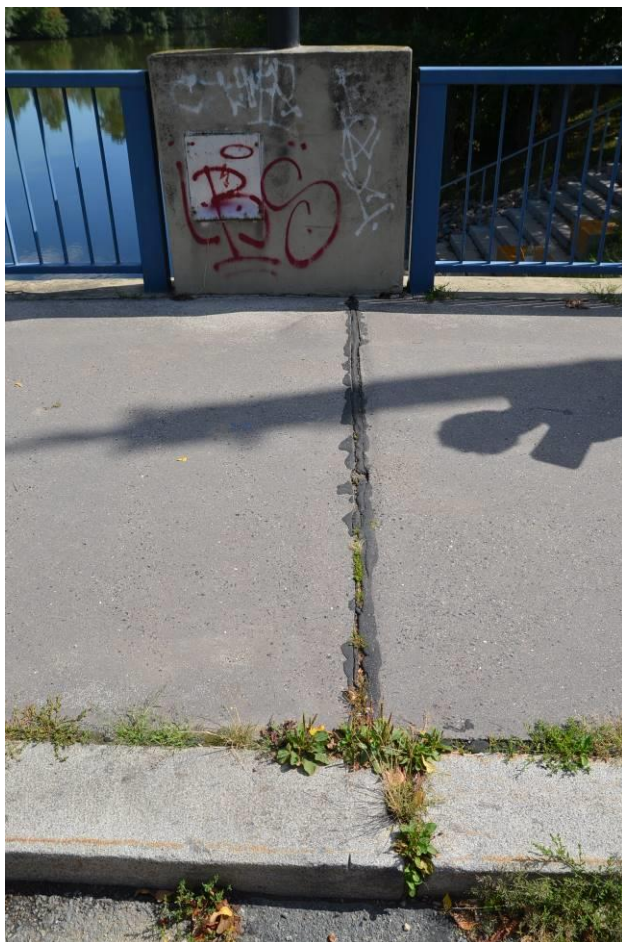
Obr.F45-185

**Mostní závěr v pravém chodníku/římse nad 1. podpěrou, jundrovskou opěrou. Pohled zleva doprava, po vodě a dolů,**

- v zalitých spárách trhliny, kterými proniká voda do nosné konstrukce,
- v trhlínách a okrajových spárách vzrůst vegetace,
- parapetní zeď, která zde tvoří zábradlí, je dobře oddělena od římsy nad křídlem základovou dilatační spárou.

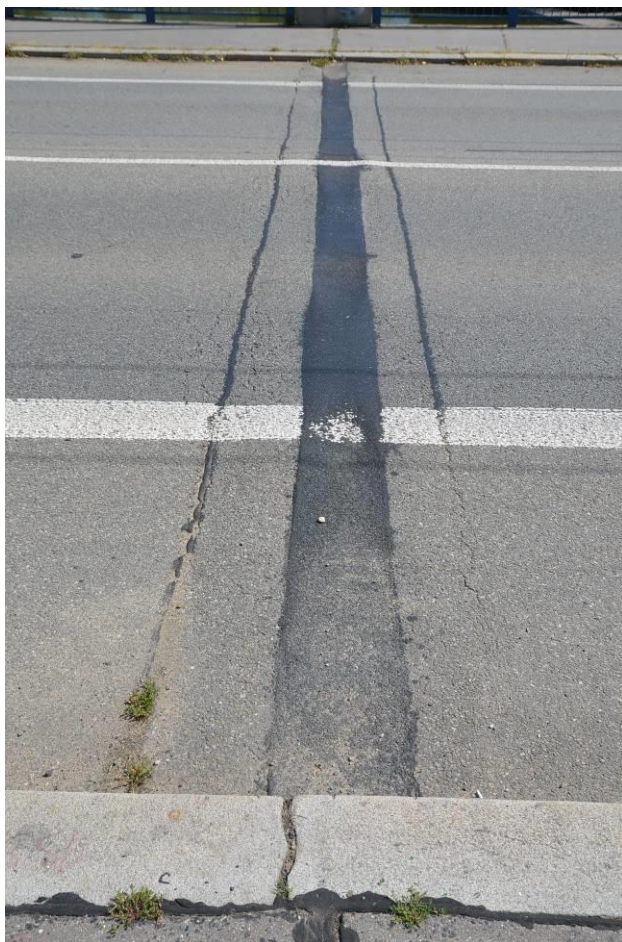
Obr.F45-178

**Mostní závěr ve vozovce nad 2. podpěrou. Pohled zleva doprava, po vodě a dolů,**

- MZ je realizován jako elastický (EMZ). V současnosti, je kryt vozovky v jeho okolí částečně lemován proříznutými spárami. Ty zřízeny v místech živelně vzniklých trhlin, což je patrné na jejich koncích,
- řezané spáry jsou na většině své délky vyplněné asfaltem, modifikovaným termoplastickým kaučukem,
- v řadě míst již výplň oddělena od stěn spár a voda tudy proniká do konstrukce.

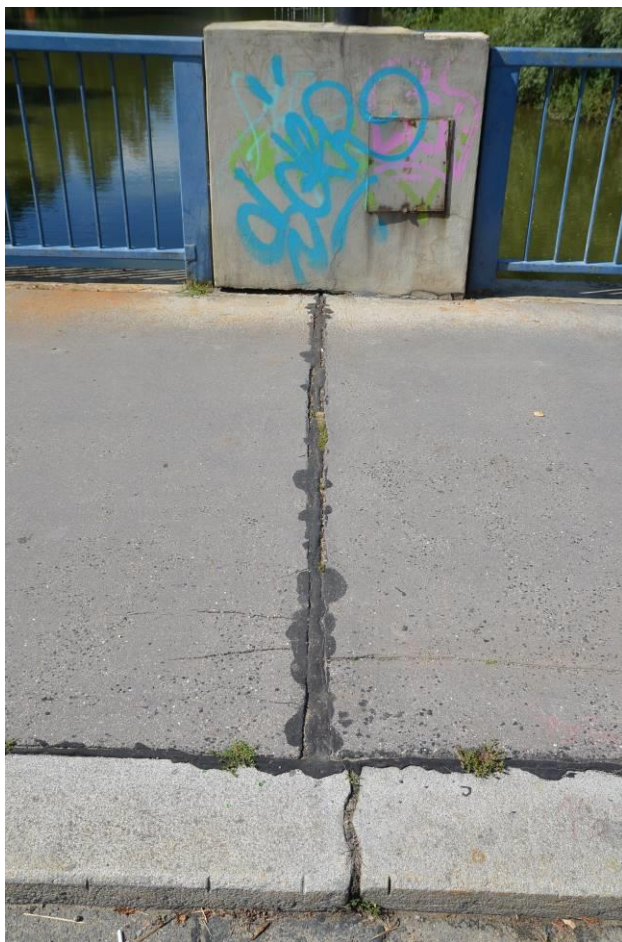
Obr.F45-179

**Mostní závěr v levém chodníku/římse nad 2. podpěrou. Pohled zprava doleva, proti vodě a dolů,**

- v zalitých spárách trhliny, kterými proniká voda do nosné konstrukce,
- v trhlinách a okrajových spárách vzrůst vegetace,
- parapetní zeď, která zde tvoří zábradlí, je dobře oddělena od římsy nad 1. polem (vlevo) základovou dilatační spárou.

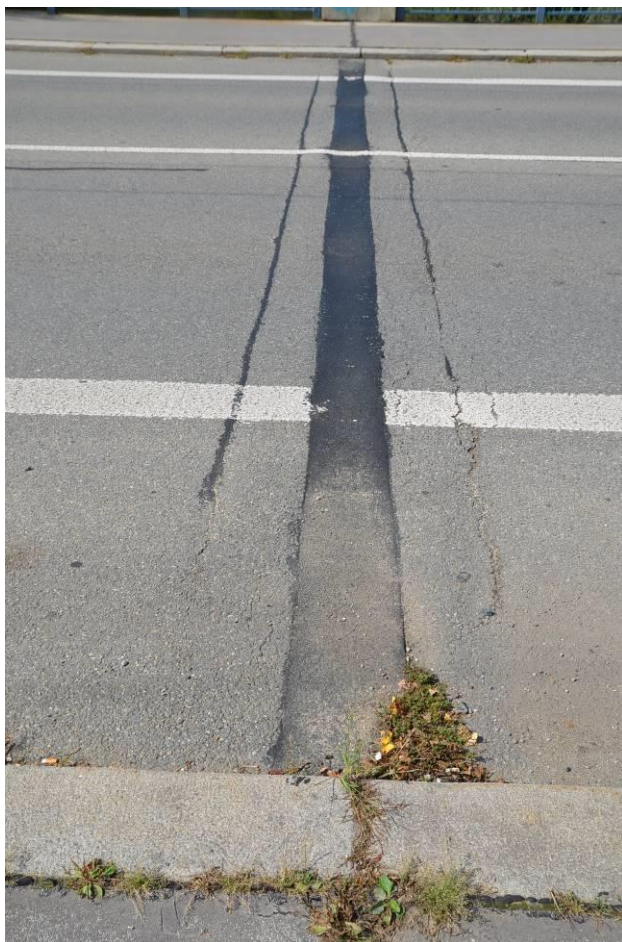
Obr.F45-180

**Mostní závěr ve vozovce nad 2. podpěrrou. Pohled zprava doleva, proti vodě a dolů,**

- MZ je realizován jako elastic-ký (EMZ). V současnosti, je kryt vozovky v jeho okolí částečně lemován proříznutými spárami. Ty zřízeny v místech živelně vzniklých trhlin, což je patrné na jejich koncích,
- řezané spáry jsou na většině své délky vyplněné asfaltem, modifikovaným termoplastickým kaučukem,
- v řadě míst již výplň oddělena od stěn spár a voda tudy proniká do konstrukce.

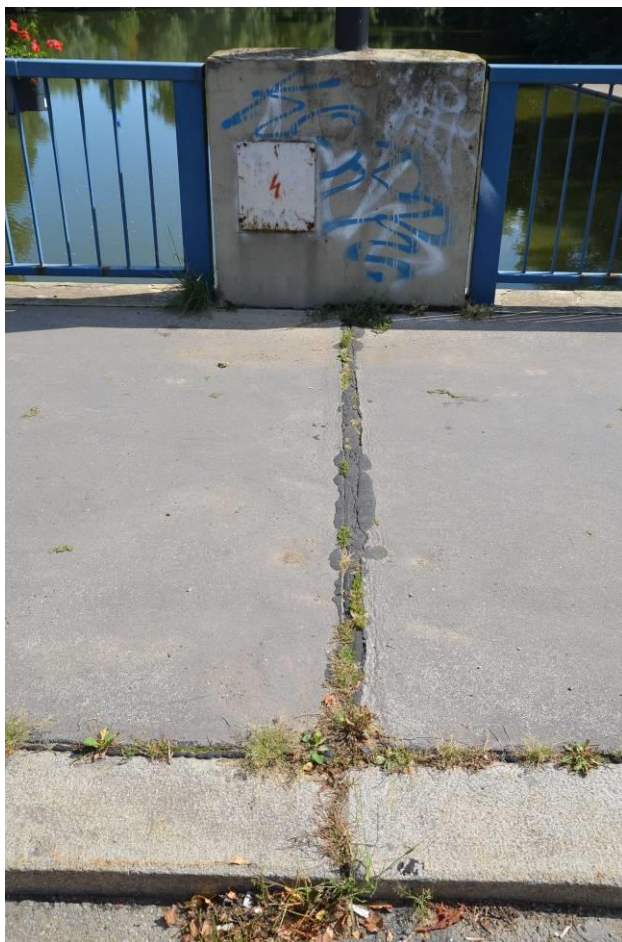
Obr.F45-181

**Mostní závěr v pravém chodníku/římse nad 2. podpěrrou. Pohled zleva doprava, po vodě a dolů,**

- v zalitých spárách trhliny, kterými proniká voda do nosné konstrukce,
- v trhlinách a okrajových spárách vzrůst vegetace,
- parapetní zeď, která zde tvoří zábradlí, je dobře oddělena od římsy nad 1. polem (vpravo) základovou dilatační spárou.

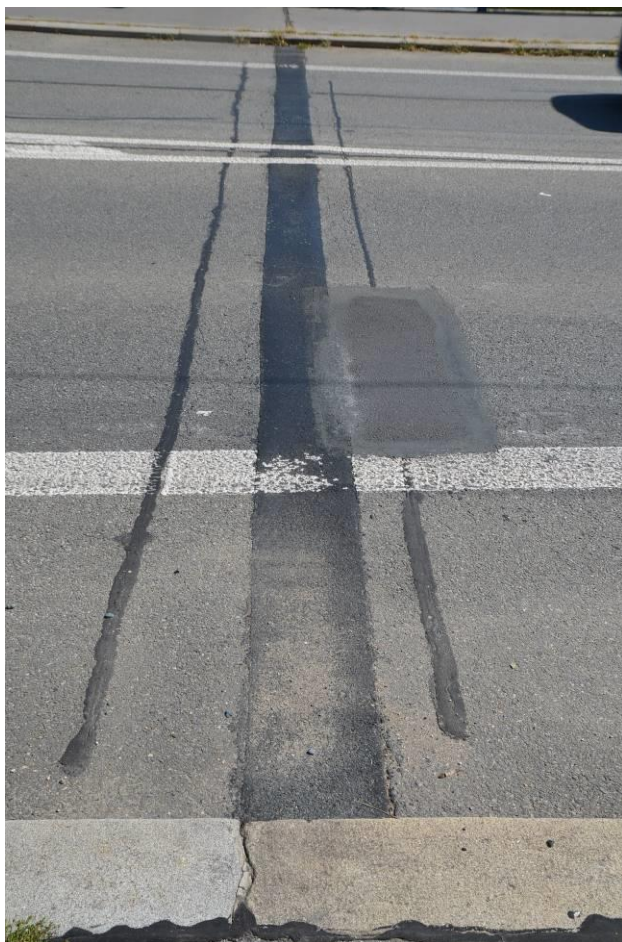
Obr.F45-174

**Mostní závěr ve vozovce nad 3. podpěrrou. Pohled zleva doprava, po vodě a dolů,**

- MZ je realizován jako elastic-ký (EMZ). V současnosti, je kryt vozovky v jeho okolí částečně lemován proříznutými spárami. Ty zřízeny v místech živelně vzniklých trhlin, což je patrné na jejich koncích,
- řezané spáry jsou na většině své délky vyplněné asfaltem, modifikovaným termoplastickým kaučukem,
- v řadě míst již výplň oddělena od stěn spár a voda tudy proniká do konstrukce.

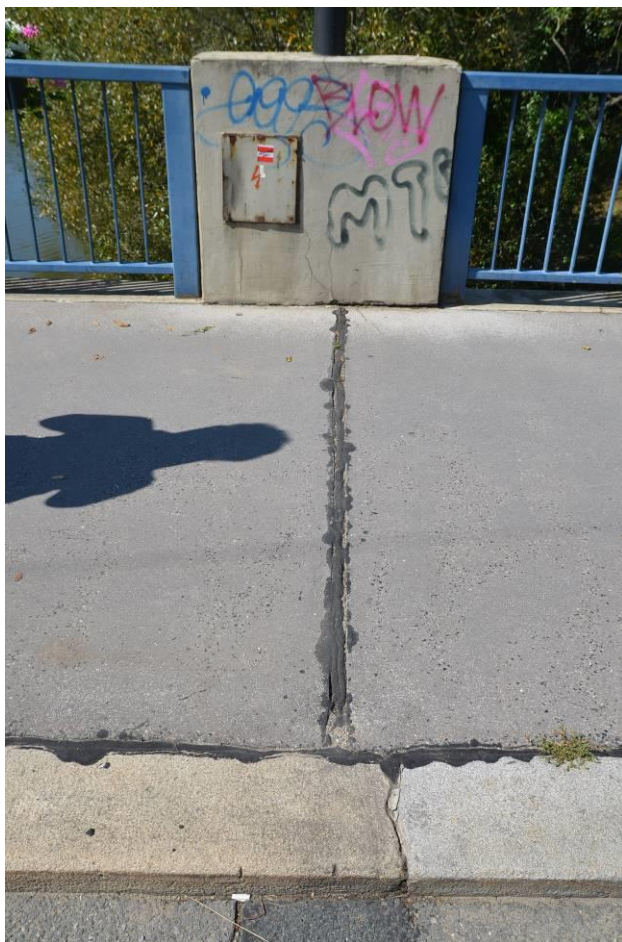
Obr.F45-175

**Mostní závěr v levém chodníku/římse nad 3. podpěrrou. Pohled zprava doleva, proti vodě a dolů,**

- v zalitých spárách trhliny, kterými proniká voda do nosné konstrukce,
- v trhlinách a okrajových spárách vzrůst vegetace,
- parapetní zeď, která zde tvoří zábradlí, je dobře oddělena od římsy nad 3. polem (vpravo) základovou dilatační spárou.

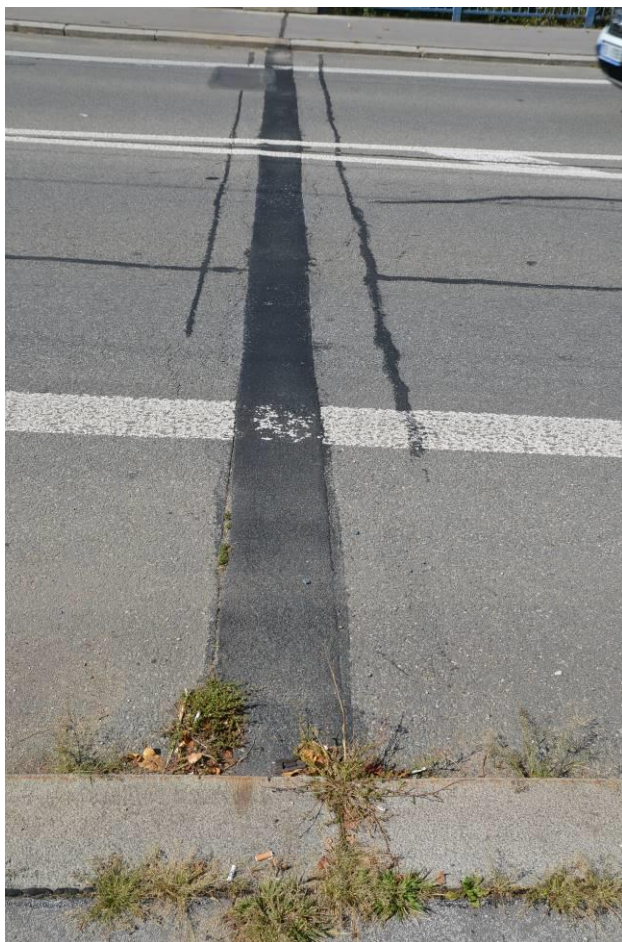
Obr.F45-176

**Mostní závěr ve vozovce nad 3. podpěrrou. Pohled zprava doleva, proti vodě a dolů,**

- MZ je realizován jako elastic-ký (EMZ). V současnosti, je kryt vozovky v jeho okolí částečně lemován proříznutými spárami. Ty zřízeny v místech živelně vzniklých trhlin, což je patrné na jejich koncích,
- řezané spáry jsou na většině své délky vyplněné asfaltem, modifikovaným termoplastickým kaučukem,
- v řadě míst již výplň oddělena od stěn spár a voda tudy proniká do konstrukce.

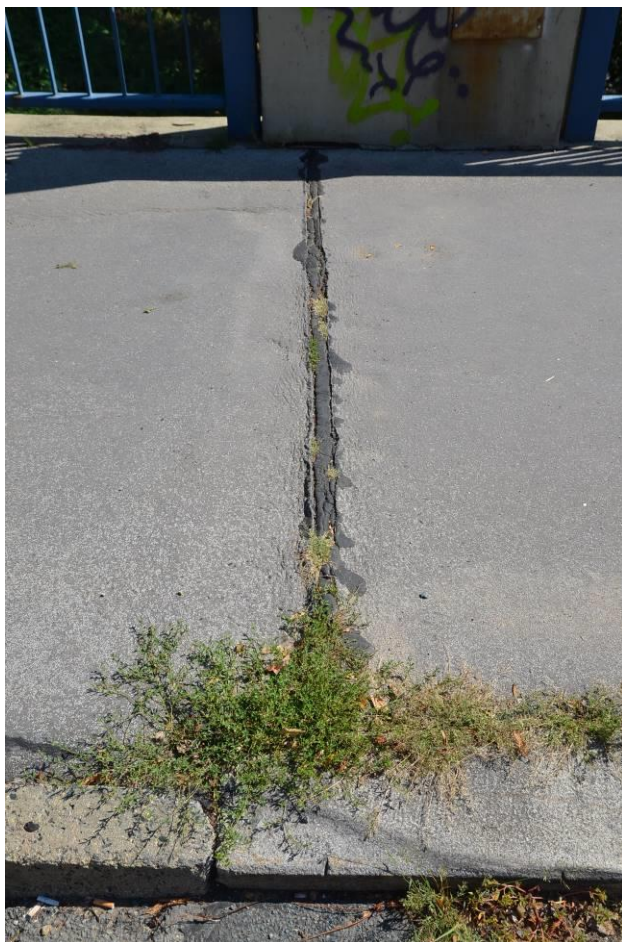
Obr.F45-172

**Mostní závěr ve vozovce nad 4. podpěrou, žabovřeskou opěrou. Pohled zprava doleva, proti vodě a dolů,**

- MZ je realizován jako elastický (EMZ). V současnosti, je kryt vozovky v jeho okolí částečně lemován proříznutými spárami. Ty zřízeny v místech živelně vzniklých trhlin, což je patrné na jejich koncích,
- řezané spáry jsou na většině své délky vyplněné asfaltem, modifikovaným termoplastickým kaučukem,
- v řadě míst již výplň oddělena od stěn spár a voda tudý proniká do konstrukce,
- vpravo od MZ žlutě označený kryt uzávěru plynu za mostem, viz též obr. F45-200 a F45-188.

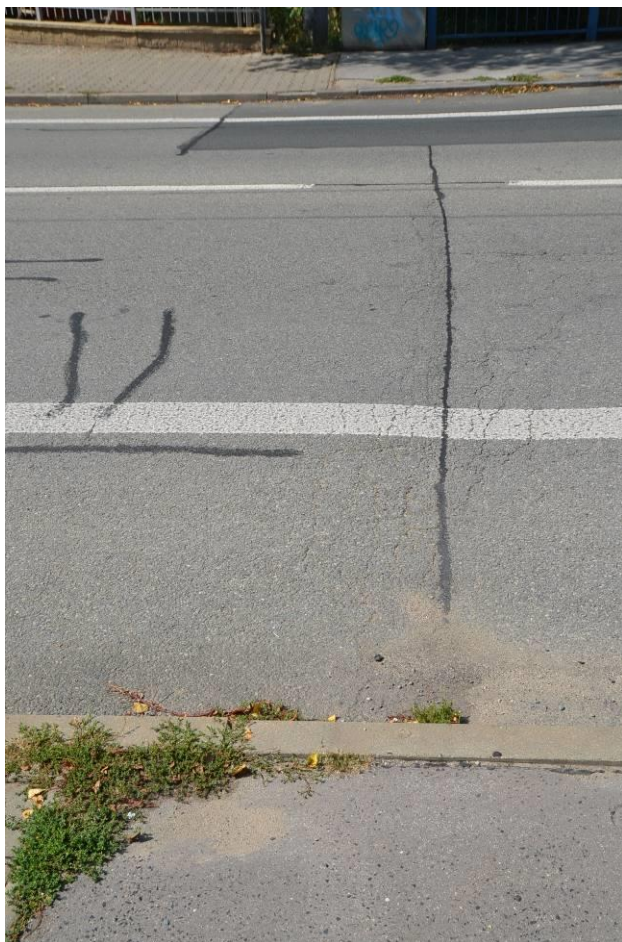
Obr.F45-173

**Mostní závěr v pravém chodníku/římse nad 4. podpěrou, žabovřeskou opěrou. Pohled zleva doprava, po vodě a dolů,**

- v zalitých spárách trhliny, kterými proniká voda do nosné konstrukce,
- v trhlínách a okrajových spárách vzrůst vegetace,
- parapetní zeď, která zde tvoří zábradlí, je dobře oddělena od římsy nad křídlem (vlevo) základovou dilatační spárou.

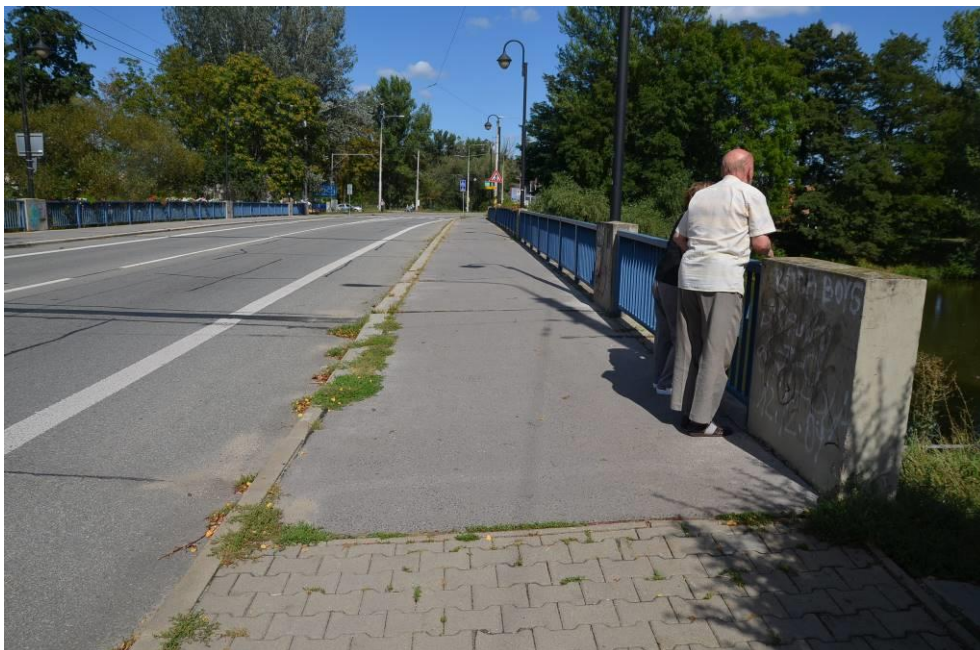
Obr.F45-190 **Levý, návodní okraj mostního svršku. Pohled od 1. podpěry ve směru staničení k Žabovřeskám,**

- vlevo je strana návodní vpravo povodní,
- vozovka šířky 10,50 m (široká krajnice), s krytem z AB má lehce vyjeté podélné koleje (do hloubky 50 mm),
- kryt chodníku z litého asfaltu je postižen trhlinami příčnými a v okrajových spárách, místy ošetřenými zálivkami. Neopravené místo po překopu je výjimkou. Před a za mostem je kryt chodníku dlážděný,
- zábradlí z uzavřených profilů je stabilní, nehavarované, konzervované nátěrem, sloupky kotvené do římsy zabetonováním, místy prokorodované,
- parapetní zdi nad mezilehlými podpěrami nesou podpěry VO,
- sníženiny a trhliny lehce znečištěny a zarůstají travinami,
- návodní strana více zarostlá dřevinami, které zpomalují vysychání.

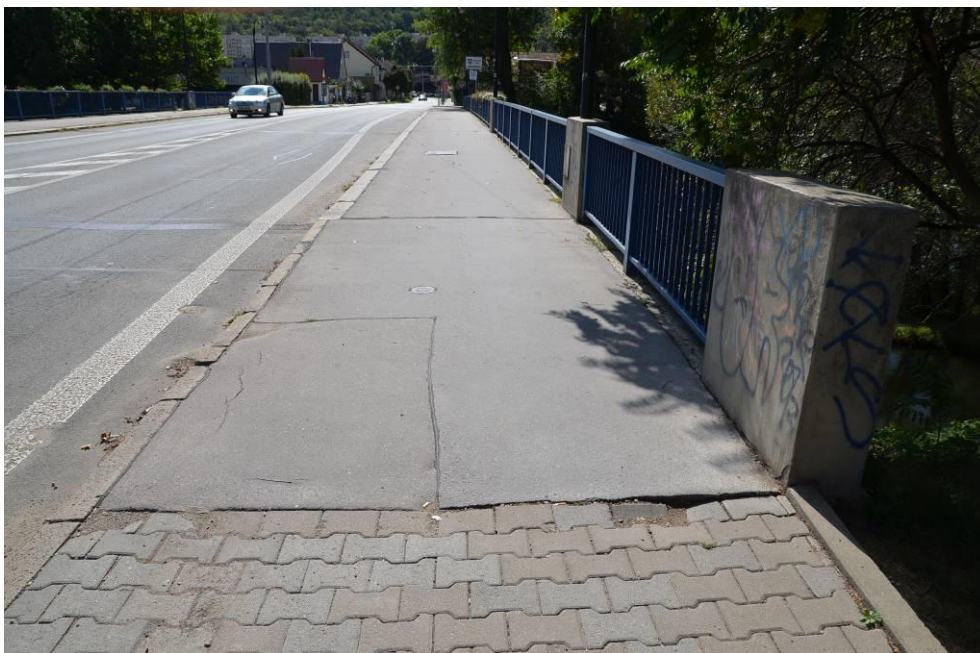
Obr.F45-191 **Pravý, povodní okraj mostního svršku. Pohled od 1. podpěry ve směru staničení k Žabovřeskám,**

- až na zarostení dřevinami, viz obr. F45-190.

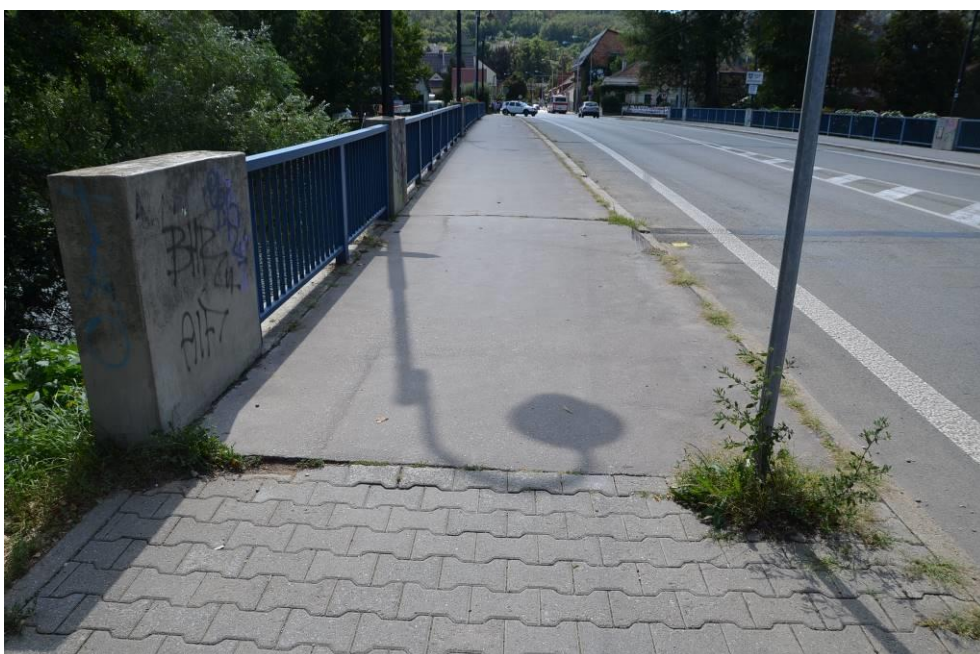
Obr.F45-192 **Levý, návodní okraj mostního svršku. Pohled od 4. podpěry proti směru staničení k Jundrovu,**

- vlevo je strana povodní vpravo návodní,
- vozovka šířky 10,50 m (široká krajnice a dělicí pruh), s krytem z AB, má lehce vyjeté podélné koleje (do hloubky 50 mm)
- kryt chodníku z litého asfaltu je postižen trhlinami příčnými a v okrajových spárách, místy ošetřenými zálivkami. Řada míst krytu je opravená. Před a za mostem je kryt chodníku dlážděný,
- světlá skvrna v krytu chodníku je armatura vodovodu mostem,
- parapetní zdi nad mezilehlými podpěrami nesou podpěry VO,
- sníženiny a trhliny lehce znečištěny a zarůstají travinami,
- návodní strana více zarostlá dřevinami, které zpomalují vysychání.

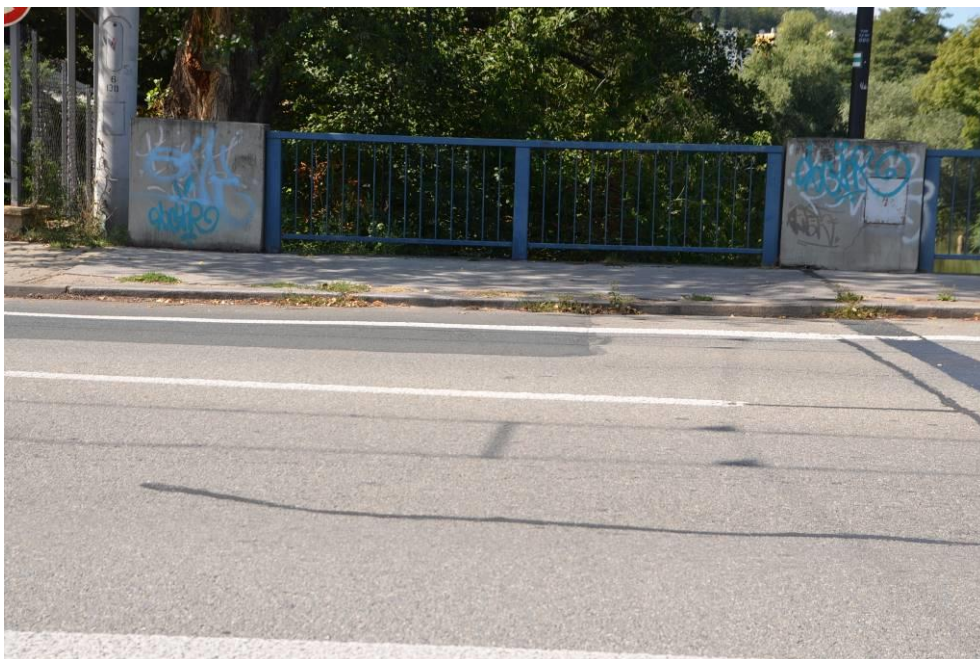
Obr.F45-193 **Pravý, povodní okraj mostního svršku. Pohled od 4. podpěry proti směru staničení k Jundrovu,**

- až na zarostení dřevinami, viz obr. F45-192.

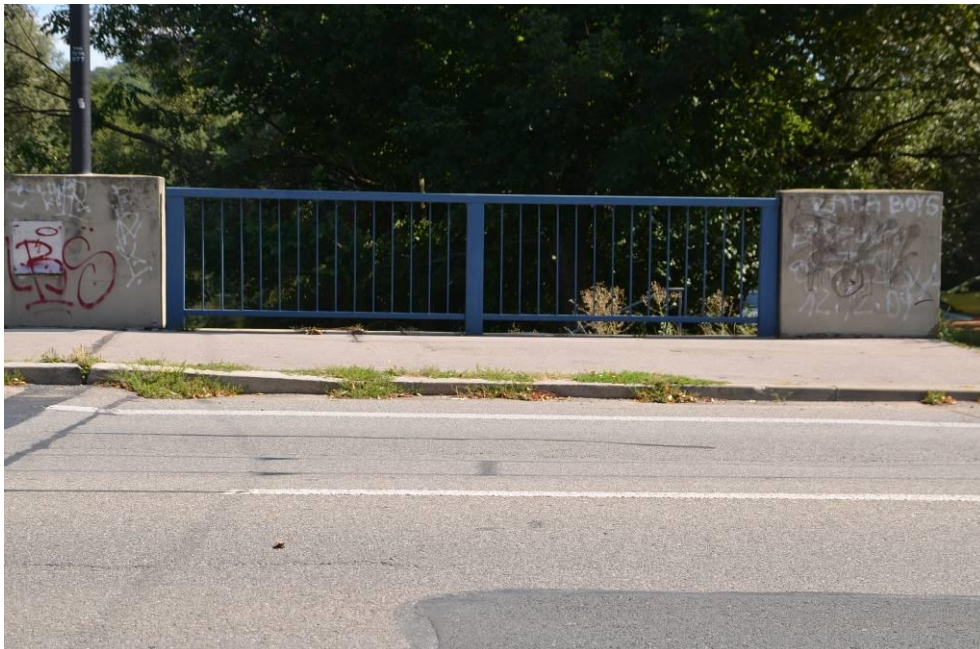
Obr.F45-194 **Mostní svršek na začátku mostu. Pohled z pravostranného chodníku proti vodě,**

- vlevo je směr Jundrov, vpravo Žabovřesky a MZ nad 1. podpěrrou,
- v levé polovině obrázku nahoře je větší oprava vozovky kobercovým způsobem. Jinak je vozovka postižena jen jednou podélnou trhlinou,
- pokles násypu před opěrou není z tohoto úhlu pohledu zřetelný,
- trhliny, spáry a splaveniny v úžlabí pod obrubníkem zarůstají travičkami.

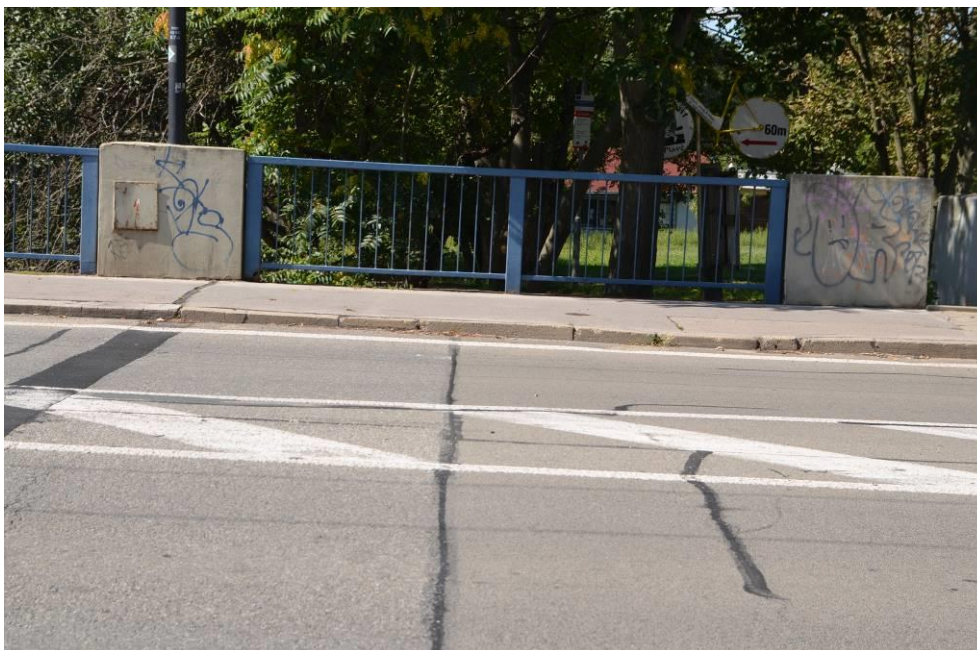
Obr.F45-195 **Mostní svršek na začátku mostu. Pohled z levostranného chodníku po vodě,**

- vlevo je směr Žabovřesky a MZ nad 1. podpěrou, vpravo Jundrov,
- pokles násypu před opěrou je dobře pozorovatelný na obrubnicích i na prohnutém horním madle zábradlí,
- trhliny, spáry a splaveniny v úžlabí pod obrubníkem zarůstají travičkami,
- vozovka postižena jen jednou podélnou trhlinou. Je dobře ošetřena zátlivkou.

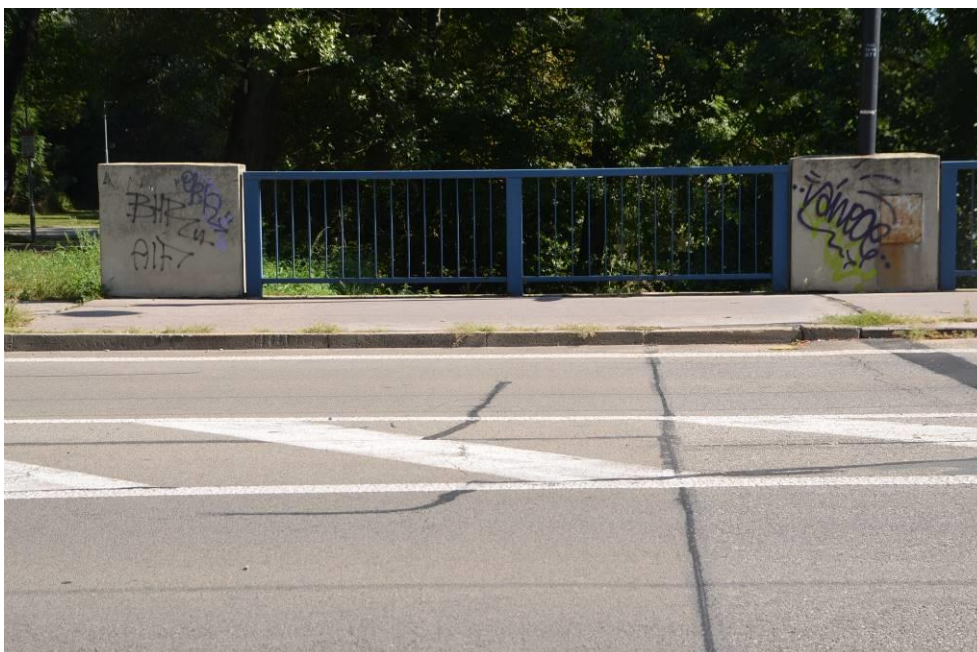
Obr.F45-196 **Mostní svršek na konci mostu. Pohled z pravostranného chodníku proti vodě,**

- vlevo je směr Jundrov a MZ nad 4. podpěrou vpravo Žabovřesky,
- pokles násypu za opěrou je z tohoto úhlu pohledu zřetelný,
- trhliny, spáry a splaveniny v úžlabí pod obrubníkem nejsou postiženy zarůstáním,
- vozovka poškozena nepravidelně trhlinami. Většinou jsou dobře ošetřeny zálivkou.

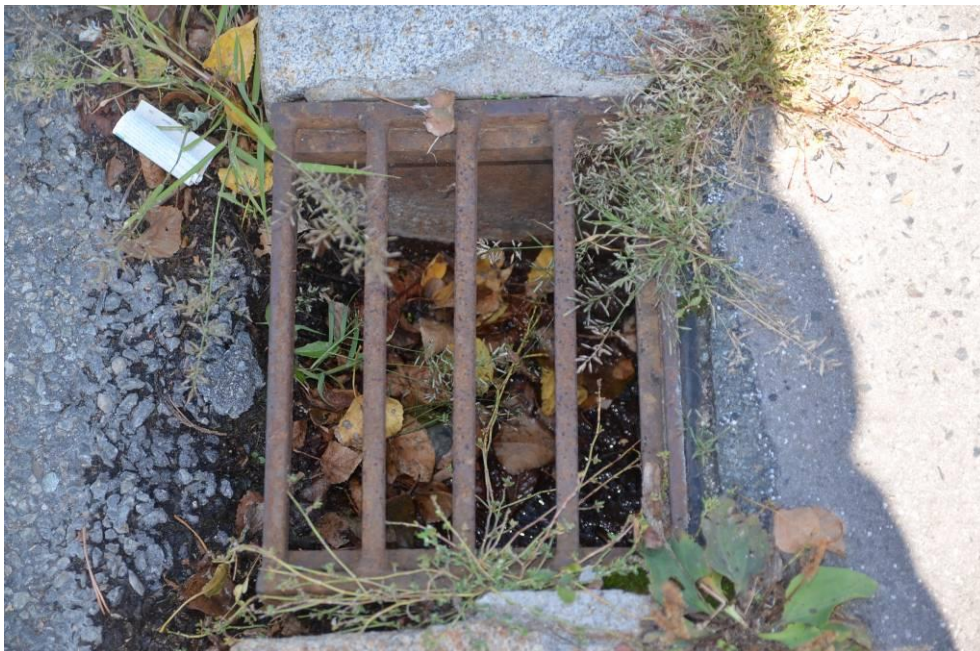
Obr.F45-198 **Příklad mostního odvodňovače v levostranném obrubníku.**  
**Pohled ve směru staničení a dolů,**

- vlevo je směr proti vodě, vpravo po vodě,
- nahoře a dole v pokračování obrubníkového odvodňovače kamenný obrubník šířky asi 250 mm. Odvodňovač je znečištěn, ale pro vodu průchozí. Krycí mříž koroduje, je pravděpodobně přivařena, takže čištění je obtížné,
- vlevo trhlinou poškozený LA chodníku, Trhлина sice zalita, ale v zá-  
livce se opět prorýsovává. Vpravo AB vozovky,
- trhliny a nezaplňené spáry zarůstají travinami.

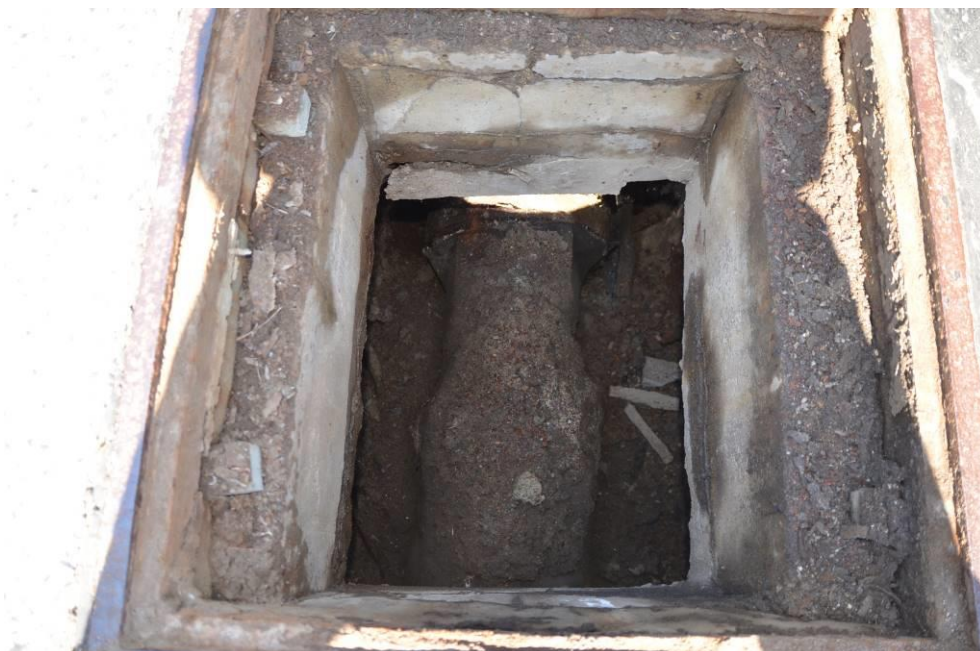
Obr.F45-200 Cizí zařízení, velmi pravděpodobně plyn v dutině nosníku pod pravostranným chodníkem v polovině rozpětí 2. pole. Pohled do revizní šachty ve směru staničení a dolů,

- z povrchově znečištěného potrubí vyčnívá kolmo směrem k poklopu tenká trubka se šroubovanou zátkou,
- pokud se skutečně jedná o plyn není možné jej trvale v dutině NK ponechat, neboť představuje bezpečnostní riziko.

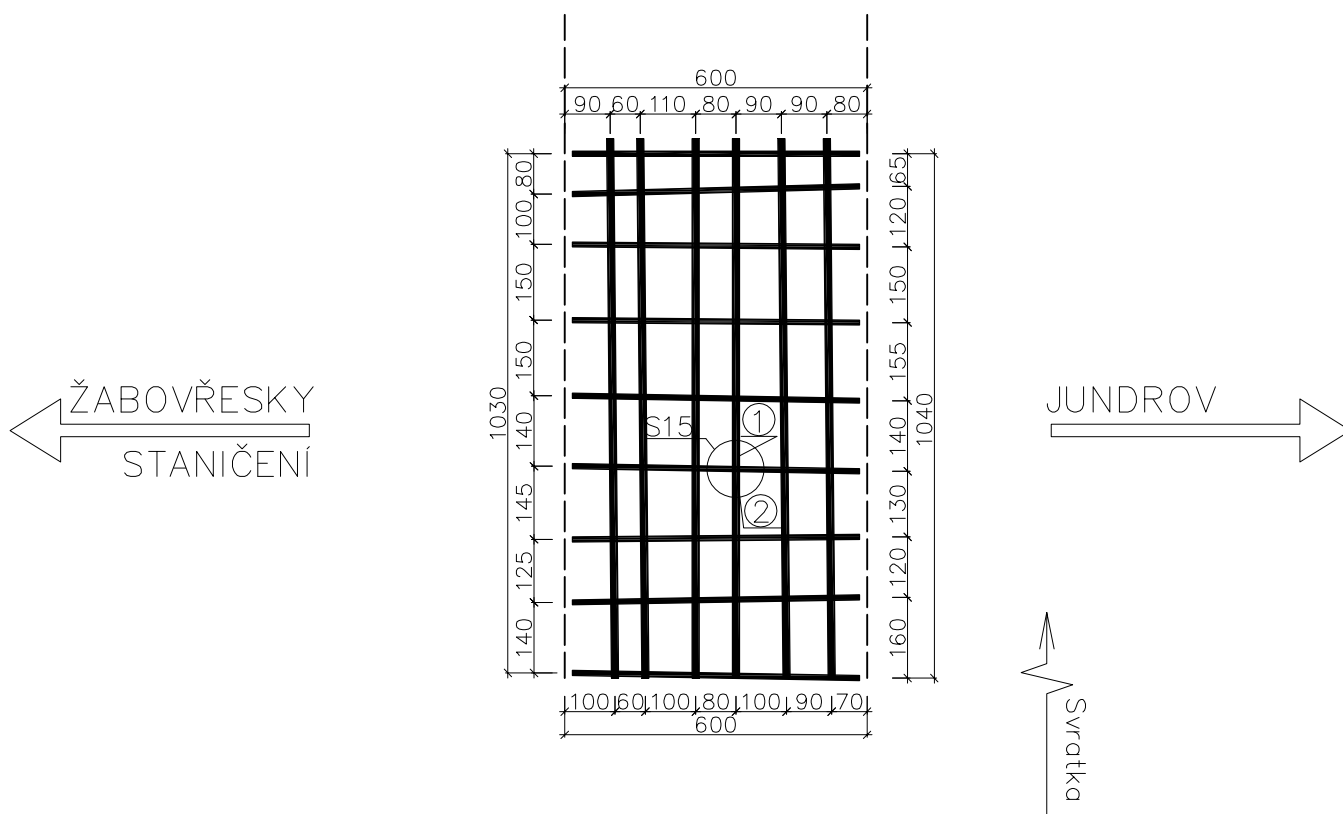
SONDA S15

- ① Hlavní (svislá) výztuž je téměř rovnoběžná. V sondě S15 je průřezu TOROS  $\varnothing$  14 mm. Krytí v sondě je 30 mm. Vzdálenost výztužných vložek je  $60 \div 110$  mm, průměrně po 86 mm. Výztuž je korodovaná, zatím bez oslabení.
- ② Rozdělovací (vodorovná) výztuž (třmínky) není zcela rovnoběžná. V sondě S15 průřezu TOROS  $\varnothing$  10 mm. Krytí v sondě je 15 mm. Vzdálenost výztužných vložek po výšce je  $65 \div 160$  mm, průměrně po 129 mm. Výztuž je korodovaná, místy s oslabením.

Obnažené křížení vložek je v sondě vzájemně vázáno.
