**POMOCNÝ PODELNÝ PROFIL CHODNIKU - VĚTEV "A" PRAVÝ (ASFALTOVÝ)**  
**POUZE ORIENTAČNÍ VÝKRES**

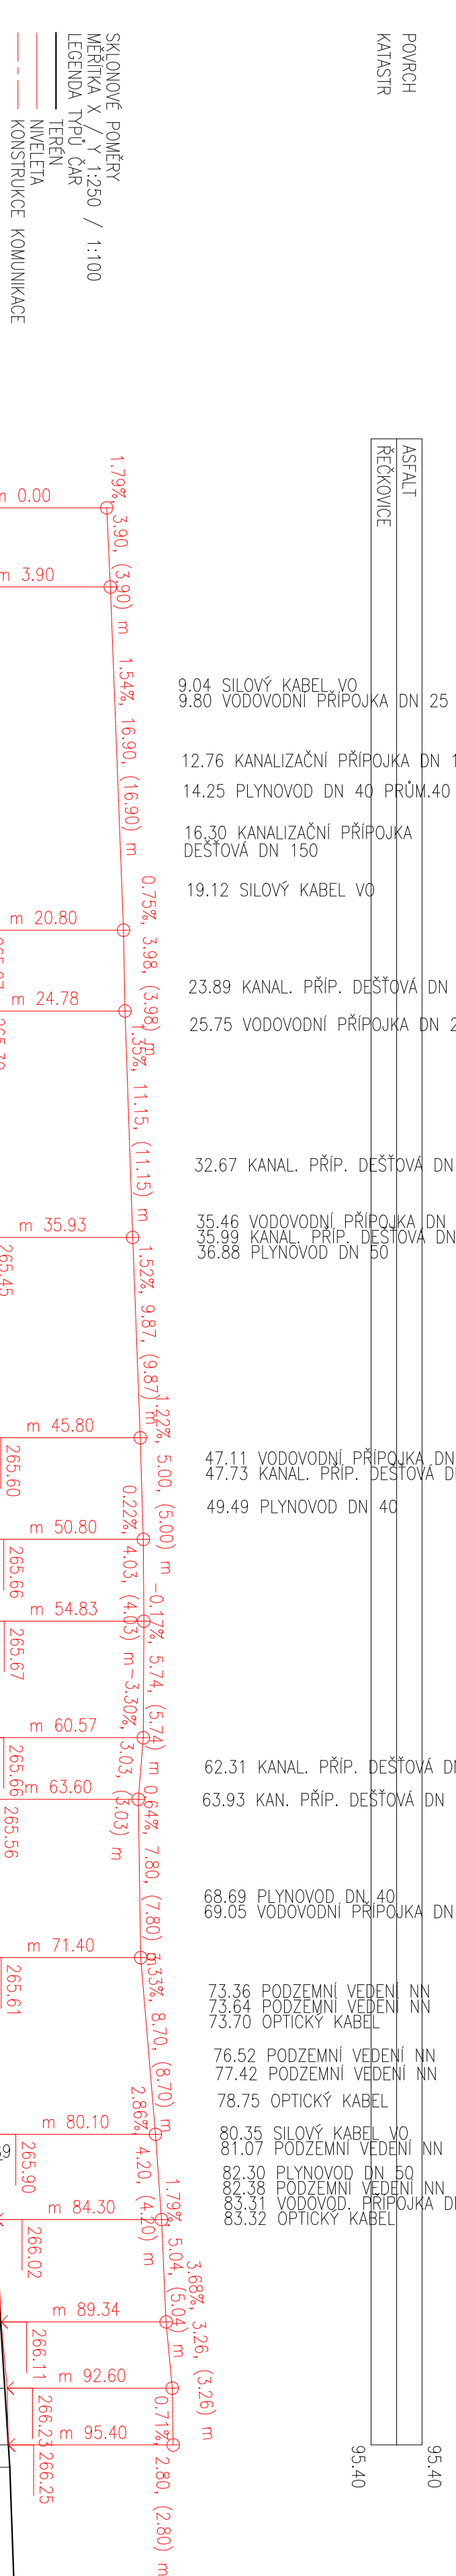
- (1) MA 8III 40mm, ACP 16+ 60mm, SDA 0/32 100mm, SDB 0/63 150mm,
- (2) MA 8III 40mm, ACP 16+ 60mm, SC C8/10 0/32 120mm, SDB 0/63 200mm,

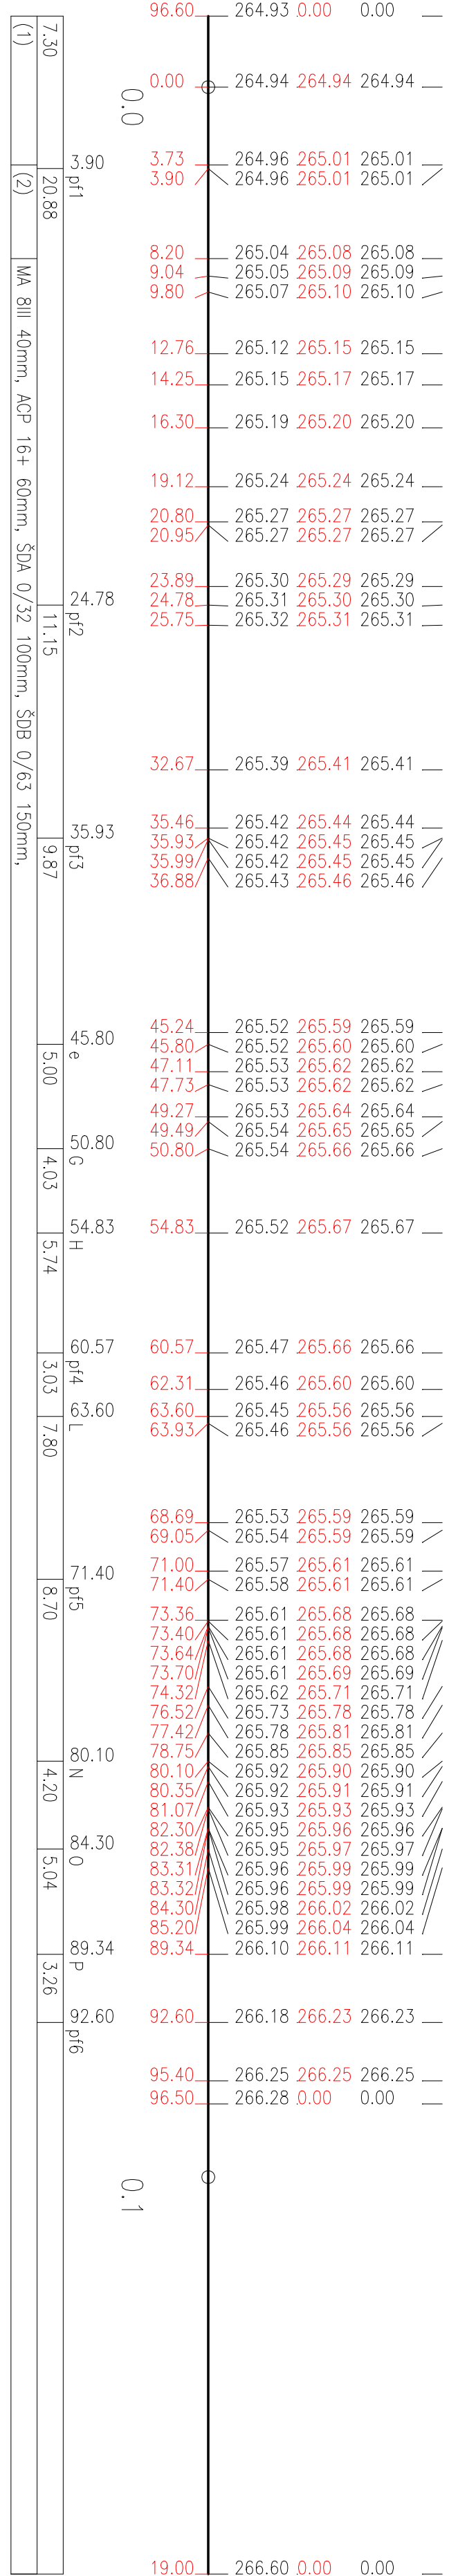
(1) MA 8III 40mm, ACP 16+ 60mm, ŠDA 0/32 100mm, ŠDB 0/63 150mm,  
(2) MA 8III 40mm, ACP 16+ 60mm, SC C8/10 0/32 120mm, ŠDB 0/63 200mm,

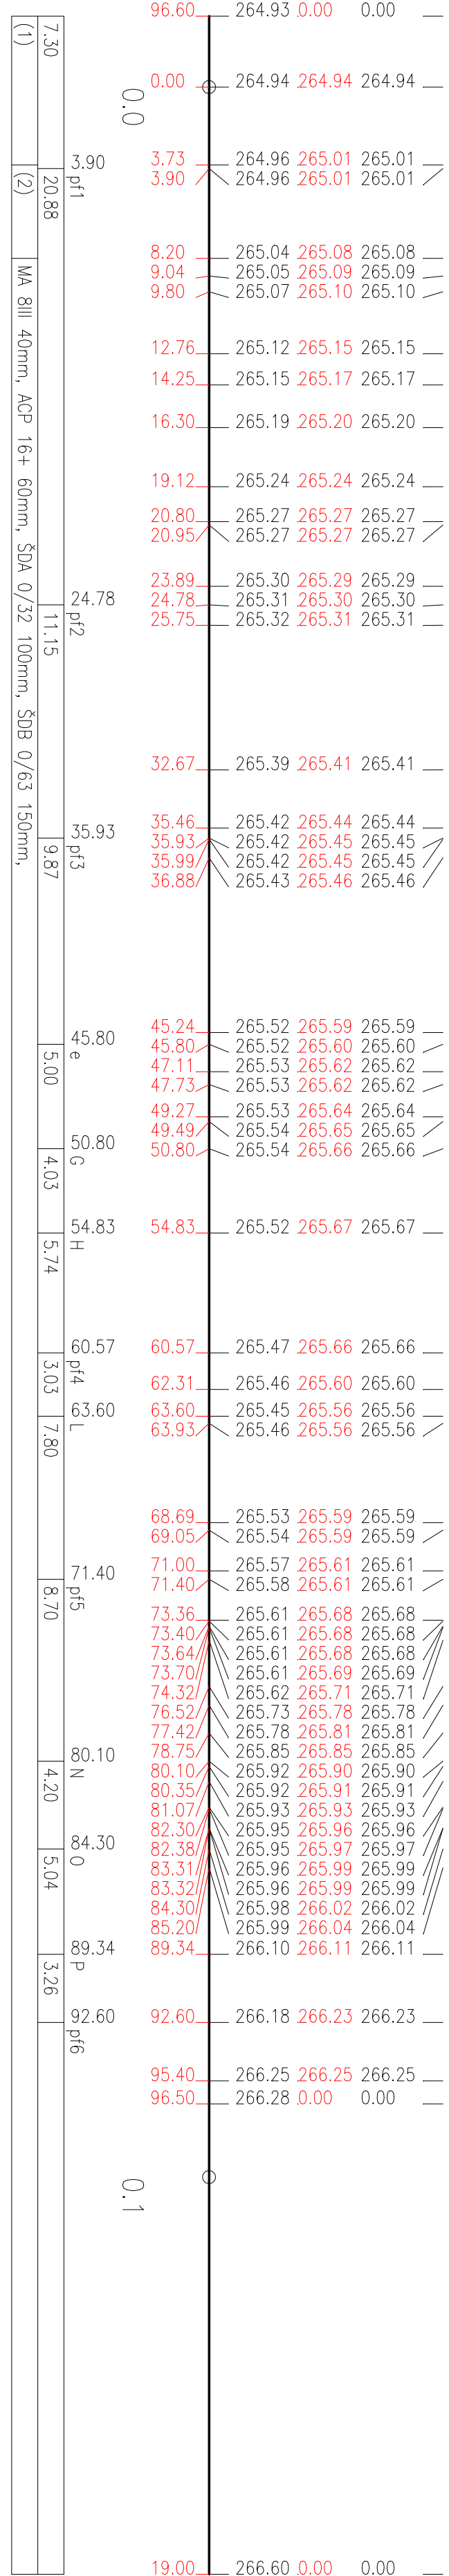
– POUZE ORIENTAČNÍ VÝKRES,  
– UVEDENÉ HLUBOKY NIŽ: SÍŤI JSOU POUZE ORIENTAČNÍ, DLE PROSTOROVÉ NORMY  
JEJICH SKUTEČNÁ HLUBOKA NENÍ ZNÁMA.  
– POZOR, V ZÁJMOVĚM ÚZEMÍ SE VYSKYTLI I NEZAKRESLENÁ ZRUŠENÁ  
TRUBNÍ/KABELOVÁ VEDENÍ (STOKA, VOV, PLYNOVOD APOD.)
